市場移転に関する関係局長会議

平成 30 年 7 月 31 日（火）

追加対策工事等に関する 確認調査等の結果について

豊洲市場における土壌汚染対策等に関する
専門家会議

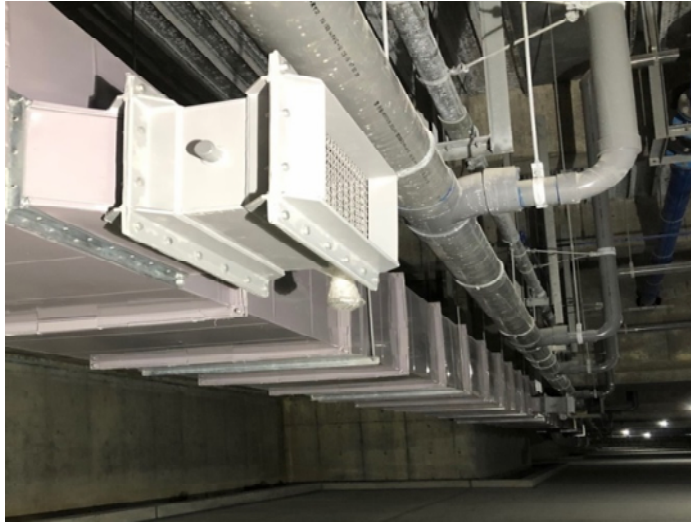
① 地下ピット換気設備等追加対策工事

(換気設備の設置)

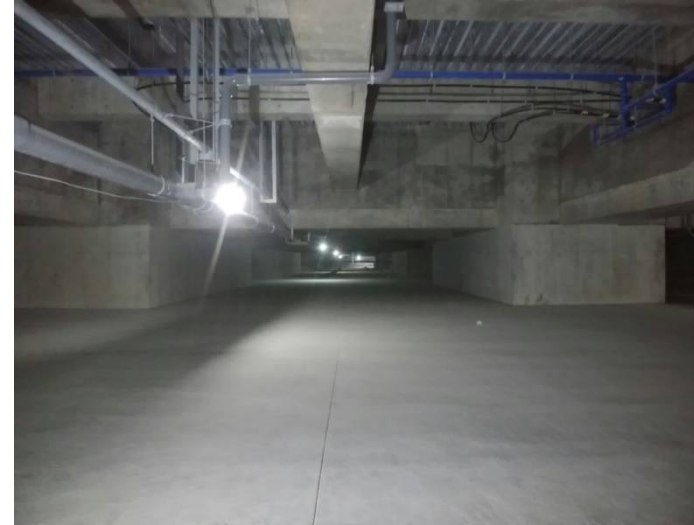
② 地下ピット床面等追加対策工事

(床面コンクリートの打設)

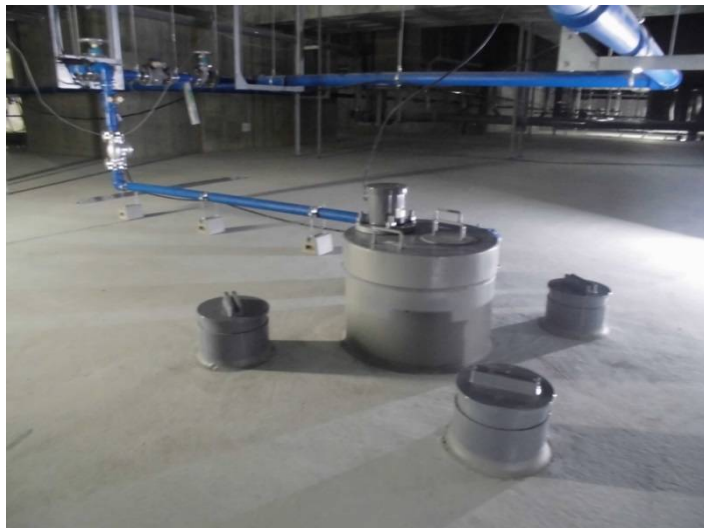
(2) 地下水管理システム機能強化対策工事

(地下ピット内の揚水ポンプの設置等)

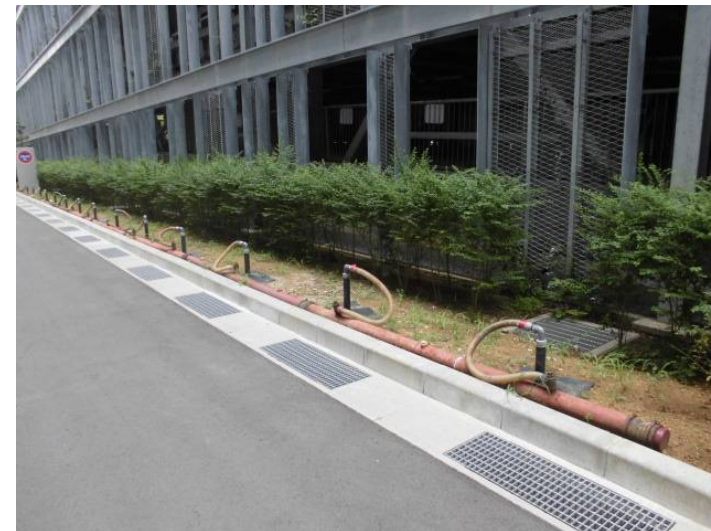
(真空ポンプによる揚水：ウェルポイント工法)
