底面管理調査位置図

【底面管理調査の概要】

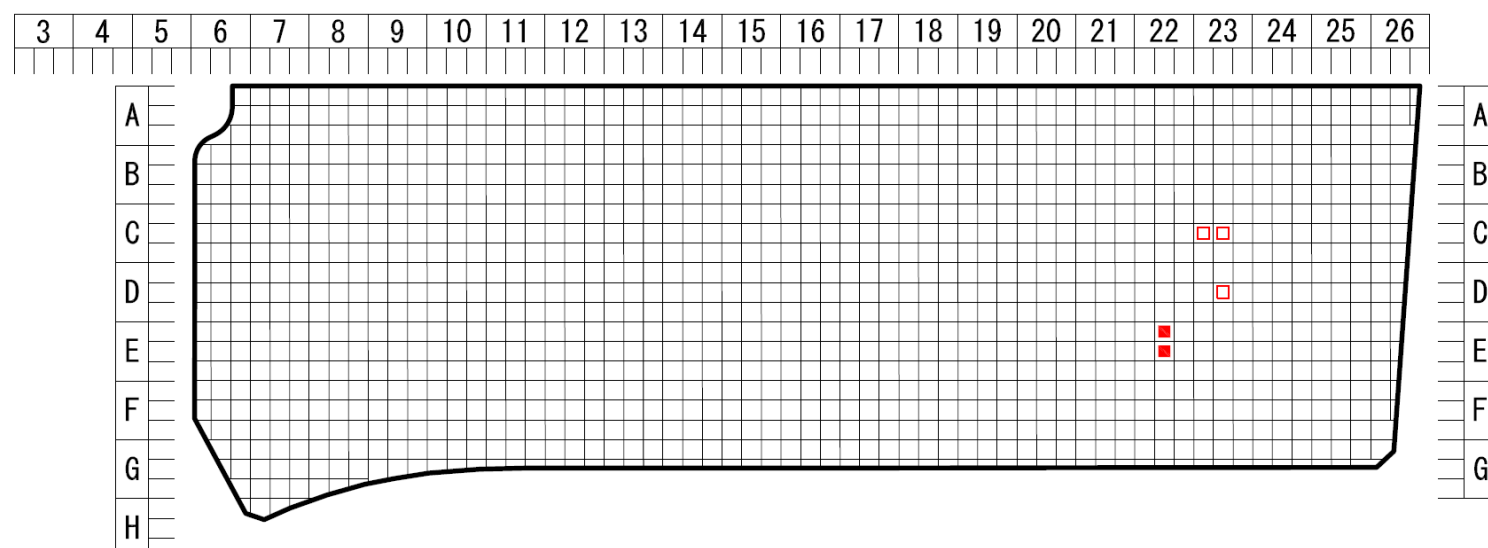
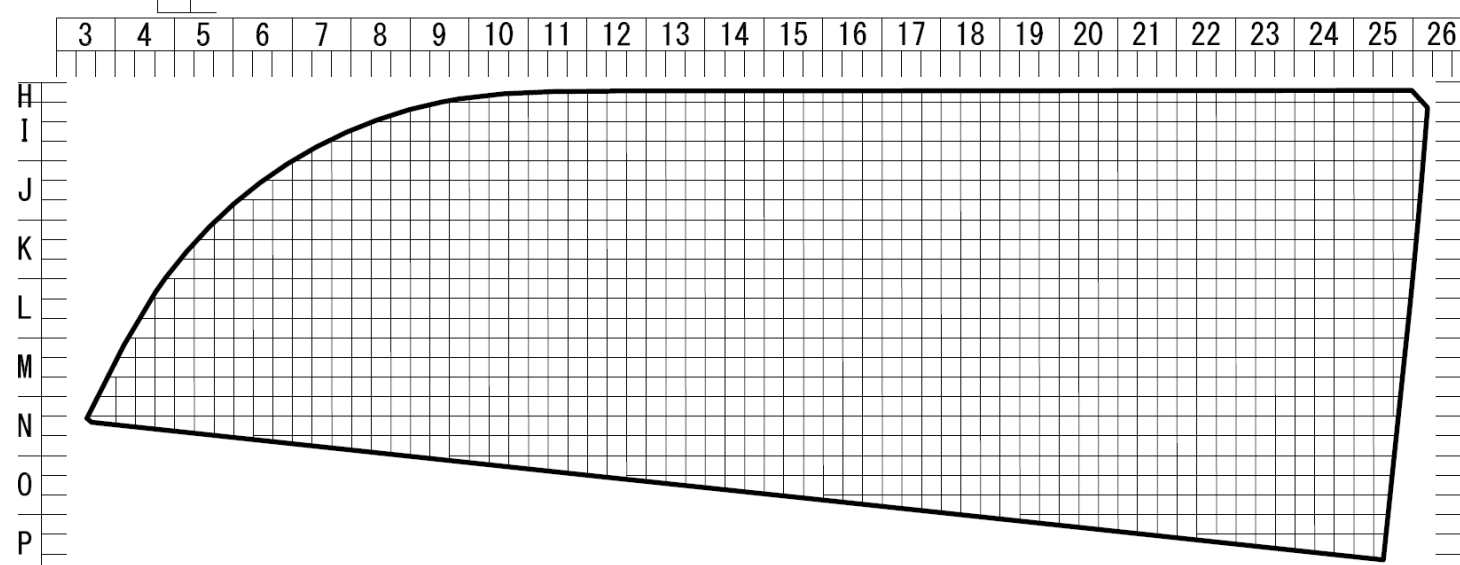
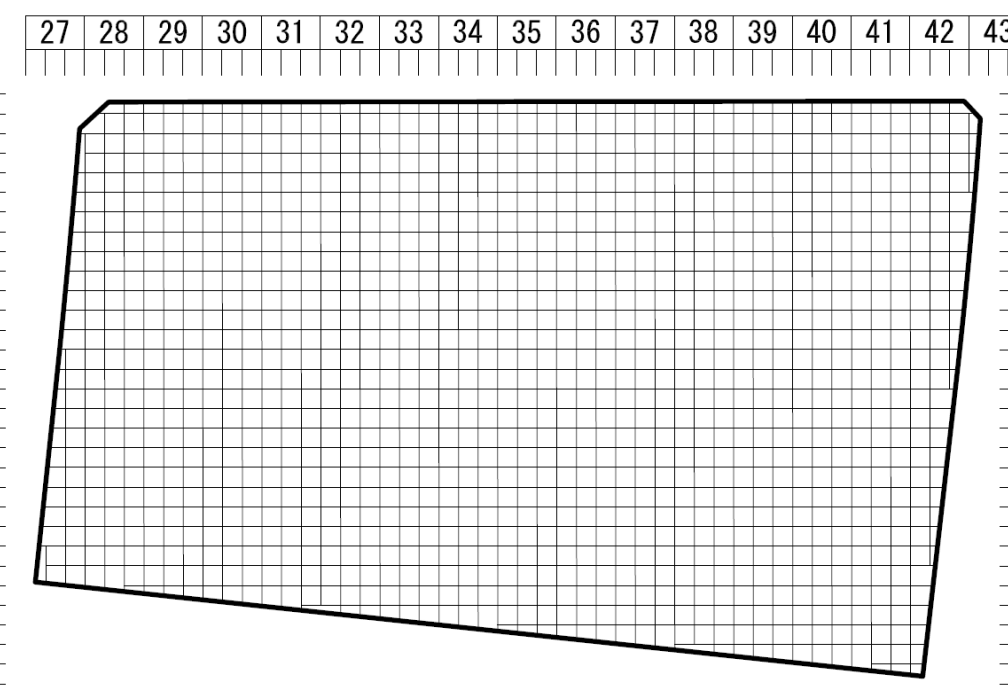
- : 今回、底面管理調査を実施した位置
- : 2深度確認（2深度続けて汚染のないことを確認）が未了の地点

- **底面管理調査**：不透水層付近まで操業由来の汚染物質が達している区画において、深さ方向で2 m（2深度）続けて汚染がないことを確認（以下「2深度確認」という。）するための調査
- 今回、調査を行った5地点のうち、
 - ・ヒ素については、調査した2地点全てで、不透水層内で環境基準超過を確認したが、調査結果から、不透水層内のヒ素については、「土壤汚染対策法の一部を改正する法律による改正後の土壤汚染対策法の施行について」（平成22年3月5日）の別紙「土地の土壤の特定有害物質による汚染状態が専ら自然に由来するかどうかの判定方法」等に照らし、自然由来と考えられる。
- 今後の対応：ガス工場操業に由来する汚染が確認された区画は、確実に除去する。
