市場移転に関する関係局長会議

平成30年7月31日

追加対策工事の概要 ①

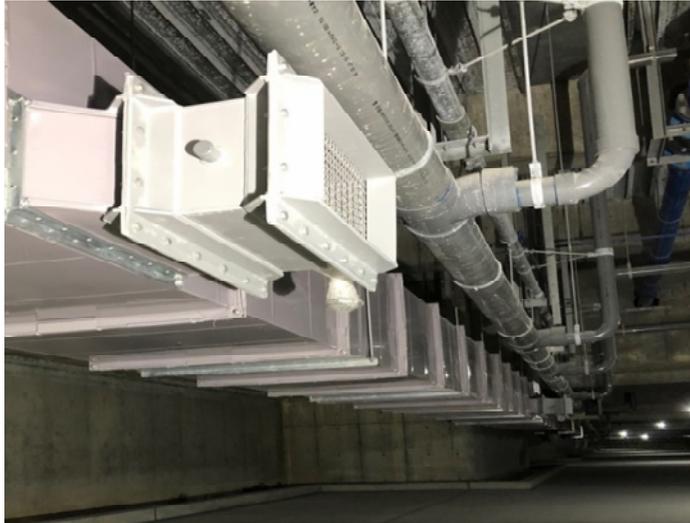
① 地下ピット換気設備等追加対策工事

(換気設備の設置)

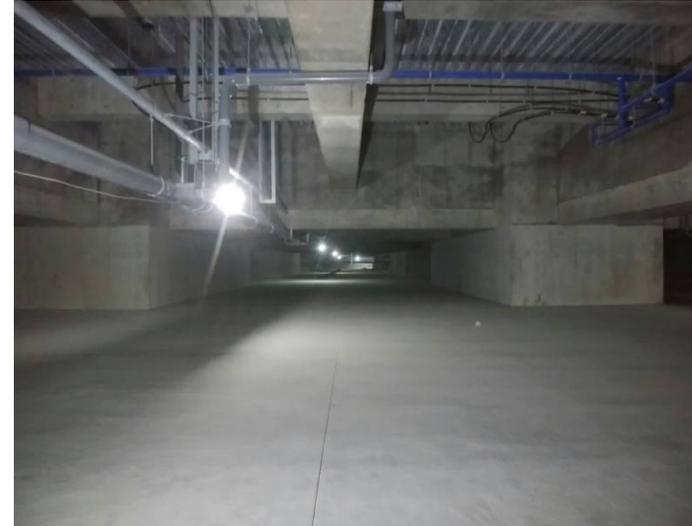
② 地下ピット床面等追加対策工事

(床面コンクリートの打設)

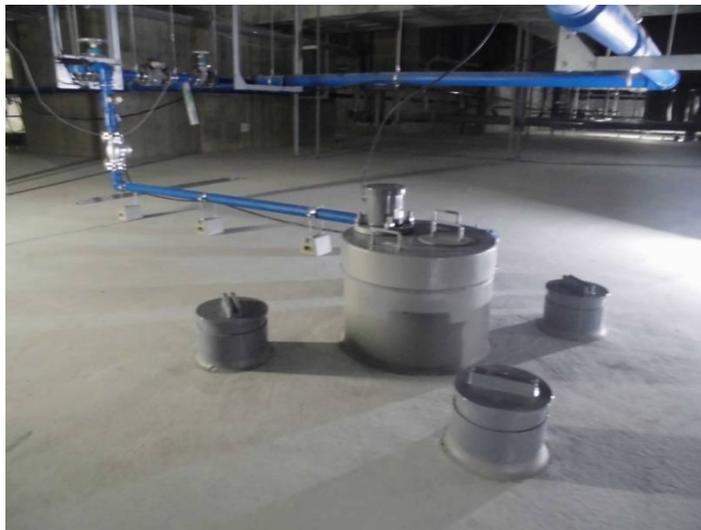
(地下ピット内の揚水ポンプの設置等)

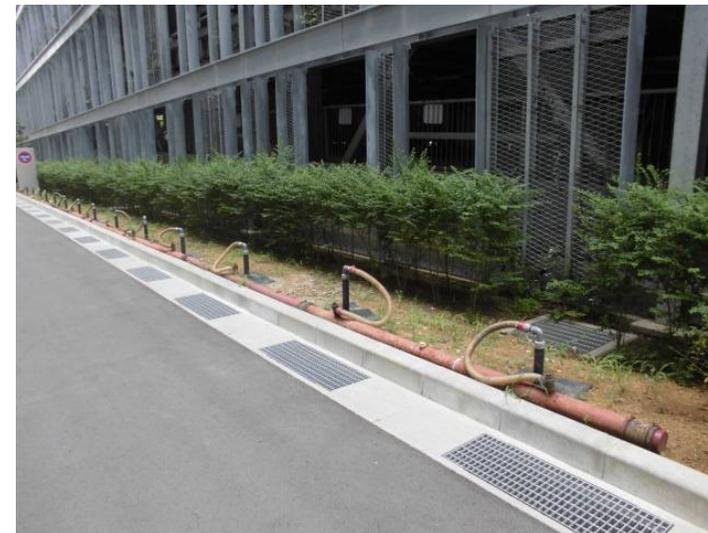
(真空ポンプによる揚水：ウェルポイント工法)
