資料 6 - 2 豊洲市場用地における 不透水層 (Yc 層) 上面の判断について

豊洲市場用地における不透水層(Yc 層)上面の判断について

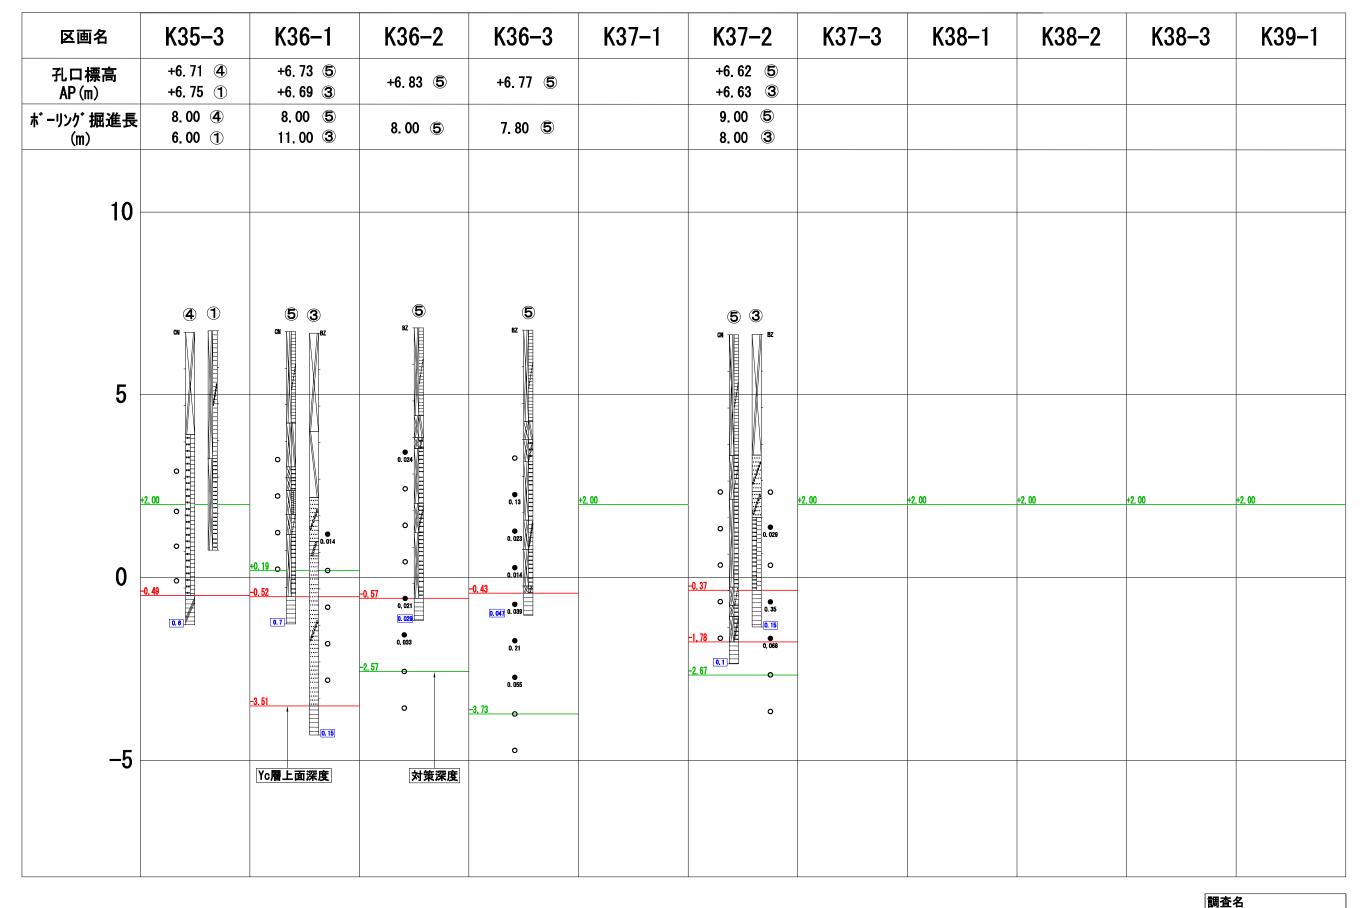
柱状図一覧図(5街区東西)

資料1では、同一単位区画内で複数のボーリング調査が実施されている K37-2 (5 街区) と F10-4 (6 街区) を中心とした東西方向、南北方向の柱状図一覧を作成し、Yc 層上面標高の判断状況を例示した。

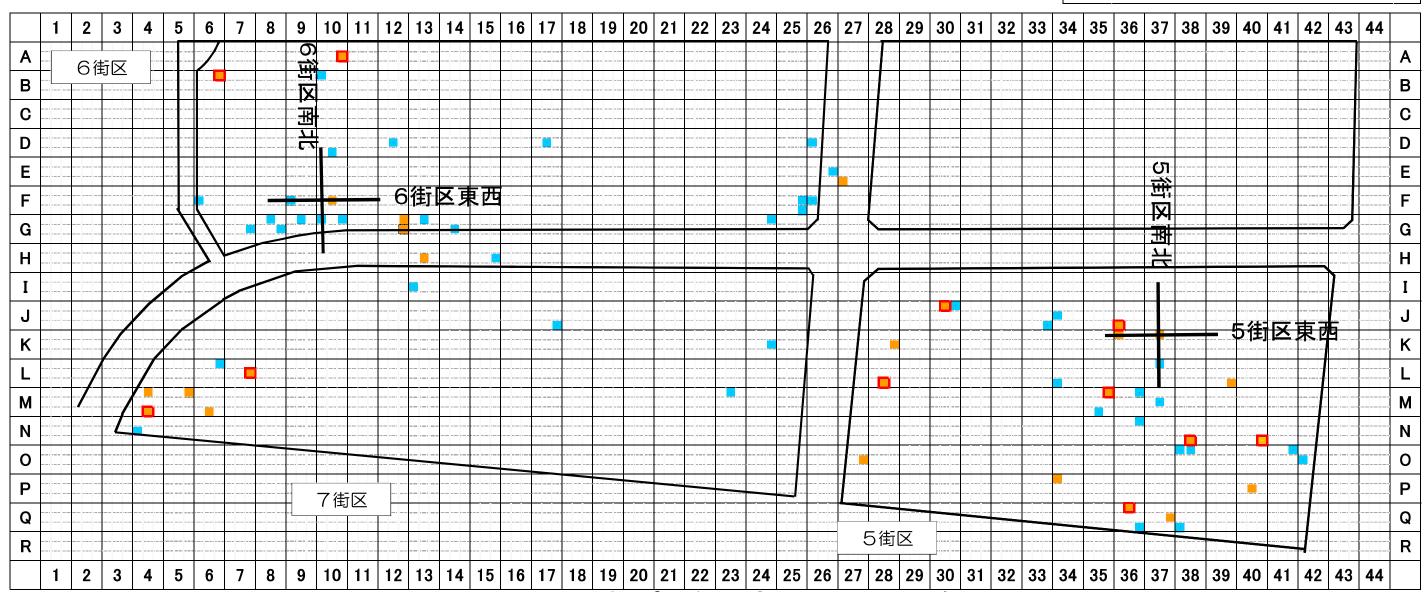
Yc層上面標高差のある区画一覧

「①絞込調査」と「②土壌ボーリング調査又は環境確保条例第117条に基づく調査」のYc層上端標高の差が1m以上ある区画が全体で27区画確認された。この27区画のうち、対策工事の対象外である道路部のE27-7、H13-5を除く25区画については、いずれの区画でも2深度連続で基準に適合している状況が確認されており(自然由来と判断される場合を除く)、当該適合深度まで掘削除去対策も実施されていることから、仮にYc層上面標高の判断の差異により分析深度がYc層まで達していなかったとしても、その下位に土壌汚染が存在する可能性は低いと言える。

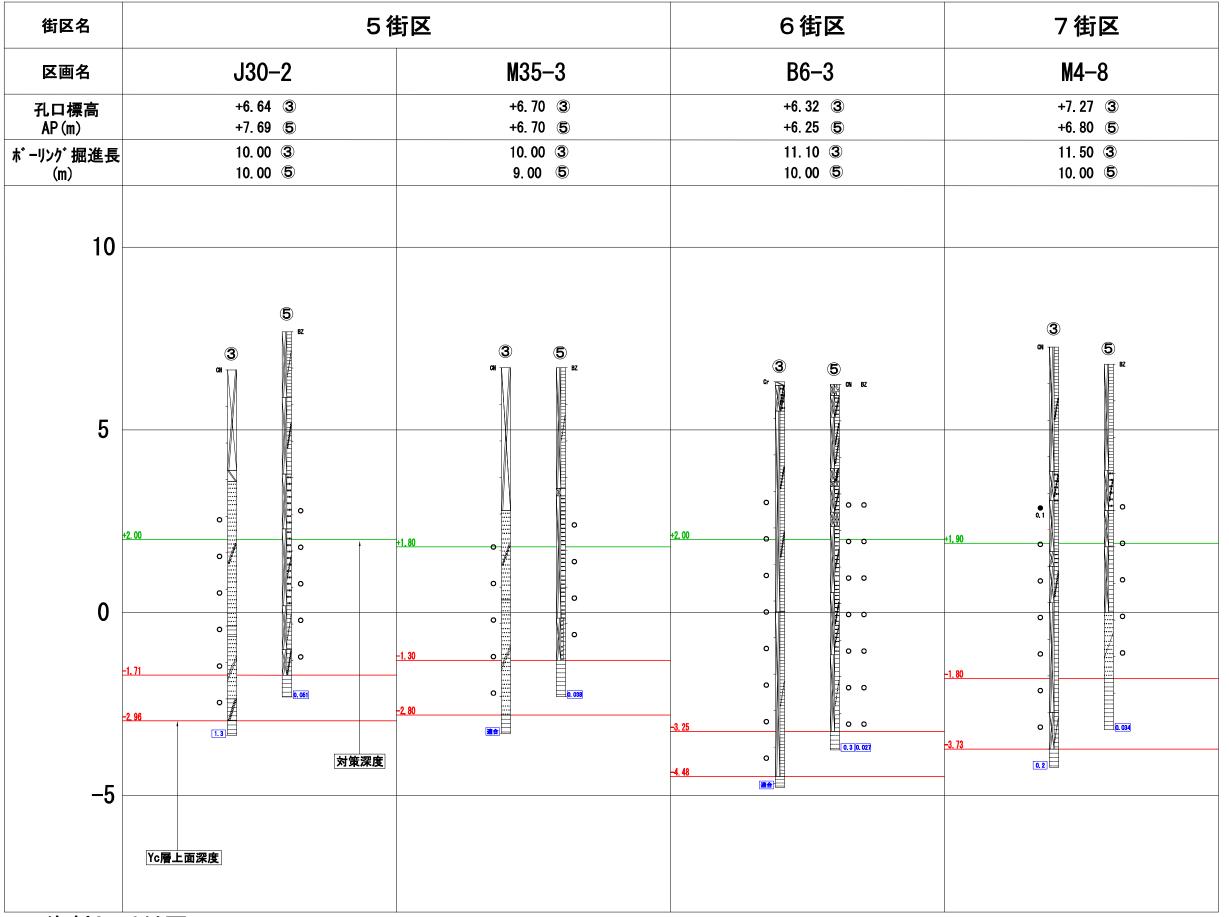
ベンゼンを対象とした条例117条調査のYc層上面深度が絞込調査のYc層上面深度より1m以上浅い区画の状況

なお、上述の同一単位区画内にある 2 種類のボーリング調査の「絞込調査」と「土壌ボーリング調査又は環境確保条例第 117 条に基づく調査」の Yc 層上面標高の差が 1m以上ある場合において、Yc 層上面深度が浅い方の地点で Bz 分析を実施している区画では、深い方の Yc 層上面深度まで Bz 分析をしていないとの考えもある。しかし、Yc 層上面標高の差は極端に大きなものではなく、埋立工事時の攪乱で生じた凹凸等も考慮すると、各調査地点の Yc 層上面深度がそれぞれ実態を表している(Yc 層上面が傾斜している)と考え、不透水層確認まで Bz 分析を行うという法の調査方法に照らしても問題のないものと考えた。
