## 資料 7－3

補助 315 号線連絡通路部の換気・観測用  
マンホール内の補修について

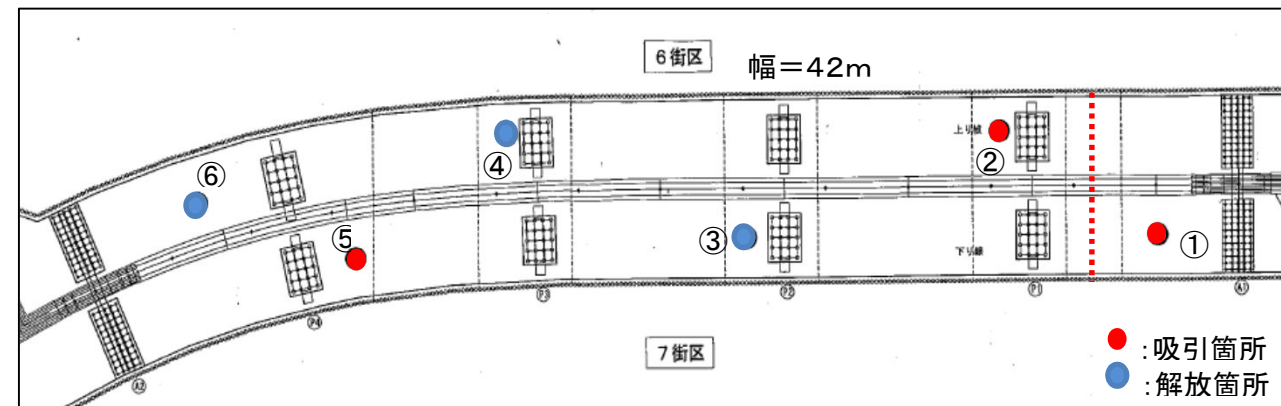
### 5. 換気箇所平面図

- 1) 空気の吸引は基準値を超過した結果が出た①、②、⑤で同時に行った。
- 2) 空気の吸引は、1つのマンホール内にある3本の管より行った。
- 3) 空気の吸引時は③、④、⑥は解放させ空気が流入するようにした。

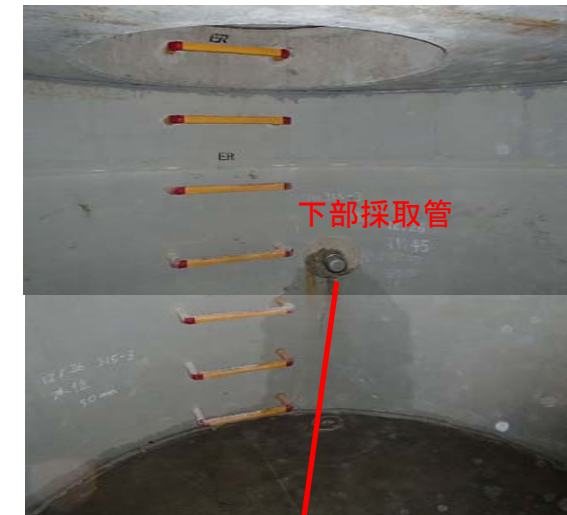
孔内状況写真  
(マンホール③)

- 1) 採取管からの浸水
- 2) 採取管まわりからの浸水
- 3) 観測用人孔底版と直壁の接合部からの浸水

- 1) 注入工法、止水テープを基本に平成29年度に実施予定
