## 資料 8－3

### 東日本大震災による噴砂の分析結果

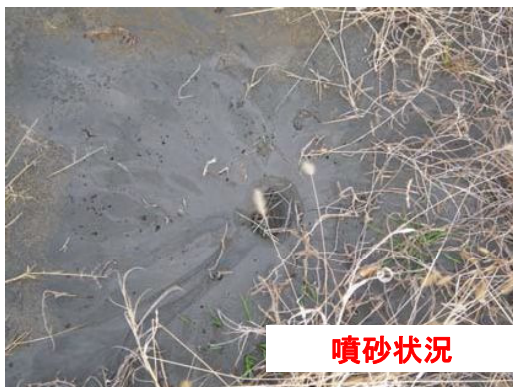
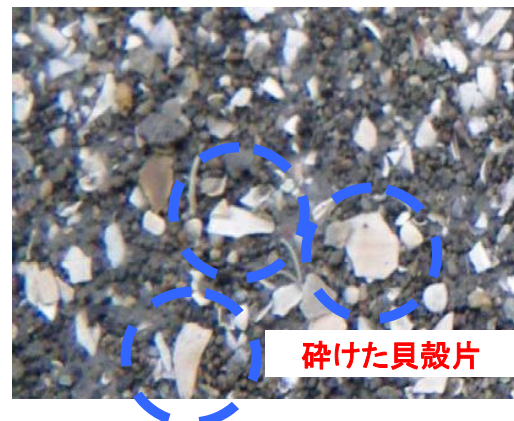
### (2) 噴出した砂の状況

- 5、6街区の噴砂が確認された箇所は地下水位が浅く、噴砂が見られなかった7街区等では地下水位が深いことから、噴砂は地下水位の影響が大きいと考えられる。
- 新市場予定地の噴砂は部分的なものであり、一箇所当たりの噴砂量も平均約  $0.3 \text{ m}^3$  に過ぎず、大半は  $0.1 \text{ m}^3$  以下であることから、小規模でもあった。
- 噴出した土は、粒度の整った砂質土の中に、細かく砕けた多量の貝殻片の混入が見られることから、浚渫埋土層が噴出したものと考えられる。
- 新市場予定地をはじめ、東京湾岸埋立地各地の液状化の発生状況から見て、液状化したのは埋土層であり、有楽町層などの沖積層は液状化していないと考えられる。

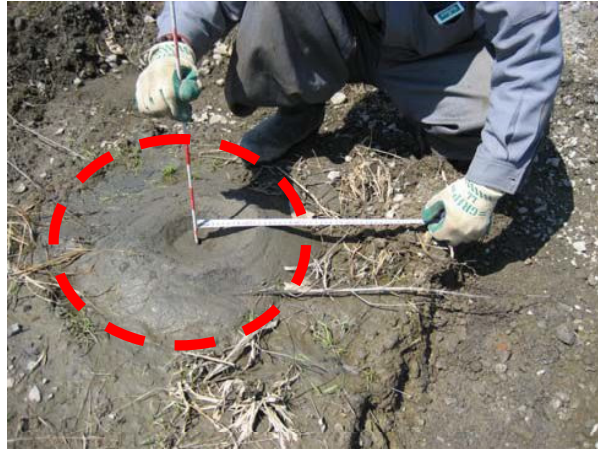
小さい規模の噴砂

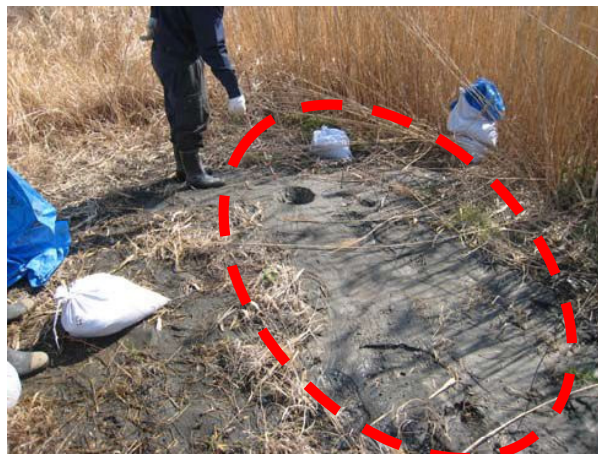
平均的な規模の噴砂

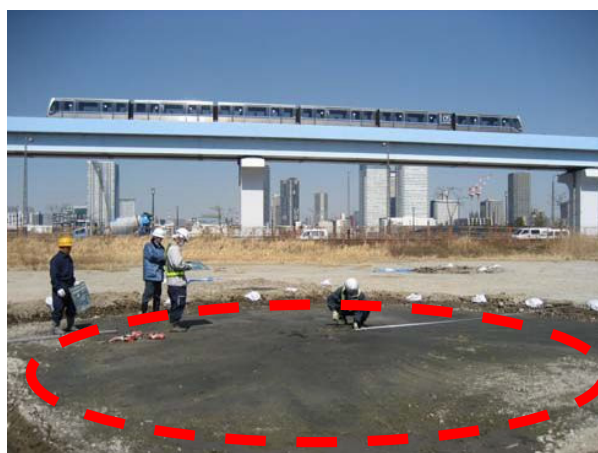
大きい規模の噴砂
