2. 3 豊洲市場の整備経緯（土壌汚染対策工事）

2.3.2 土壌・地下水汚染対策実施状況

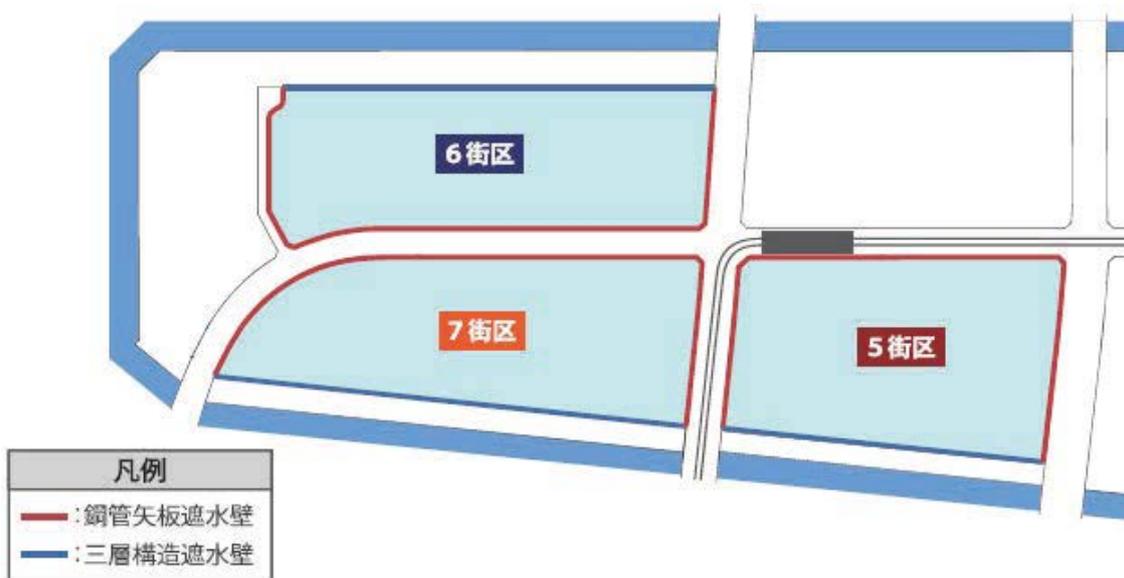
図 2.3.2 遮水壁設置範囲

市場予定地と周囲との間での汚染物質の防止を移動するため、**図 2.3.2** に示す配置で遮水壁が設置されている。道路側については、ゆりかもめや道路に影響を与えないよう剛性の高い鋼管矢板 (**図 2.3.3**) が設置されており、護岸側についてはソイルセメント材+遮水材からなる三層の複合構造の遮水壁 (**図 2.3.4**) が設置されている。

鋼管矢板遮水壁の上端は A.P.+約 6.5m となっており、三層構造遮水壁の上端は A.P.+4.0m となっている。

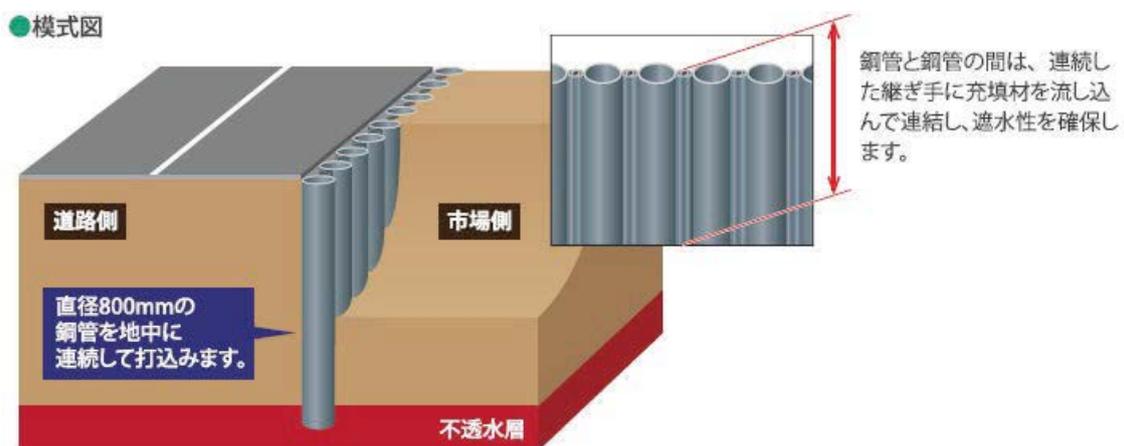
図 2.3.3 鋼管矢板遮水壁の概要

本数 (本)	水平延長 (m)	長さ (m)	径 (mm)	継手部充填材 実測透水係数 (cm/s) (性能: 1.0×10^{-7} cm/s 以下)
5街区	965	1,010.1	6.5 ~ 20	800	$0.44 \sim 2.19 \times 10^{-8}$
6街区	999	1,046.6	9 ~ 29.5	800	$4.22 \sim 7.14 \times 10^{-9}$
7街区	972	1,018.5	2 ~ 28.5	800	$4.16 \sim 9.03 \times 10^{-9}$

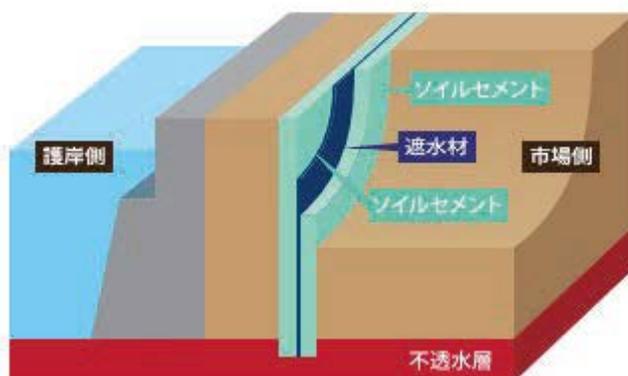
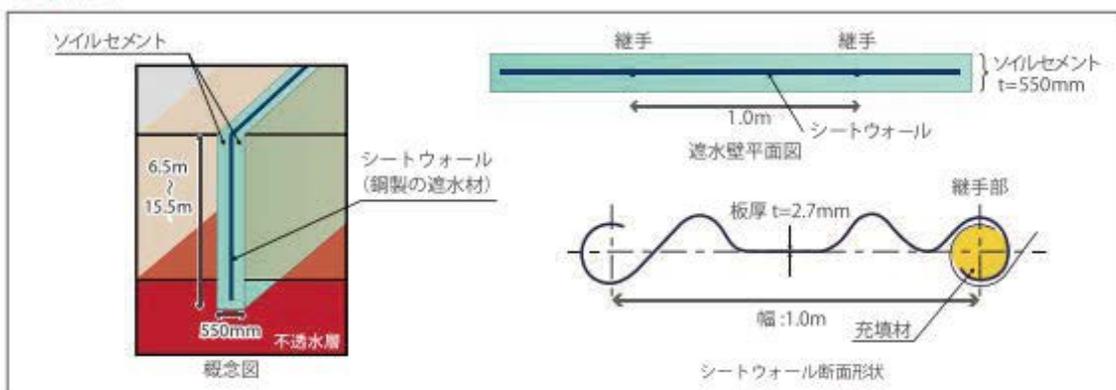
図 2.3.4 三層構造遮水壁の概要

延長 (m)	深さ (m)	面積 (㎡)	幅 (mm)	ソイルセメント 実測透水係数 (cm/s) (性能: 1.0×10^{-9} cm/s 以下)	継手部充填材 実測透水係数 (cm/s) (性能: 1.0×10^{-9} cm/s 以下)
5街区	431.0	6.5 ~ 8.5	3,265	550	$3.43 \sim 9.78 \times 10^{-9}$	9.50×10^{-9}
6街区	582.0	13.0 ~ 15.5	5,711	550	$0.71 \sim 4.14 \times 10^{-8}$	1.74×10^{-9}
7街区	643.6	6.5 ~ 13.0	5,274	550	$0.91 \sim 9.78 \times 10^{-9}$	4.69×10^{-9}

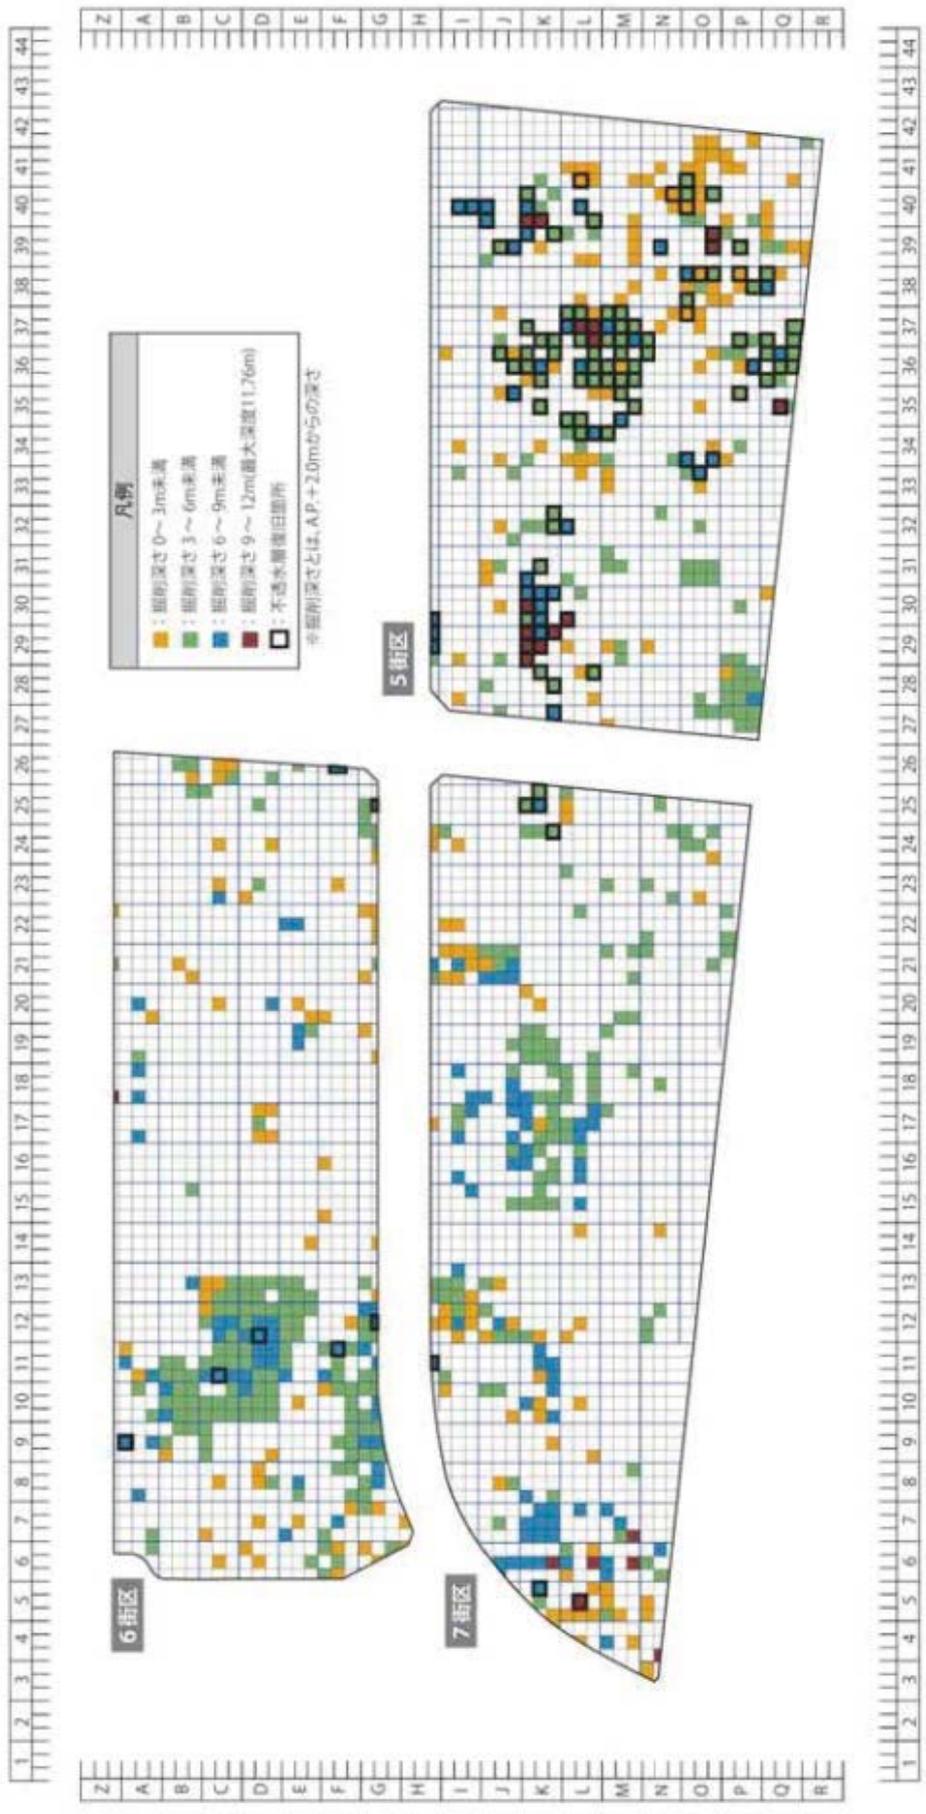
図 2.3.5 汚染土壌対策深度

図 2.3.5 に、汚染土壌対策深度 (A.P.+2.0m からの深さ) を示す。不透水層まで汚染土壌を掘削した箇所については、流動化処理土又はベントナイト混合土で不透水層が復旧されている。

不透水層を掘削した箇所については、流動化処理土^{※1}又はベントナイト混合土^{※2}で不要水層を復旧

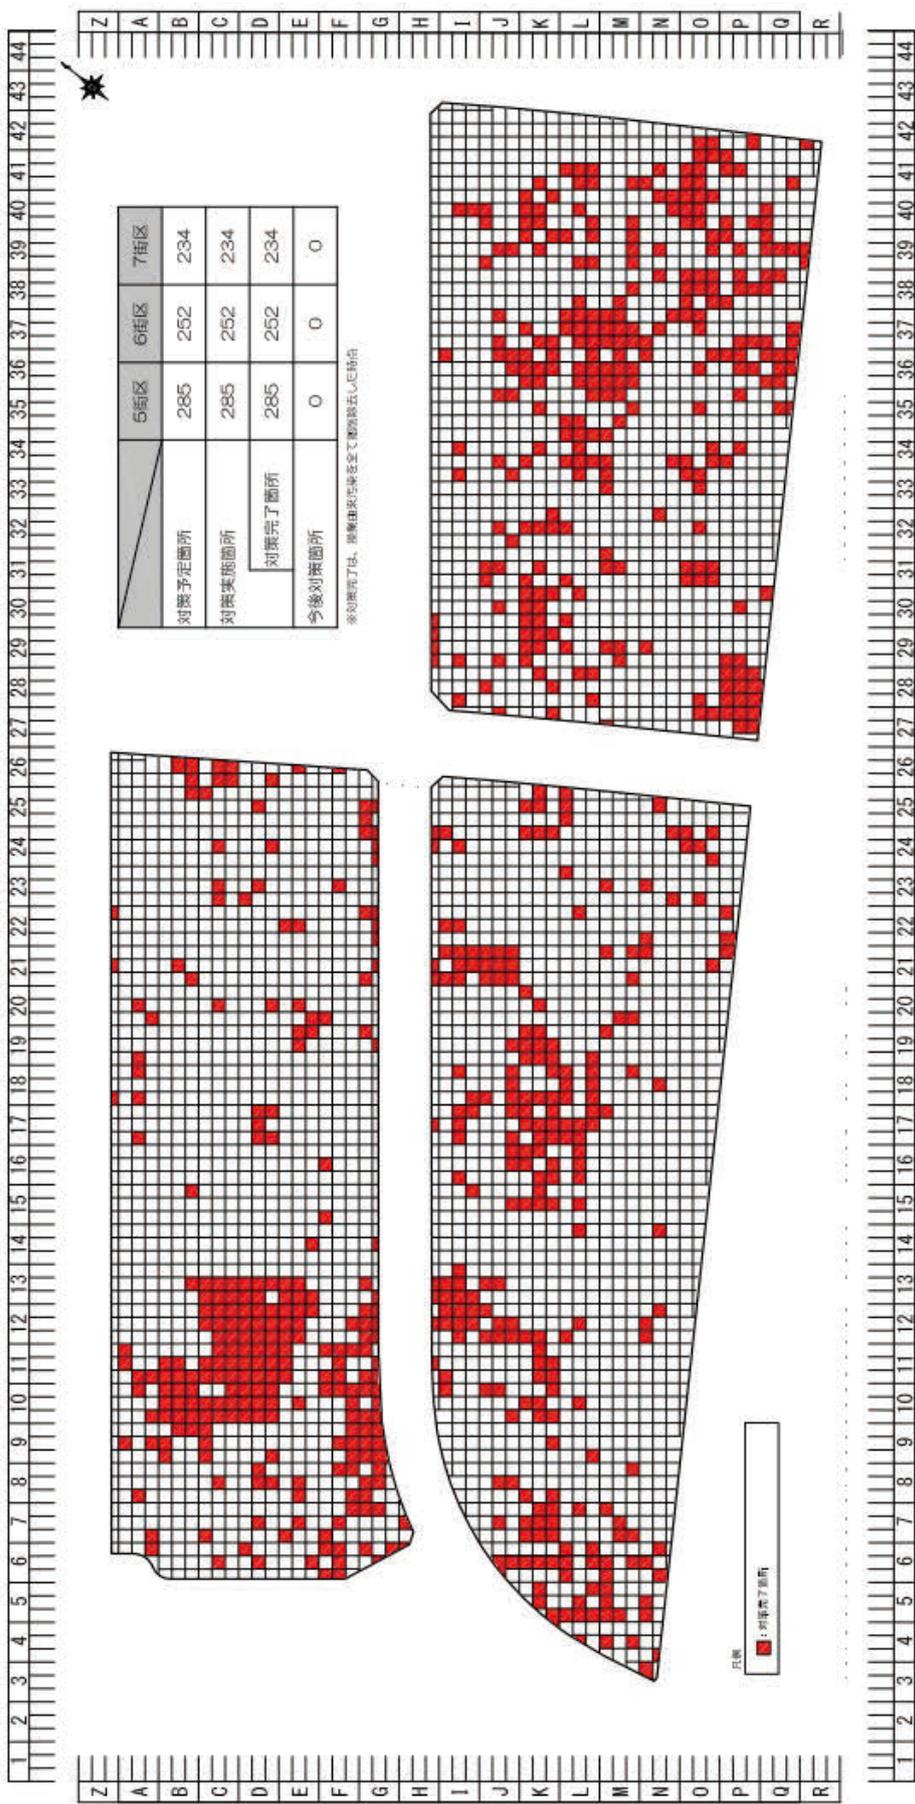
図 2.3.6 汚染土壌の対策範囲

図 2.3.6 に、A.P.+2m 以深についての汚染土壌の対策実施範囲を示す。A.P.+2.0~+4.0m についてはすべての 10m 区画ですべての土壌が掘削除去され、A.P.+2m 以深については 771 箇所の 10m 区画で汚染土壌が掘削除去されている。A.P.+2m より上部については、A.P.+2.0~+2.5m の範囲に再生砕石の層を設けた上で、A.P.+6.5m まで他工事の発生土及び既存の盛土で埋め戻されている (建物下については盛土がなされていなかった)。既存の盛土については、100m³ に 1 回 25 物質 (土壌汚染対策法の特定有害物質 (当時)) について調査を行って土壌汚染がないことを確認した上で使用されている。

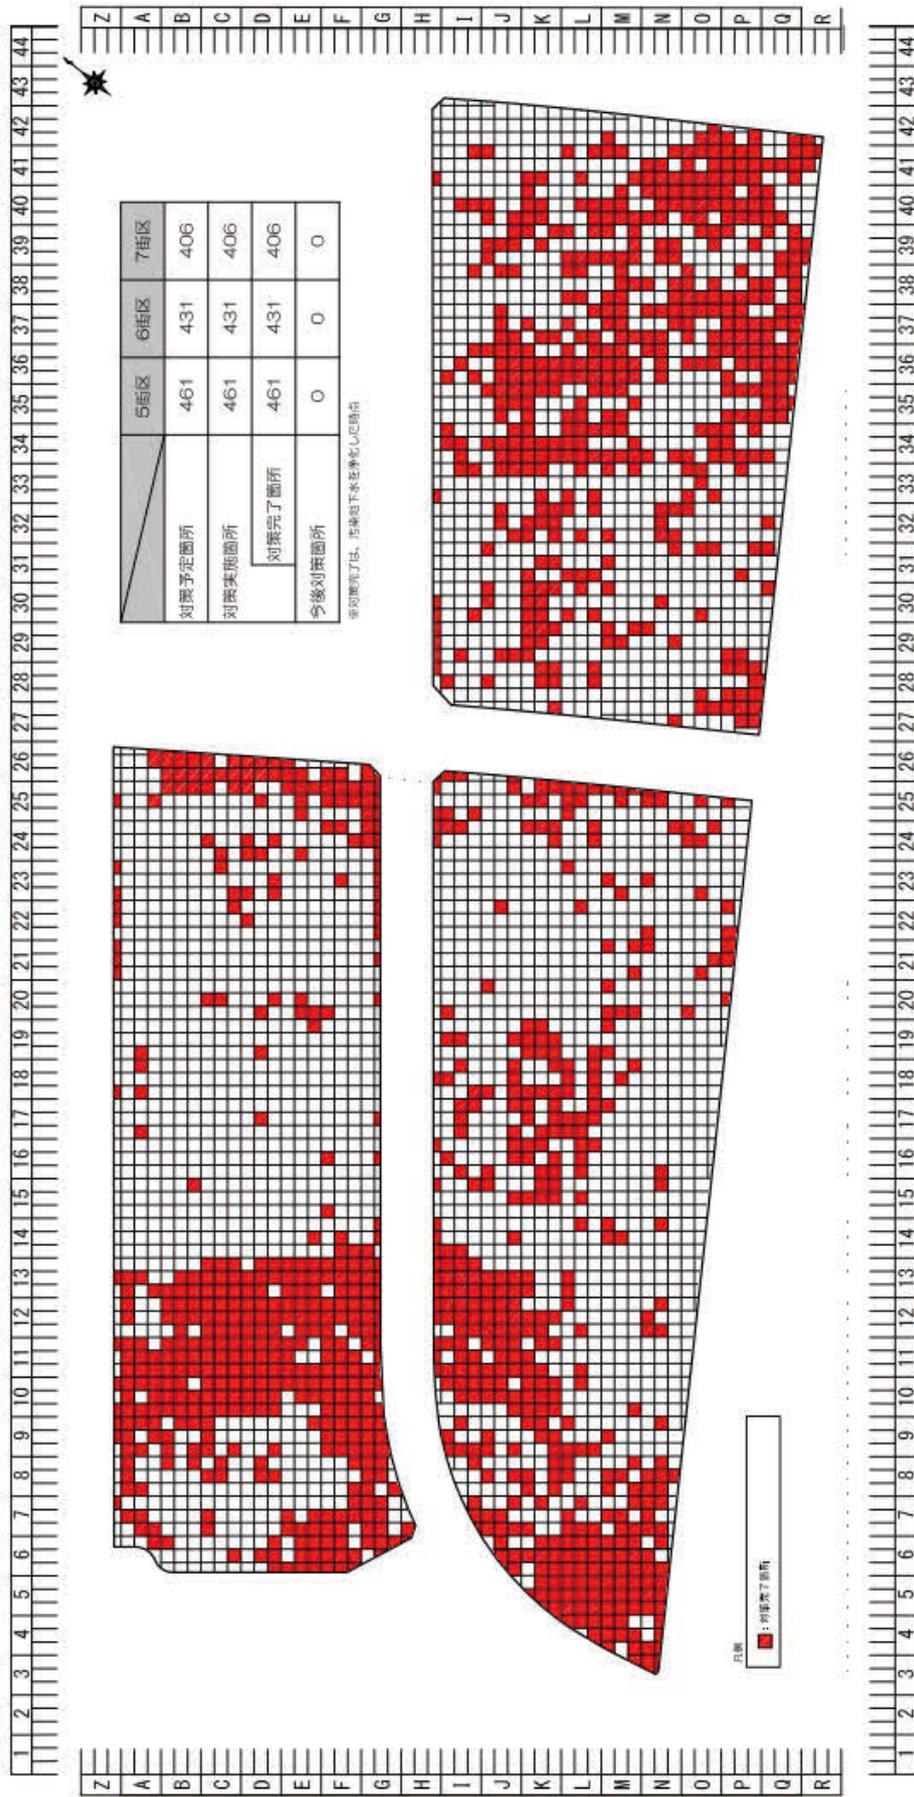
図 2.3.7 汚染地下水の対策範囲

図 2.3.7 に汚染地下水の対策実施範囲を示す。汚染地下水対策では、1,298 箇所の 10m 区画について、汚染地下水の揚水復水又は汚染土壌の掘削除去が行われ、完了している。

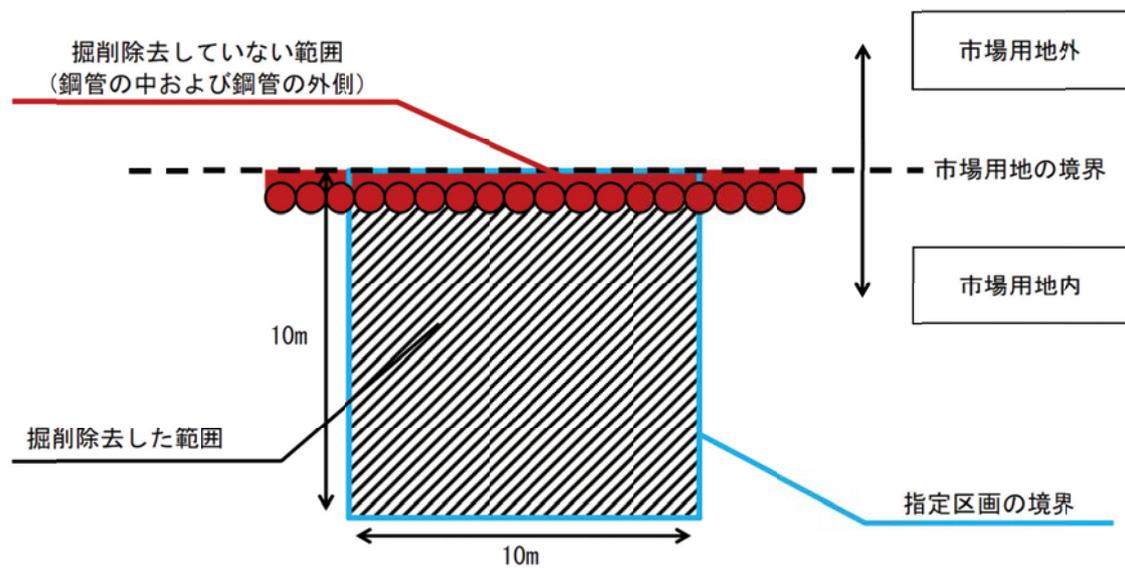
図 2.3.8 鋼管矢板遮水壁の中及び外側に汚染が残る 10m 区画の概念図

一方、鋼管矢板遮水壁よりも外側の市場用地については、**図 2.3.8** に示すように、鋼管

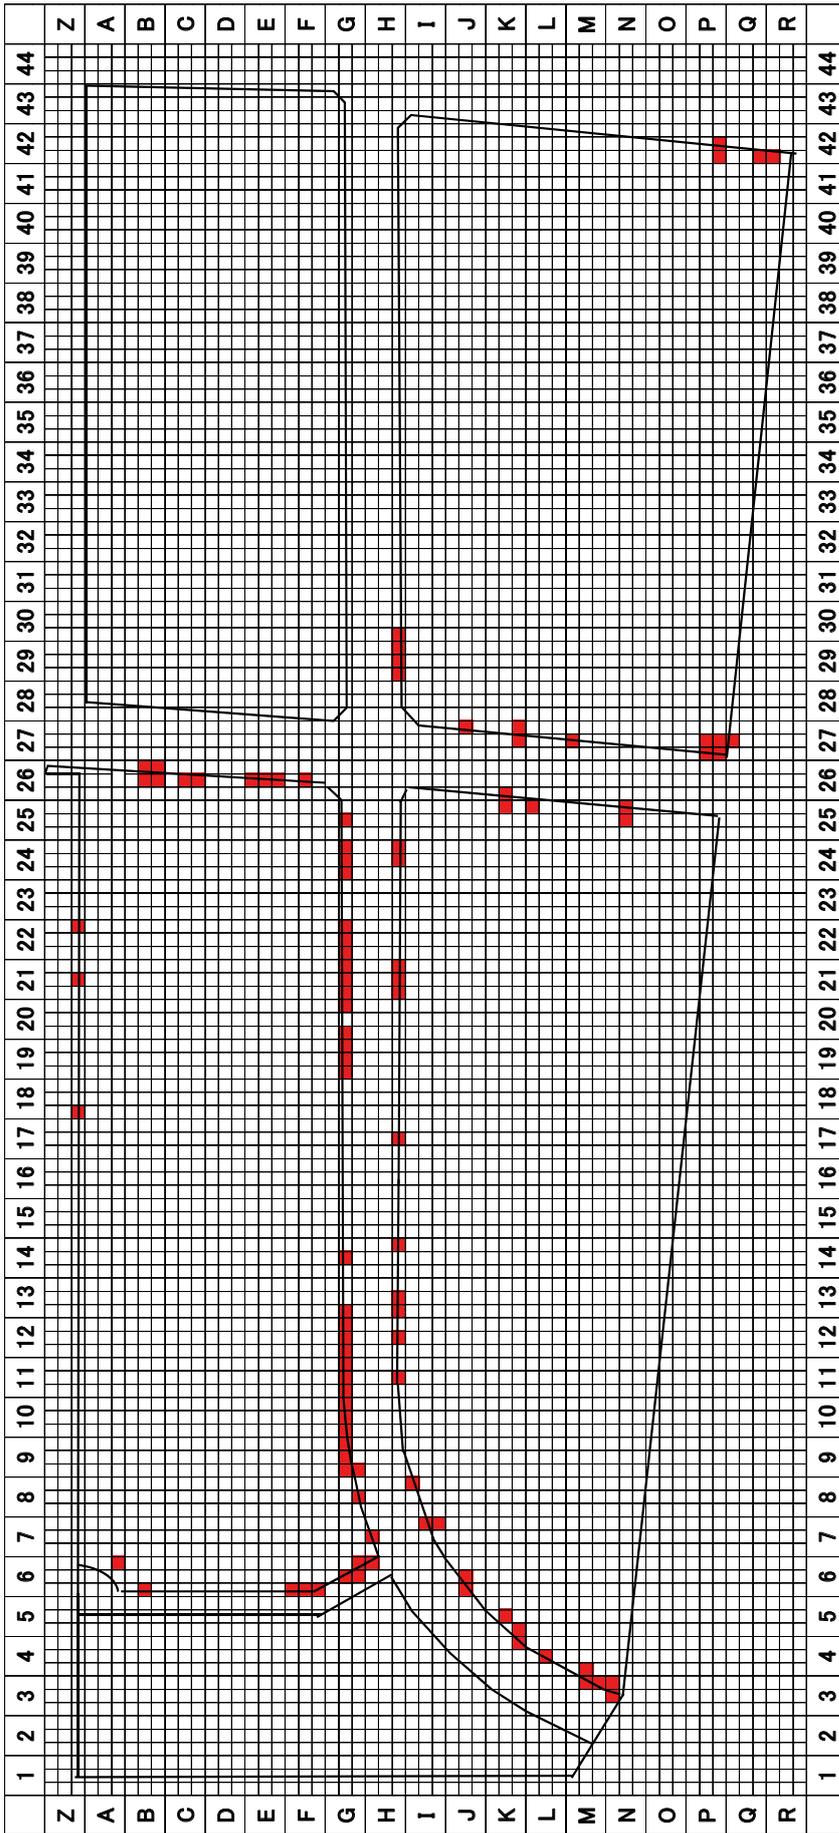
図 2.3.9 鋼管矢板遮水壁の中及び外側に操作由来の汚染が残る 10m 区画

の中及び鋼管矢板の外側に汚染が残る 10m 区画が一部残っている。図 2.3.9 に、鋼管矢板遮水壁の設置に伴い作業由来の汚染が残る区画を示す。作業由来の汚染が市場用地の外側に汚染が残っている 10m 区画は 86 区画である。

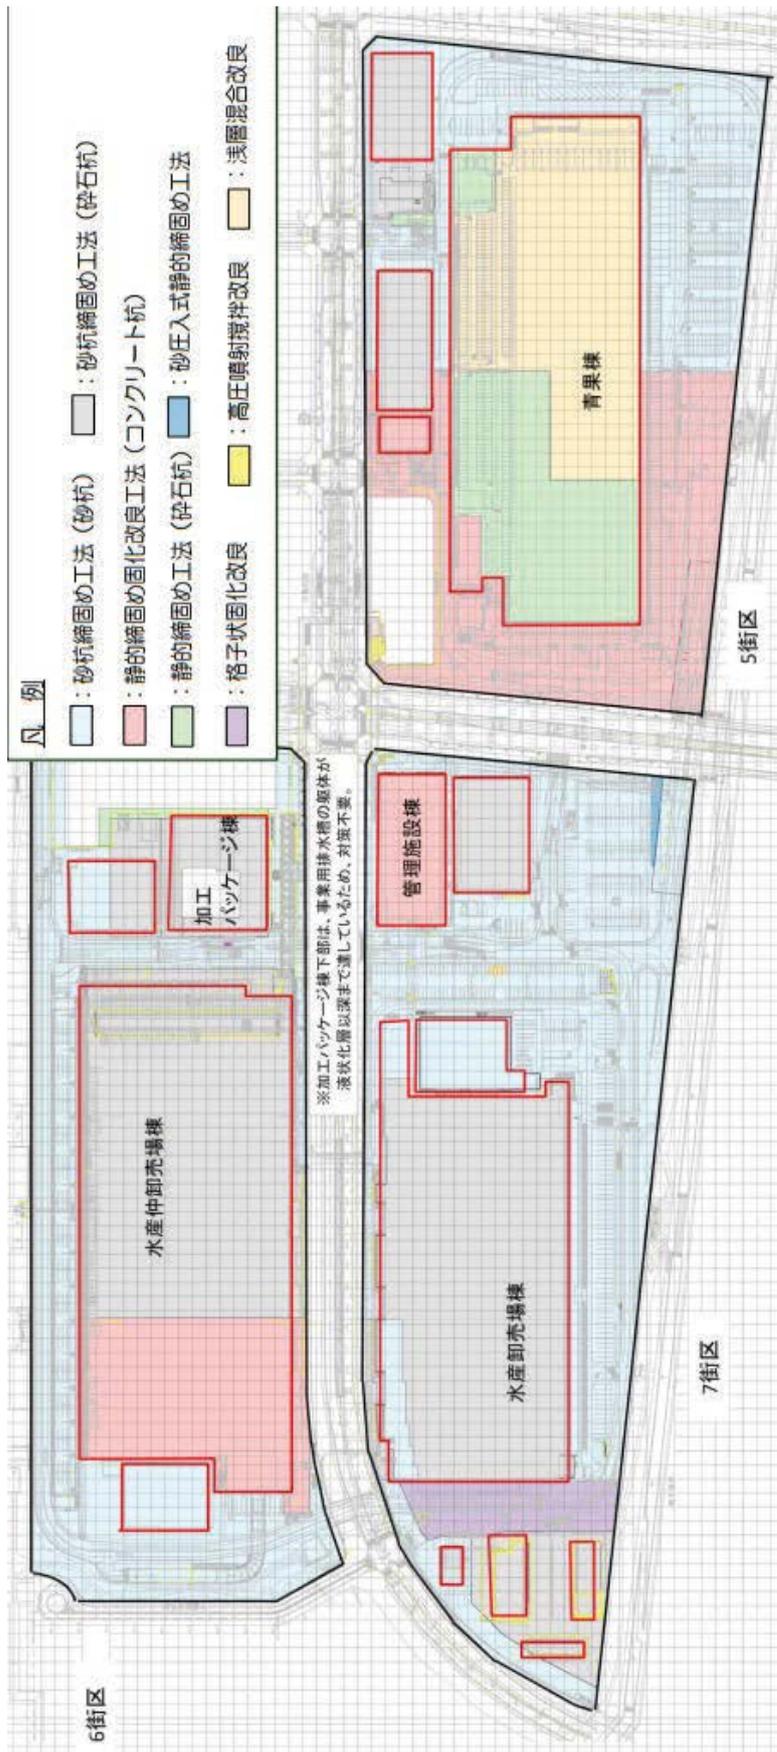
図 2.3.10 液状化対策の概要

図 2.3.10 に市場用地内で行われた液状化対策の概要を示す。液状化対策は地下構造があるために液状化対策不要とされた加工パッケージ棟の一部、及び千客万来施設用地を除く範囲で実施されている。

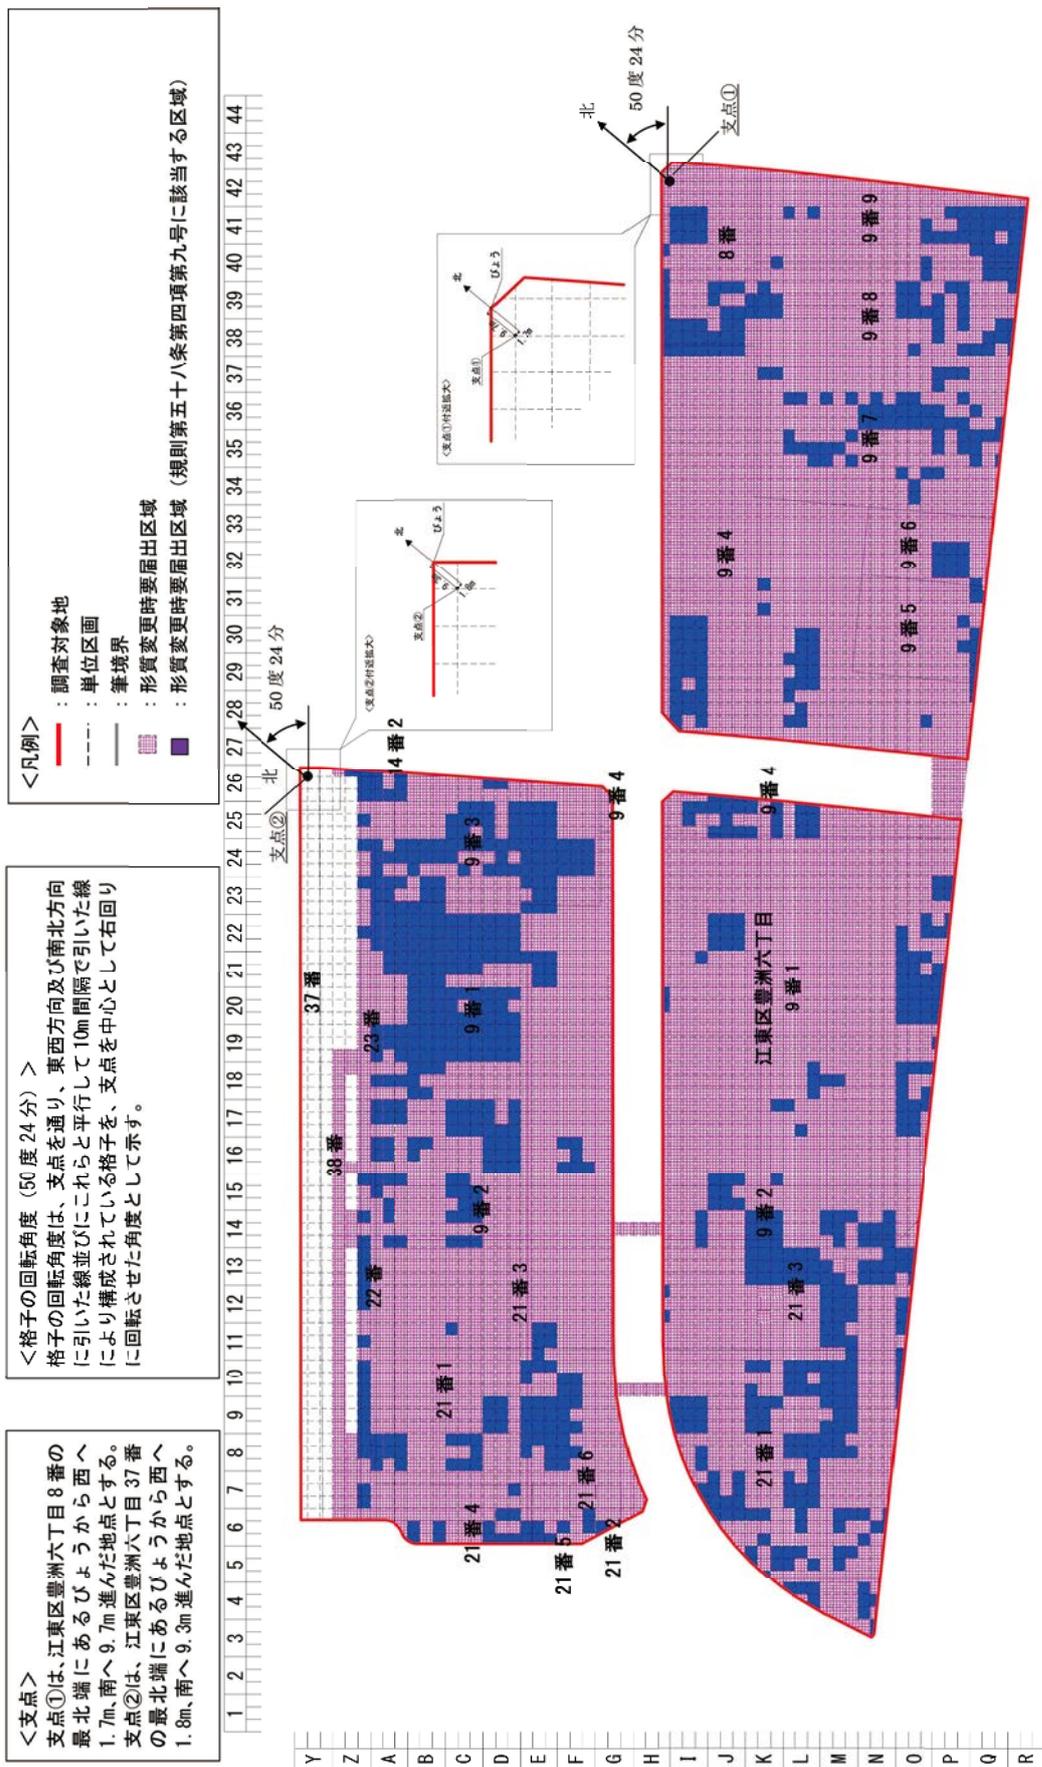
図 2.3.11 区域指定の状況 (平成 28 年 10 月時点)

図 2.3.11 は、平成 28 年 10 月における土壤汚染対策法における区域指定の状況である。これに対して、地下水モニタリングにより地下水基準に適合する状態が 2 年間継続したことが確認された場合の区域指定の状況は図 2.3.12 に示すと通りとなる。

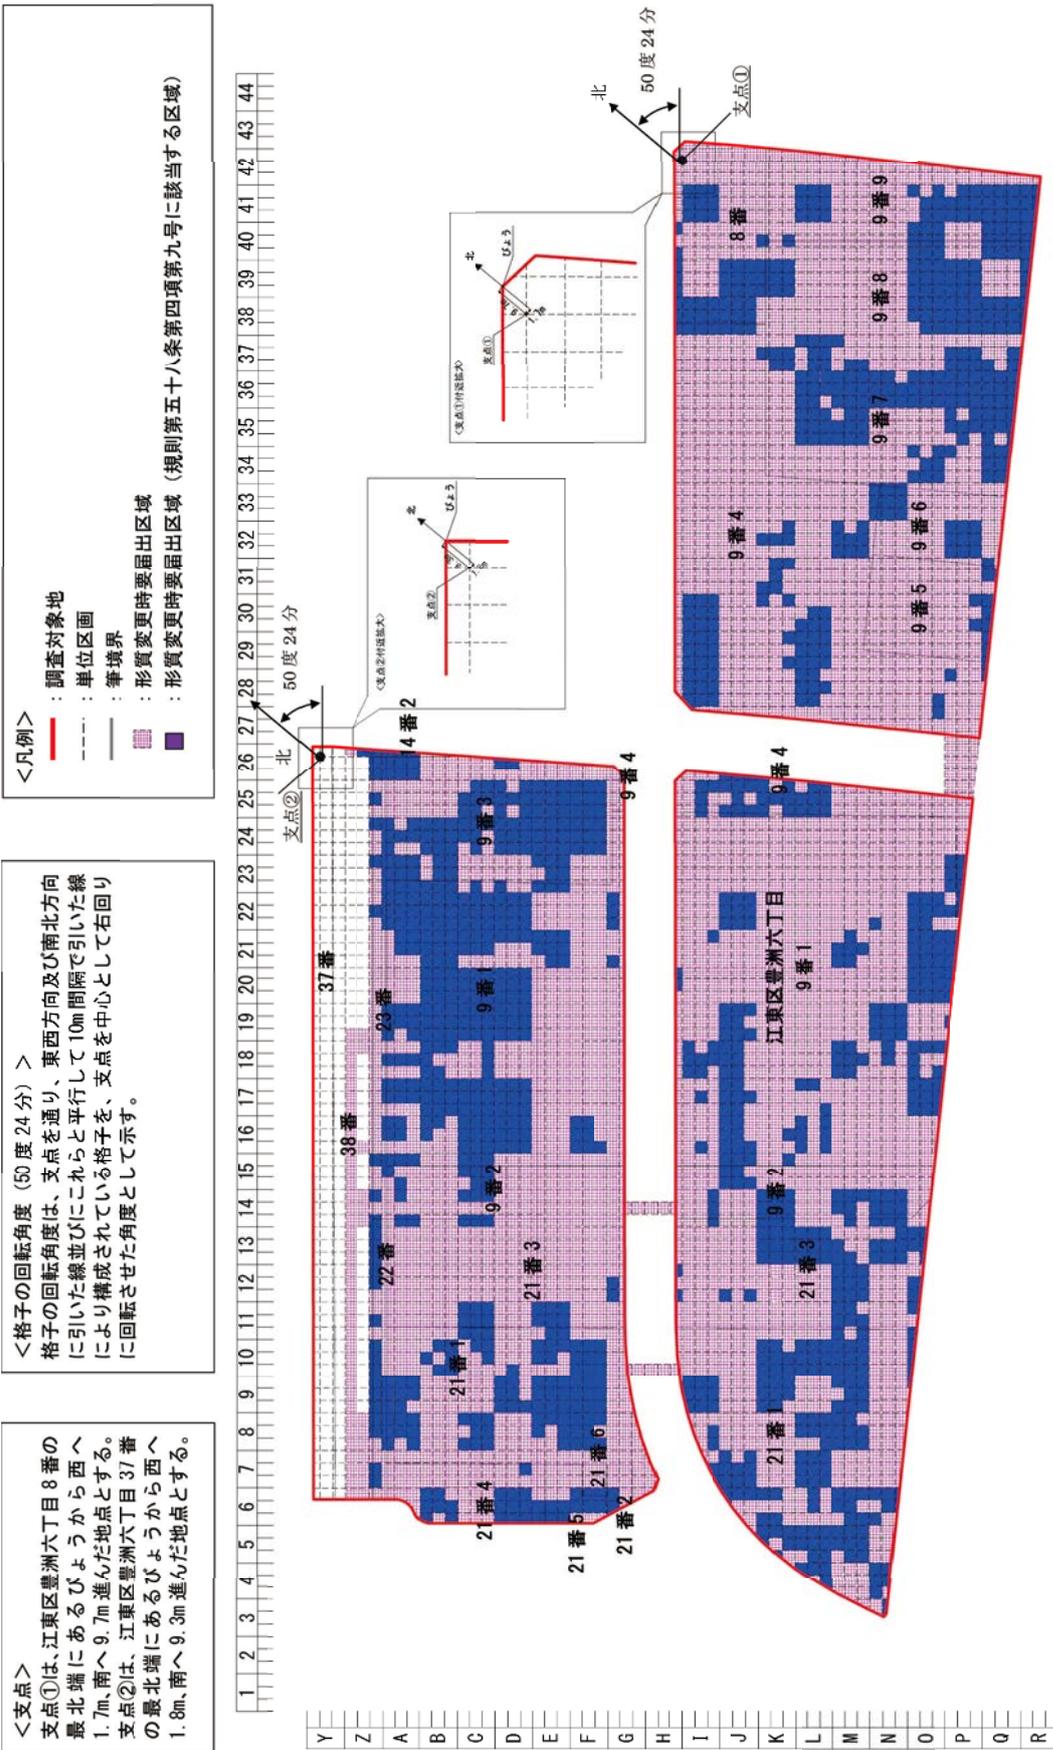
図 2.3.12 区域指定の状況 (2年間地下水基準適合が確認されて地下水モニタリングを完了した場合)

地下水基準に適合する状態が 2 年間継続したことが確認されていた場合には、形質変更時要届出区域台帳における一般管理区域から自然由来特例区域（規則第 58 条第 4 項第 9 号に該当する区域）への記載事項の変更や、該当する単位区画の汚染物質の種類についての記載事項の変更（削減）が行われることになるが、鋼管矢板遮水壁の中及び外側に土壤汚染が残る区画が一部に残存し、自然由来の土壤汚染も広く残存しているため、形質変更時要届出区域の指定が解除されることはない状況にあった。
