## 5. 建物内空気及び沿道大気の調査

### 5. 1 現況の把握

#### 5.1.1 建物内空気及び沿道大気の測定結果（汚染物質）

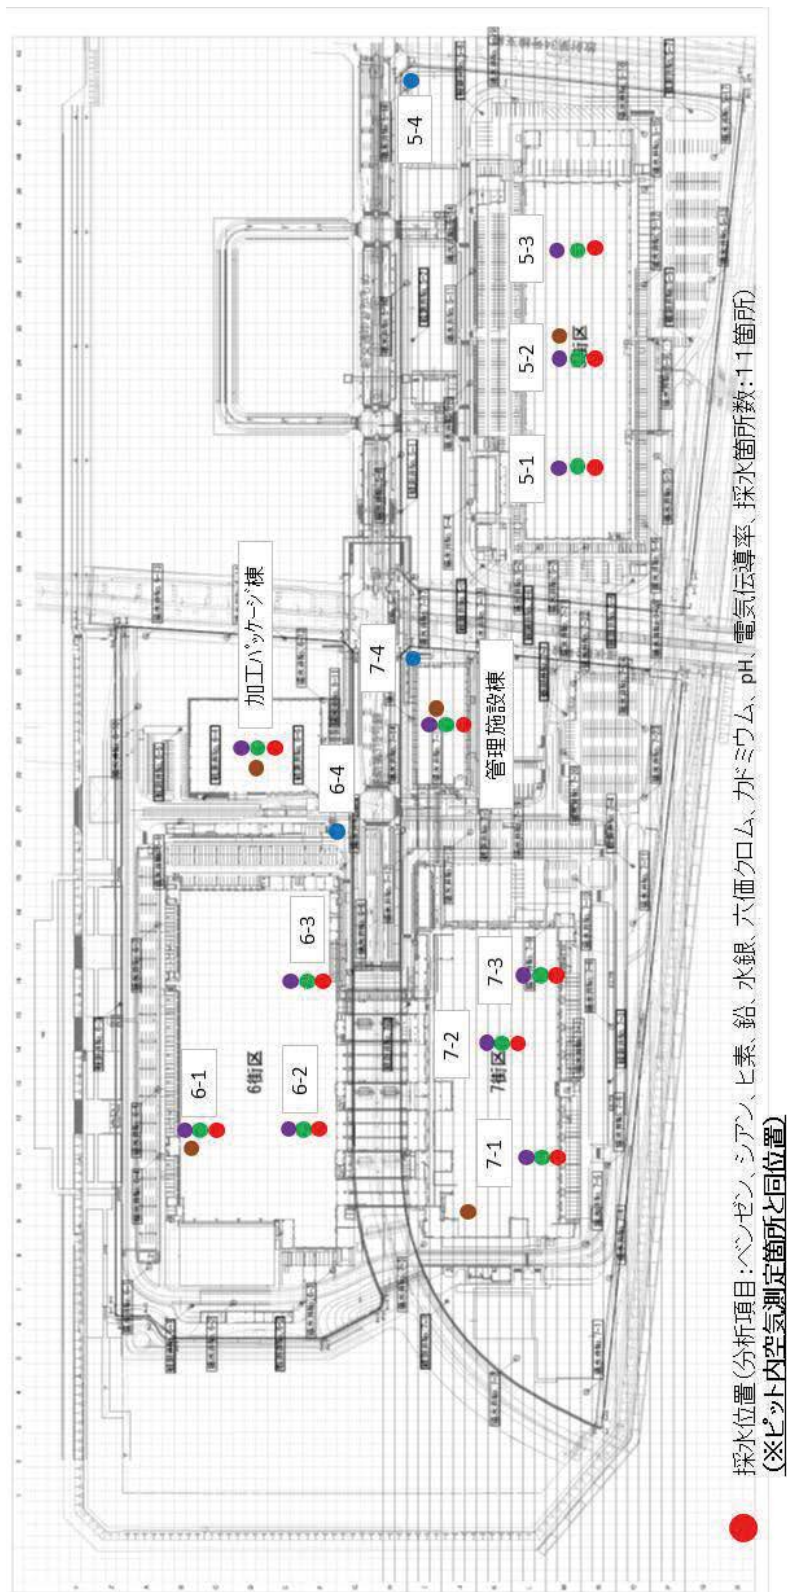
図 5.1.1 空気測定地点位置図及び地下ピット溜り水の水質調査地点位置図

現状を把握するための建物内空気及び沿道大気の調査について、図 5.1.1 に調査地点を示す。建物内の空気測定地点は青果棟（5 街区）、水産仲卸売場棟（6 街区）、水産卸売場棟（7 街区）に 3 箇所ずつ、加工パッケージ棟（6 街区）、管理施設棟（7 街区）に 1 箇所ずつ設定し、それぞれ建物 1 階の空気及び地下ピット内の空気のベンゼン、シアン、水銀の濃度を測定することとした。沿道大気の測定地点は、各街区 1 箇所ずつ設定した。

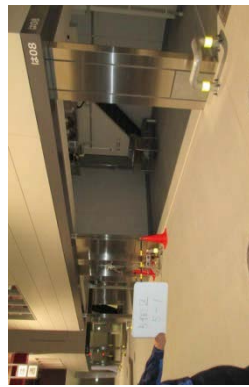
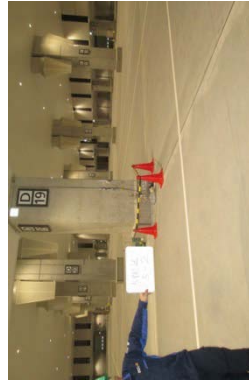
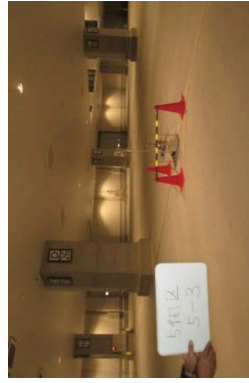
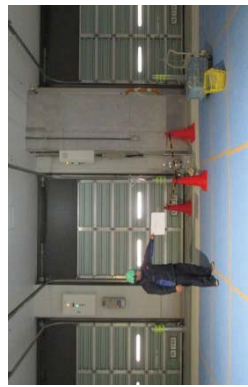
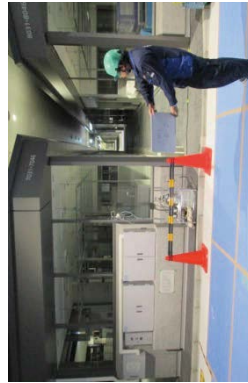
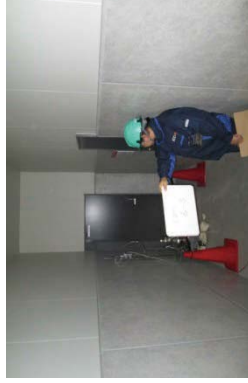
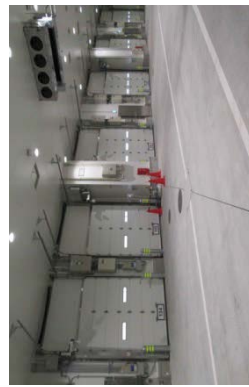
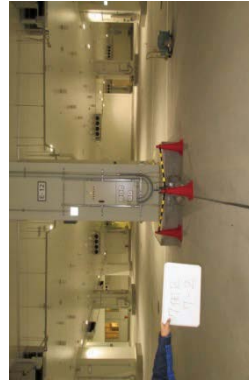
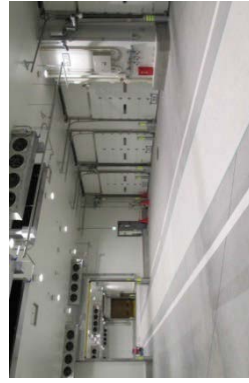
図 5.1.2 建物 1 階における空気測定状況 (試料採取時間 : 24 時間)

現状把握のための建物内空気及び沿道大気の調査は、平成 28 年 9 月 29～30 日に開始し、平成 28 年 11 月 10～11 日まで一週間ごとに実施した。図 5.1.2 に建物 1 階での空気測定状況を示す。

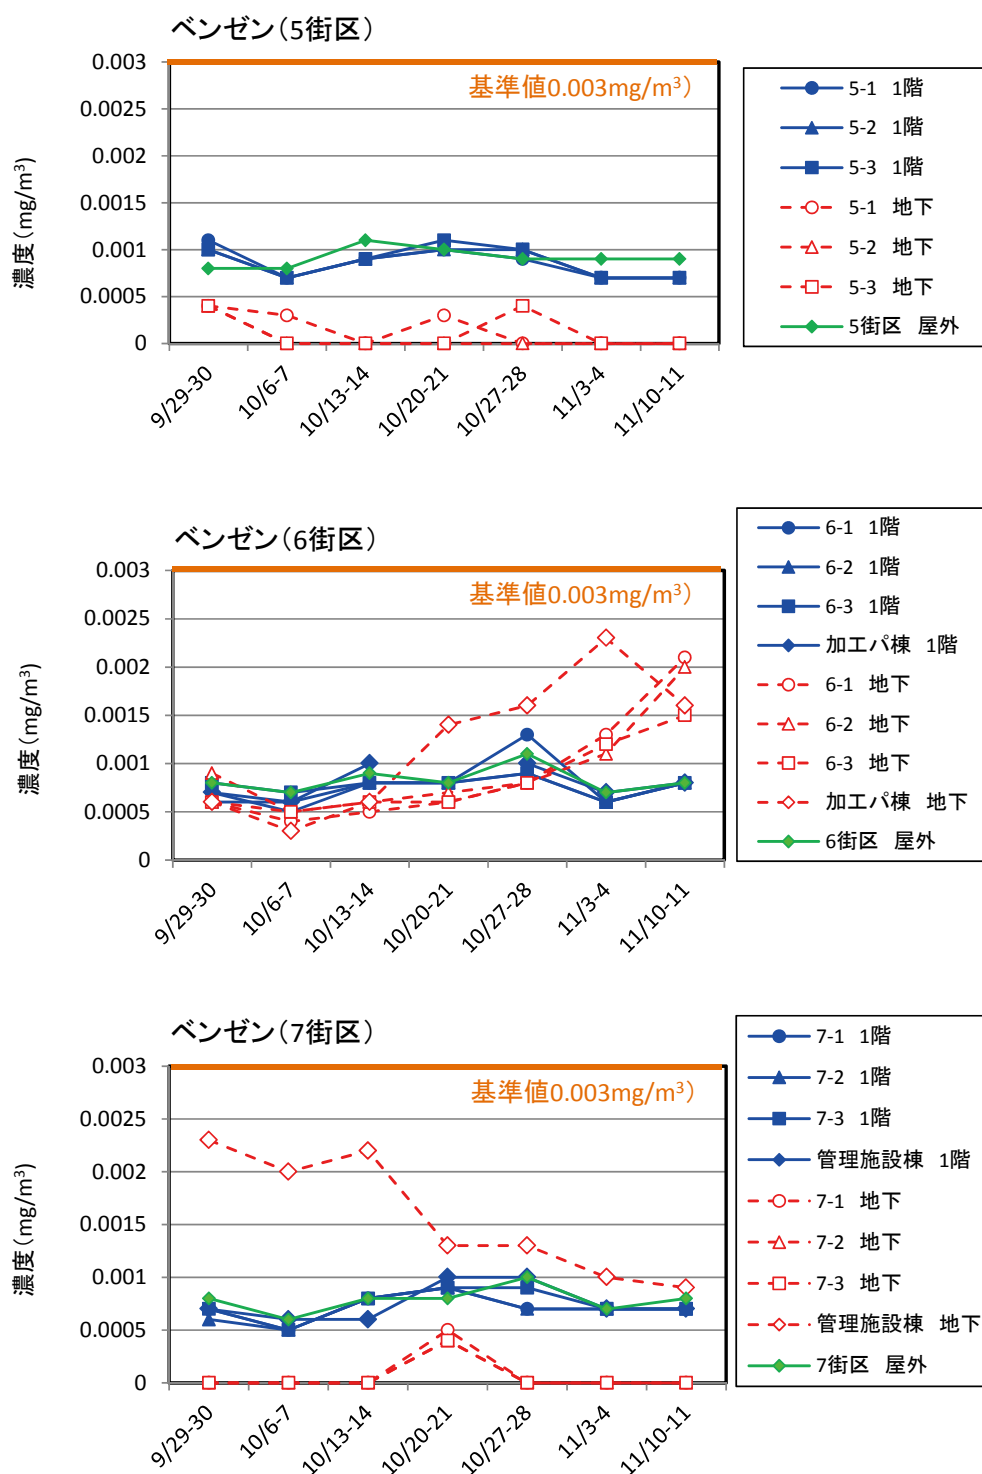
図 5.1.3(1) 建物 1 階及び地下ピットにおける空気濃度の変化 (ベンゼン)  
(大気環境基準 : 0.003mg/m<sup>3</sup> 以下)

ベンゼン濃度は、水産卸売場棟（6 街区）及び加工パッケージ棟（6 街区）の地下ピット内空気では上昇傾向を示し、沿道大気や建物 1 階空気よりも濃度が高くなっており、地下ピット内の溜まり水から揮発したベンゼンが密閉空間である地下ピット内に供給された可能性があると考えた。青果棟（5 街区）及び水産卸売場棟（7 街区）については、地下ピット内空気のベンゼン濃度は低く、沿道大気や建物 1 階空気におけるベンゼン濃度よりも低い状態であった。管理施設棟の地下ピット内空気のベンゼン濃度は、平成 28 年 9 月 29～30 日には沿道大気や建物 1 階空気よりも高いベンゼン濃度となっていたが、時間の経過とともに沿道大気や建物 1 階空気に近いレベルまで低下した。

6 街区の 2 棟で地下ピット内空気のベンゼン濃度が上昇していることについて、理由は定かではないが、地下水管理システムの本格稼働により少しずつ地下水がかく乱されていることが影響していた可能性があると考えた。

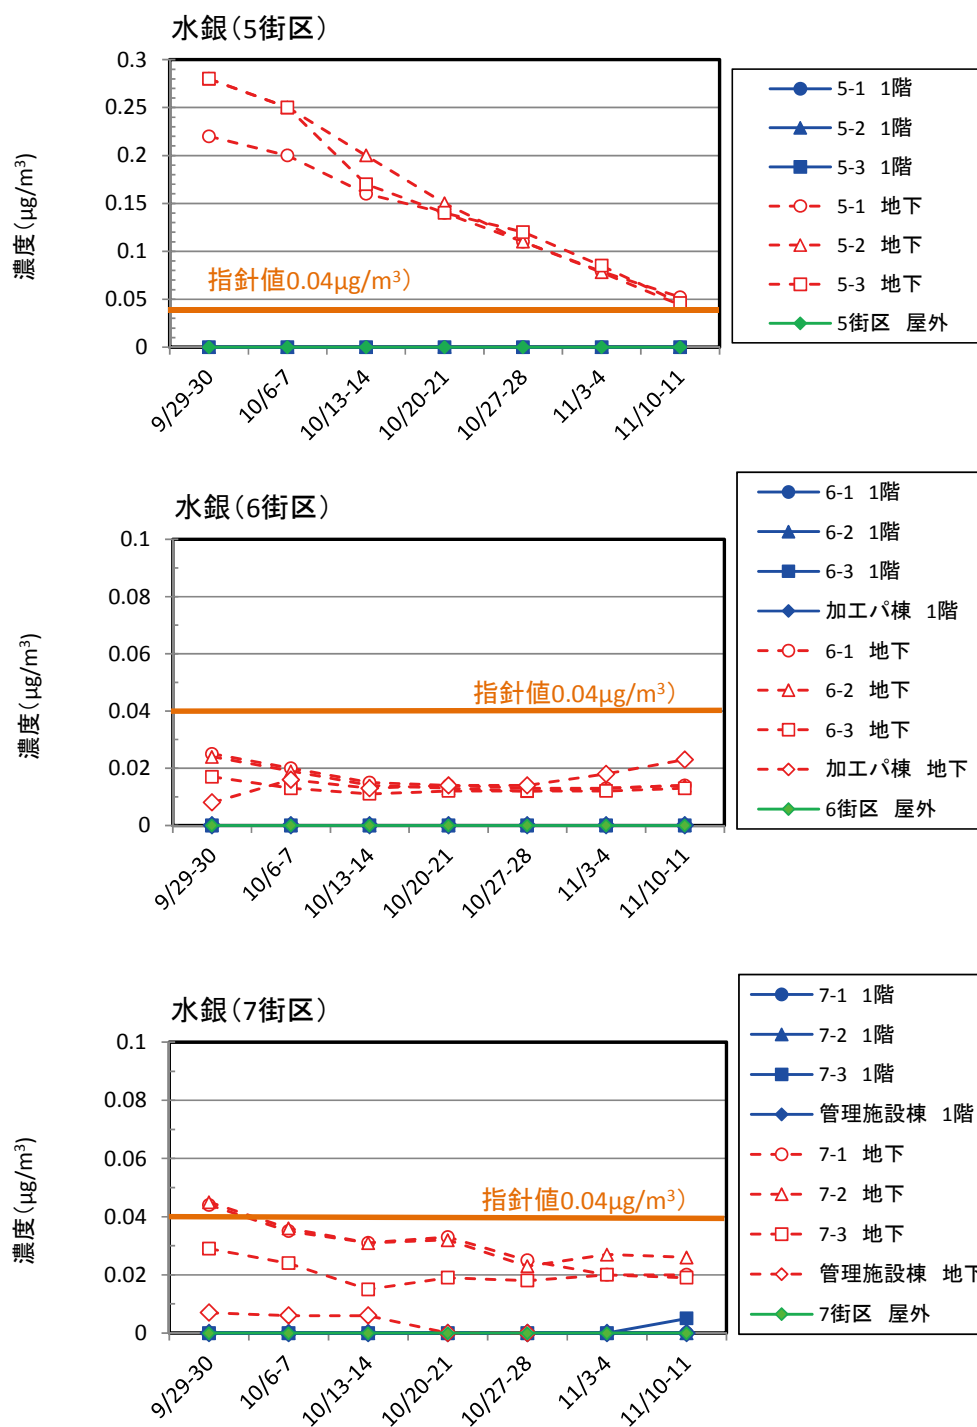
図 5.1.3(2) 建物 1 階及び地下ピットにおける空気濃度の変化（水銀）  
 （有害大気汚染物質に係る指針値： $0.04 \mu\text{g}/\text{m}^3$  以下）

水銀濃度は、平成 28 年 9 月 29～30 日において、青果棟（5 街区）の地下ピット内の 3 箇所全てで  $0.22 \sim 0.28 \mu \text{g}/\text{m}^3$  と指針値（ $0.04 \mu \text{g}/\text{m}^3$  以下）を超過し、水産卸売場棟（7 街区）の地下ピット内の 2 箇所で  $0.044 \sim 0.045 \mu \text{g}/\text{m}^3$  と指針値（ $0.04 \mu \text{g}/\text{m}^3$  以下）をわずかに超過していることが確認された。これらの箇所の水銀濃度は、その後、時間とともに低下する傾向を示しており、青果棟（5 街区）では平成 28 年 11 月 10～11 日の段階で  $0.044 \sim 0.052$  と指針値（ $0.04 \mu \text{g}/\text{m}^3$  以下）を少し上回るレベルまで低下し、水産卸売場棟（7 街区）では平成 28 年 10 月 6～7 日の段階で指針値（ $0.04 \mu \text{g}/\text{m}^3$  以下）に適合する状態となった。水銀濃度の低下については、密閉空間である地下ピット内に溜った水銀ガスが、空気測定の際の人の出入り等、ドアを開けて人が出入りしたことによる影響である可能性があると考えられた。
