6. 補助 315 号線連絡通路部における空気測定

6. 1 現況の把握

6.1.1 空気測定結果

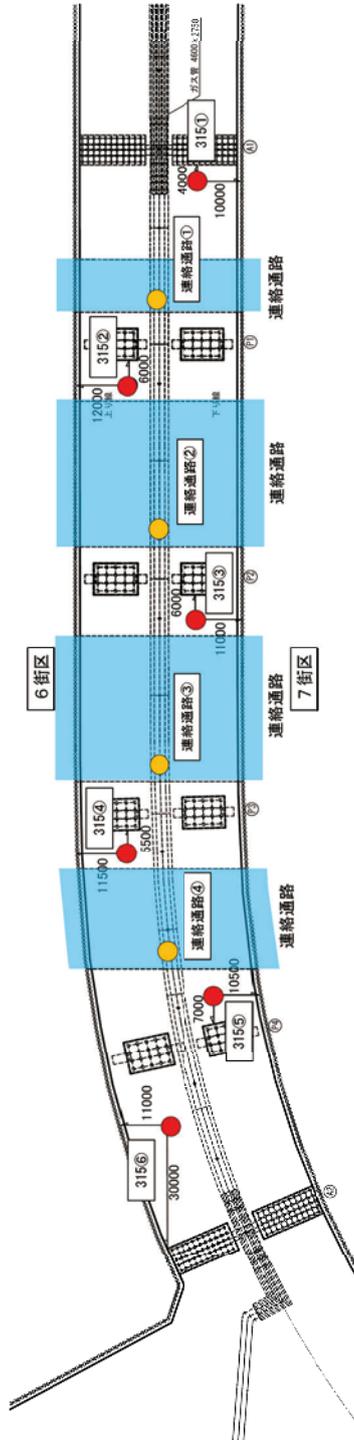
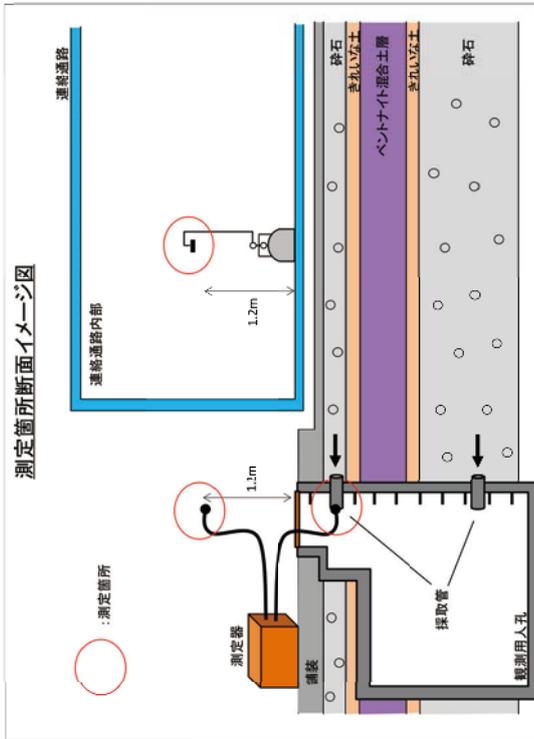
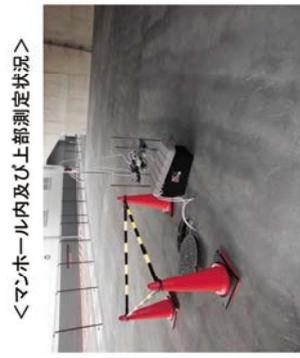
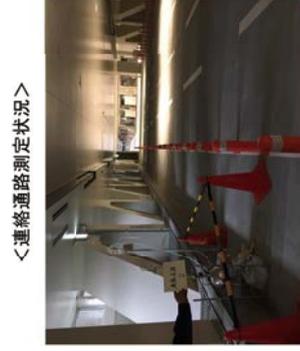
図 6.1.1 補助 315 号線連絡通路部における空気測定における測定箇所と土壌汚染対策実施場所の断面構造の概念図

図 6.1.1 に、補助 315 号線連絡通路部における空気測定の測定箇所と土壤汚染対策実施場所の断面構造の概念図を示す。空気測定は、連絡通路内が連絡通路①～④の 4 箇所、マンホール上部及び観測孔（上部採取管）が 315 下①～⑥の 6 箇所で実施した。

ベンゼンは、連絡通路内及びマンホール上部（地上部）で $0.0004\sim 0.0013\text{mg}/\text{m}^3$ であり、大気環境基準（ $0.003\text{mg}/\text{m}^3$ 以下）に適合していた。これらの濃度は平成 28 年 10 月 27～28 日に各街区で測定された沿道大気ベンゼン濃度が $0.0009\sim 0.0011\text{mg}/\text{m}^3$ （表 5.1.1(1) 参照）とほぼ同レベルであり、連絡通路内や地上部のベンゼン濃度は屋外大気の影響によるものであると考えられる。上部砕石層内（観測孔）のベンゼン濃度は、6 箇所中 5 箇所が $0.0007\sim 0.0012\text{mg}/\text{m}^3$ と地上部とほぼ同じレベルにあったが、1 箇所（315 下①）で $0.011\text{mg}/\text{m}^3$ と大気環境基準（ $0.003\text{mg}/\text{m}^3$ 以下）を超過していた。

水銀は、連絡通路内及び地上部では不検出（ $0.004\mu\text{g}/\text{m}^3$ 未満）であったが、上部砕石層内では、315 下⑤で $0.067\mu\text{g}/\text{m}^3$ 、315 下②で $0.048\mu\text{g}/\text{m}^3$ と指針値（ $0.04\mu\text{g}/\text{m}^3$ 以下）を超過し、他の 4 箇所でも $0.026\sim 0.037\mu\text{g}/\text{m}^3$ と指針値を若干下回る濃度で検出された。

上部砕石層が 315 下①と 315 下②～⑤の間で切れていることから、全ての場所で水銀ガスが上部砕石層層への侵入が発生しているということではないであろうと考えられた。

なお、ベントナイト混合土層の上の上部砕石層内の空気におけるベンゼンや水銀の濃度分布とベントナイト混合土層より下位の土壤中に残っているベンゼンや水銀の最高濃度地点の位置との間には特に関係は認められなかった。

以上の空気測定結果より、ベントナイト混合土層の上の上部砕石層内で確認されたベンゼン及び水銀が定常的に検出されるのか、一過性で溜まったものを測定しただけなのかについて、換気を行ったときに濃度が低下するかどうかということを確認する必要があると考えられた。

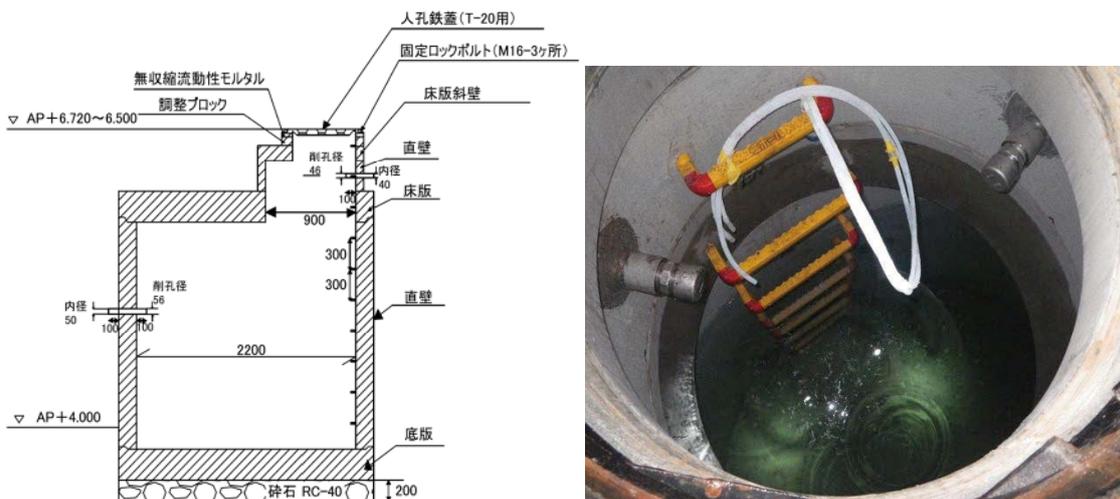
図 6.1.2 観測用人孔の断面構造と水が溜っている状況

補助 315 号線連絡通路部の空気測定時に、マンホール（観測用人孔）の中に地表面からの深さが 1.1～1.3m 位のところまで水が溜まっている状況が確認された。図 6.1.2 に、マンホールの断面構造と水が溜まっている状況を示す。このような水が溜まっている状況において測定作業等を行うのは危険が伴うことから、溜まった水を抜き取り、人がマンホール内で作業できるように対策を講ずる必要があると判断した。

表 6.1.2、表 6.1.3 に、補助 315 号線連絡通路部のマンホール内の溜まり水の水質測定結果を示す。pH は 11.4～11.8 であり、アルカリ性で、各街区の地下水と大きく変わらない値であった。酸化還元電位も +200mV 前後で各街区の地下水と大きく変わらない値であり、シアン、ヒ素、六価クロムの濃度が検出されたから、マンホール内に地下水が入ってきて溜まったものである可能性が高いと推察した。

下水排除基準との比較では、pH が下水排除基準（5 を超え 9 未満）に適合しない状態であったものの、他の項目はいずれも下水排除基準に適合していた。pH 以外が下水排除基準に適合していたことから、排水時には pH の処理を行うことで下水道へ放流することが可能であることが把握された。
