## 7. 青果棟（5街区）から管理施設棟（7街区）に通じる地下施設の水質調査及び空気測定

#### 7.1.1 地下施設内の空気測定及び水質調査の概要

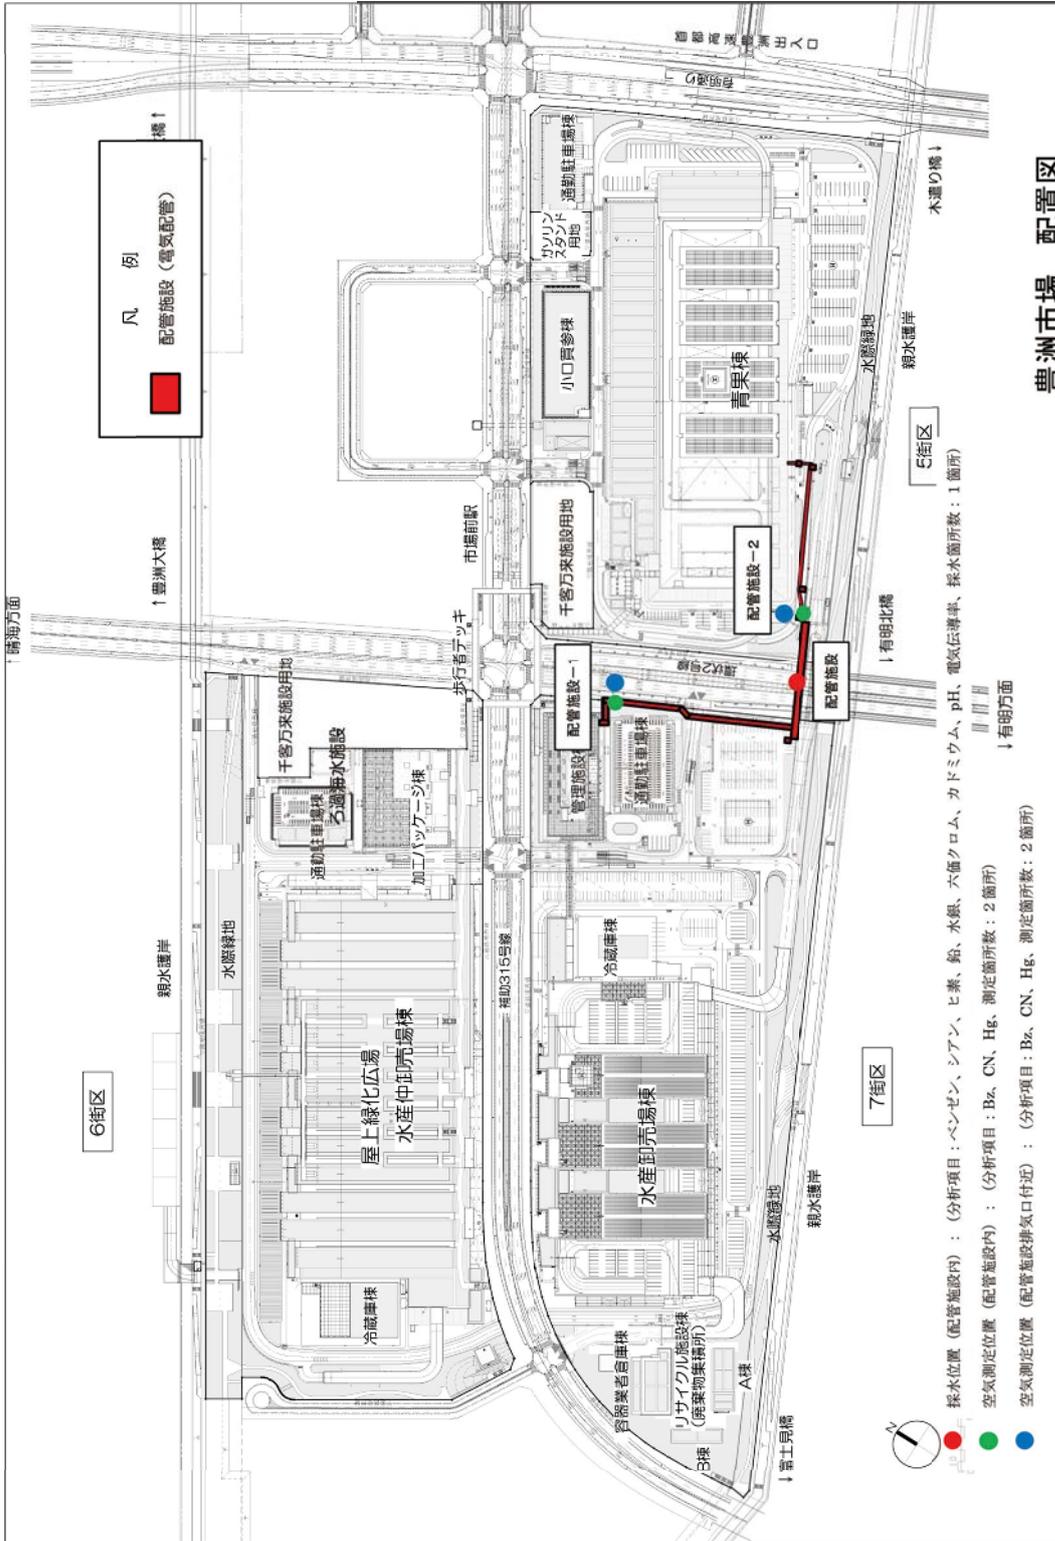
図 7.1.1 配管施設部空気測定・採水位置図（平成 28 年 10 月 31 日～11 月 1 日）

図 7.1.1 に、青果棟（5街区）から管理施設棟（7街区）に通じる地下施設（電気配管）における空気測定及び採水地点の位置図を示す。

空気測定では、配管施設内（配管施設-1）及び配管施設排気口付近（配管施設-2）の2箇所で平成28年10月31日～11月1日に空気試料を採取し、ベンゼン、シアン、水銀の濃度を測定した。

水質調査では、配管施設の通路部の中で若干しみ出した水がうっすらと溜った感じになっていた部分の水を平成28年11月1日に採水し、ベンゼン、シアン、ヒ素、鉛、水銀、六価クロム、カドミウムの7物質について水質分析した。
