汚染状態にあるものとみなされている区域の調査位置図

【汚染状態にあるものとみなされている区域の調査の概要】

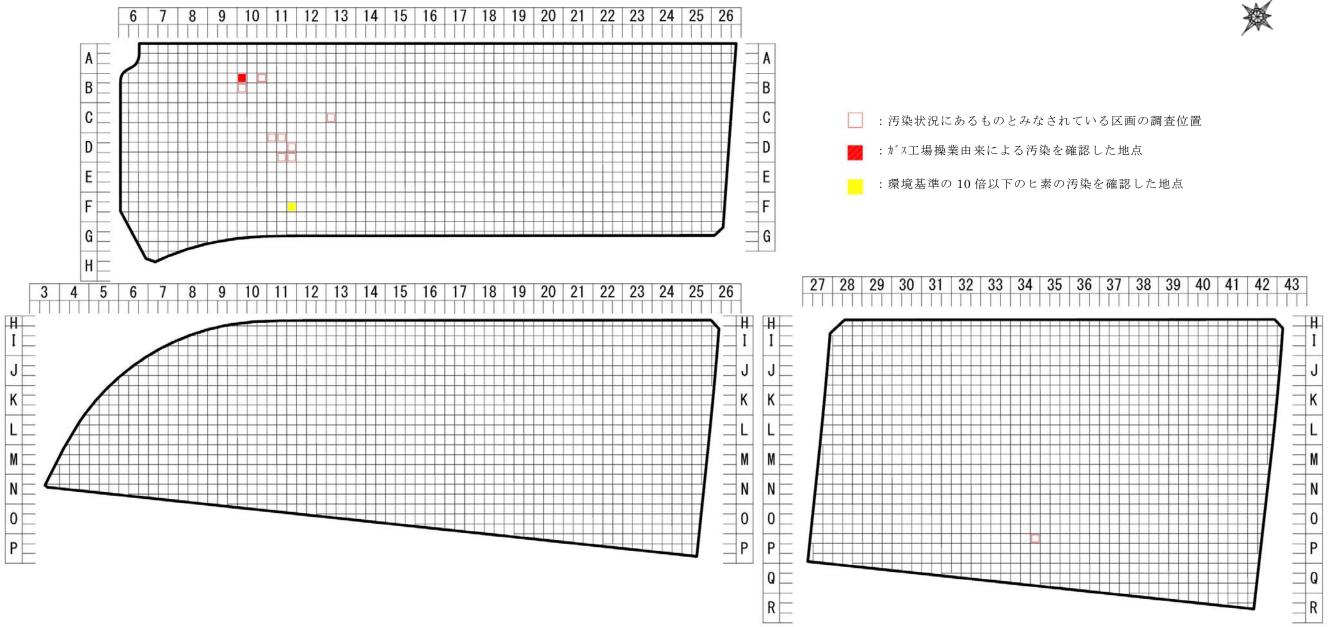
- **汚染状態にあるものとみなされている区域の調査**:過去に東京ガスが行った調査で汚染が確認されている A.P. +2m 以下の深度で、汚染状態にあるものとみなされている周辺区 画の汚染の有無を確認する調査
- 今回 11 地点(17 検体)で調査を行い、
 - ・ ガス工場操業に由来する汚染として、鉛(含有)1地点(1検体)を確認した。
 - ・ ヒ素 (溶出) 1 地点 (2 検体) で環境基準の 10 倍以下の汚染を検出した。これについては、ガス工場操業に由来する汚染ではないと考え、対策は行わない。
 - ・ 確認されたガス工場操業に由来する汚染については、確実に除去する。
