## 噴砂に伴う土壌の安全確認調査位置図

### 【噴砂に伴う土壌の安全確認調査の概要】

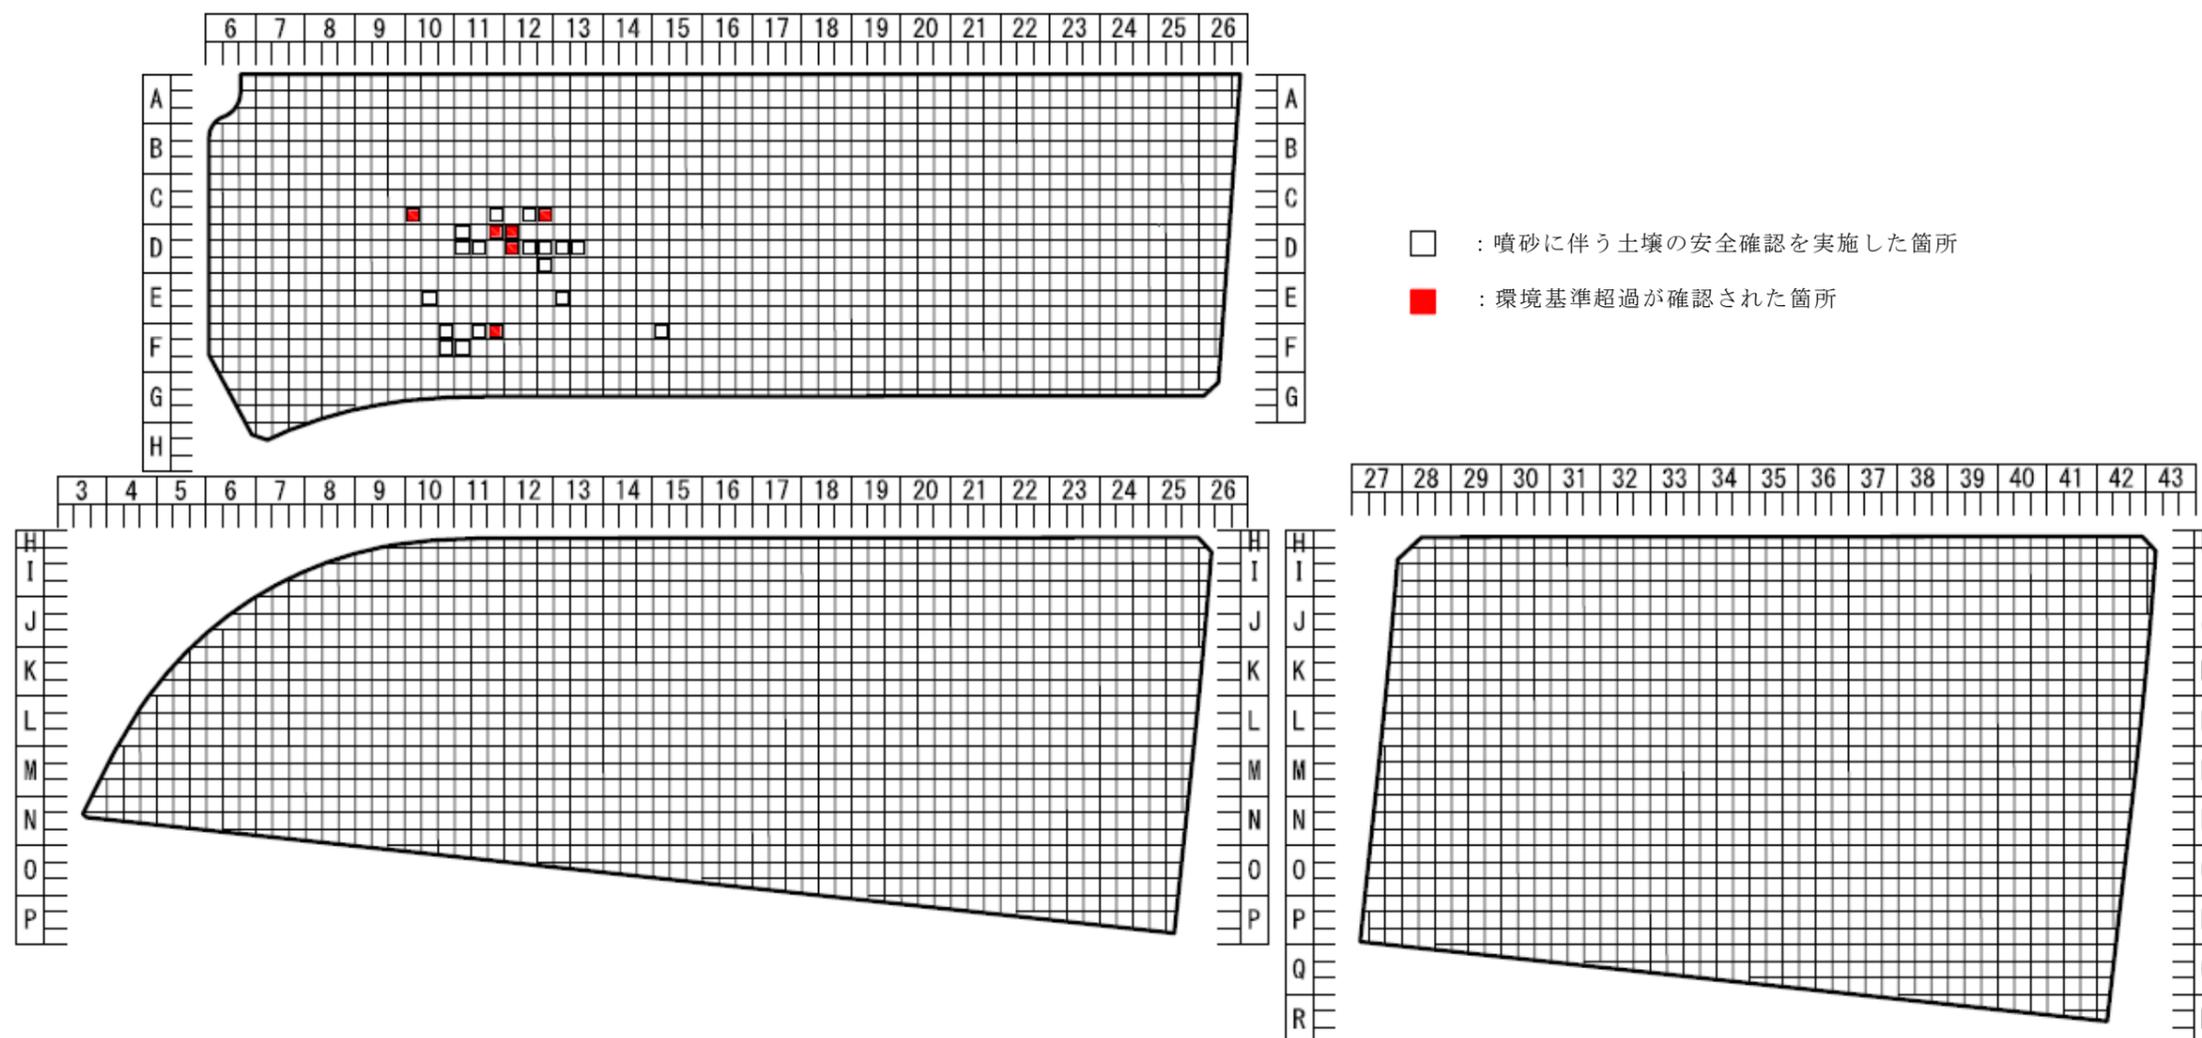
- 今回23区画（113検体）で調査を行い、
  - ・ 6区画（8検体）で環境基準\*超過を確認した。
  - ・ 残りの105検体については、環境基準以下であることを確認した。
  - ・ 環境基準超過物質は、シアン化合物（溶出）4区画（5検体）、ヒ素（溶出）3区画（3検体）、であった。

- 今後の対応：引き続き調査を行い、汚染が確認された場合は、適切に処理する。
