東京ガス株式会社豊洲工場の土地利用について

平成20年4月10日

高濃度汚染・タール含有土に関する調査結果

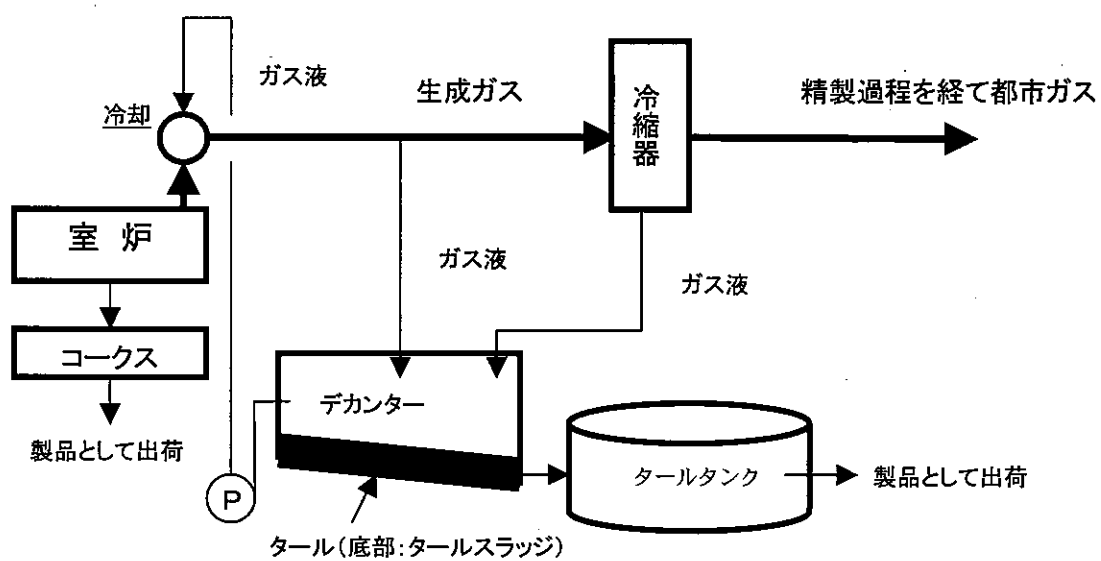
タールの生成工程図

室炉内で加熱・生成されたガスは、室炉を出た直後に配管内で100℃以下に冷却され、再度冷縮器等により、50～70℃にまで冷却された後、脱硫等の精製過程を経て都市ガスとして供給されてきました。タールは、ガスの冷却により凝縮し、コークス炉と冷縮器の間に設置された、タール・ガス液デカンターと呼ばれる設備にガス液とともに貯留され、良質なタールはタールタンクに貯留され製品用タールとして、ローリー車両、ドラム缶等に入れて出荷されてきました。(別紙 1参照)

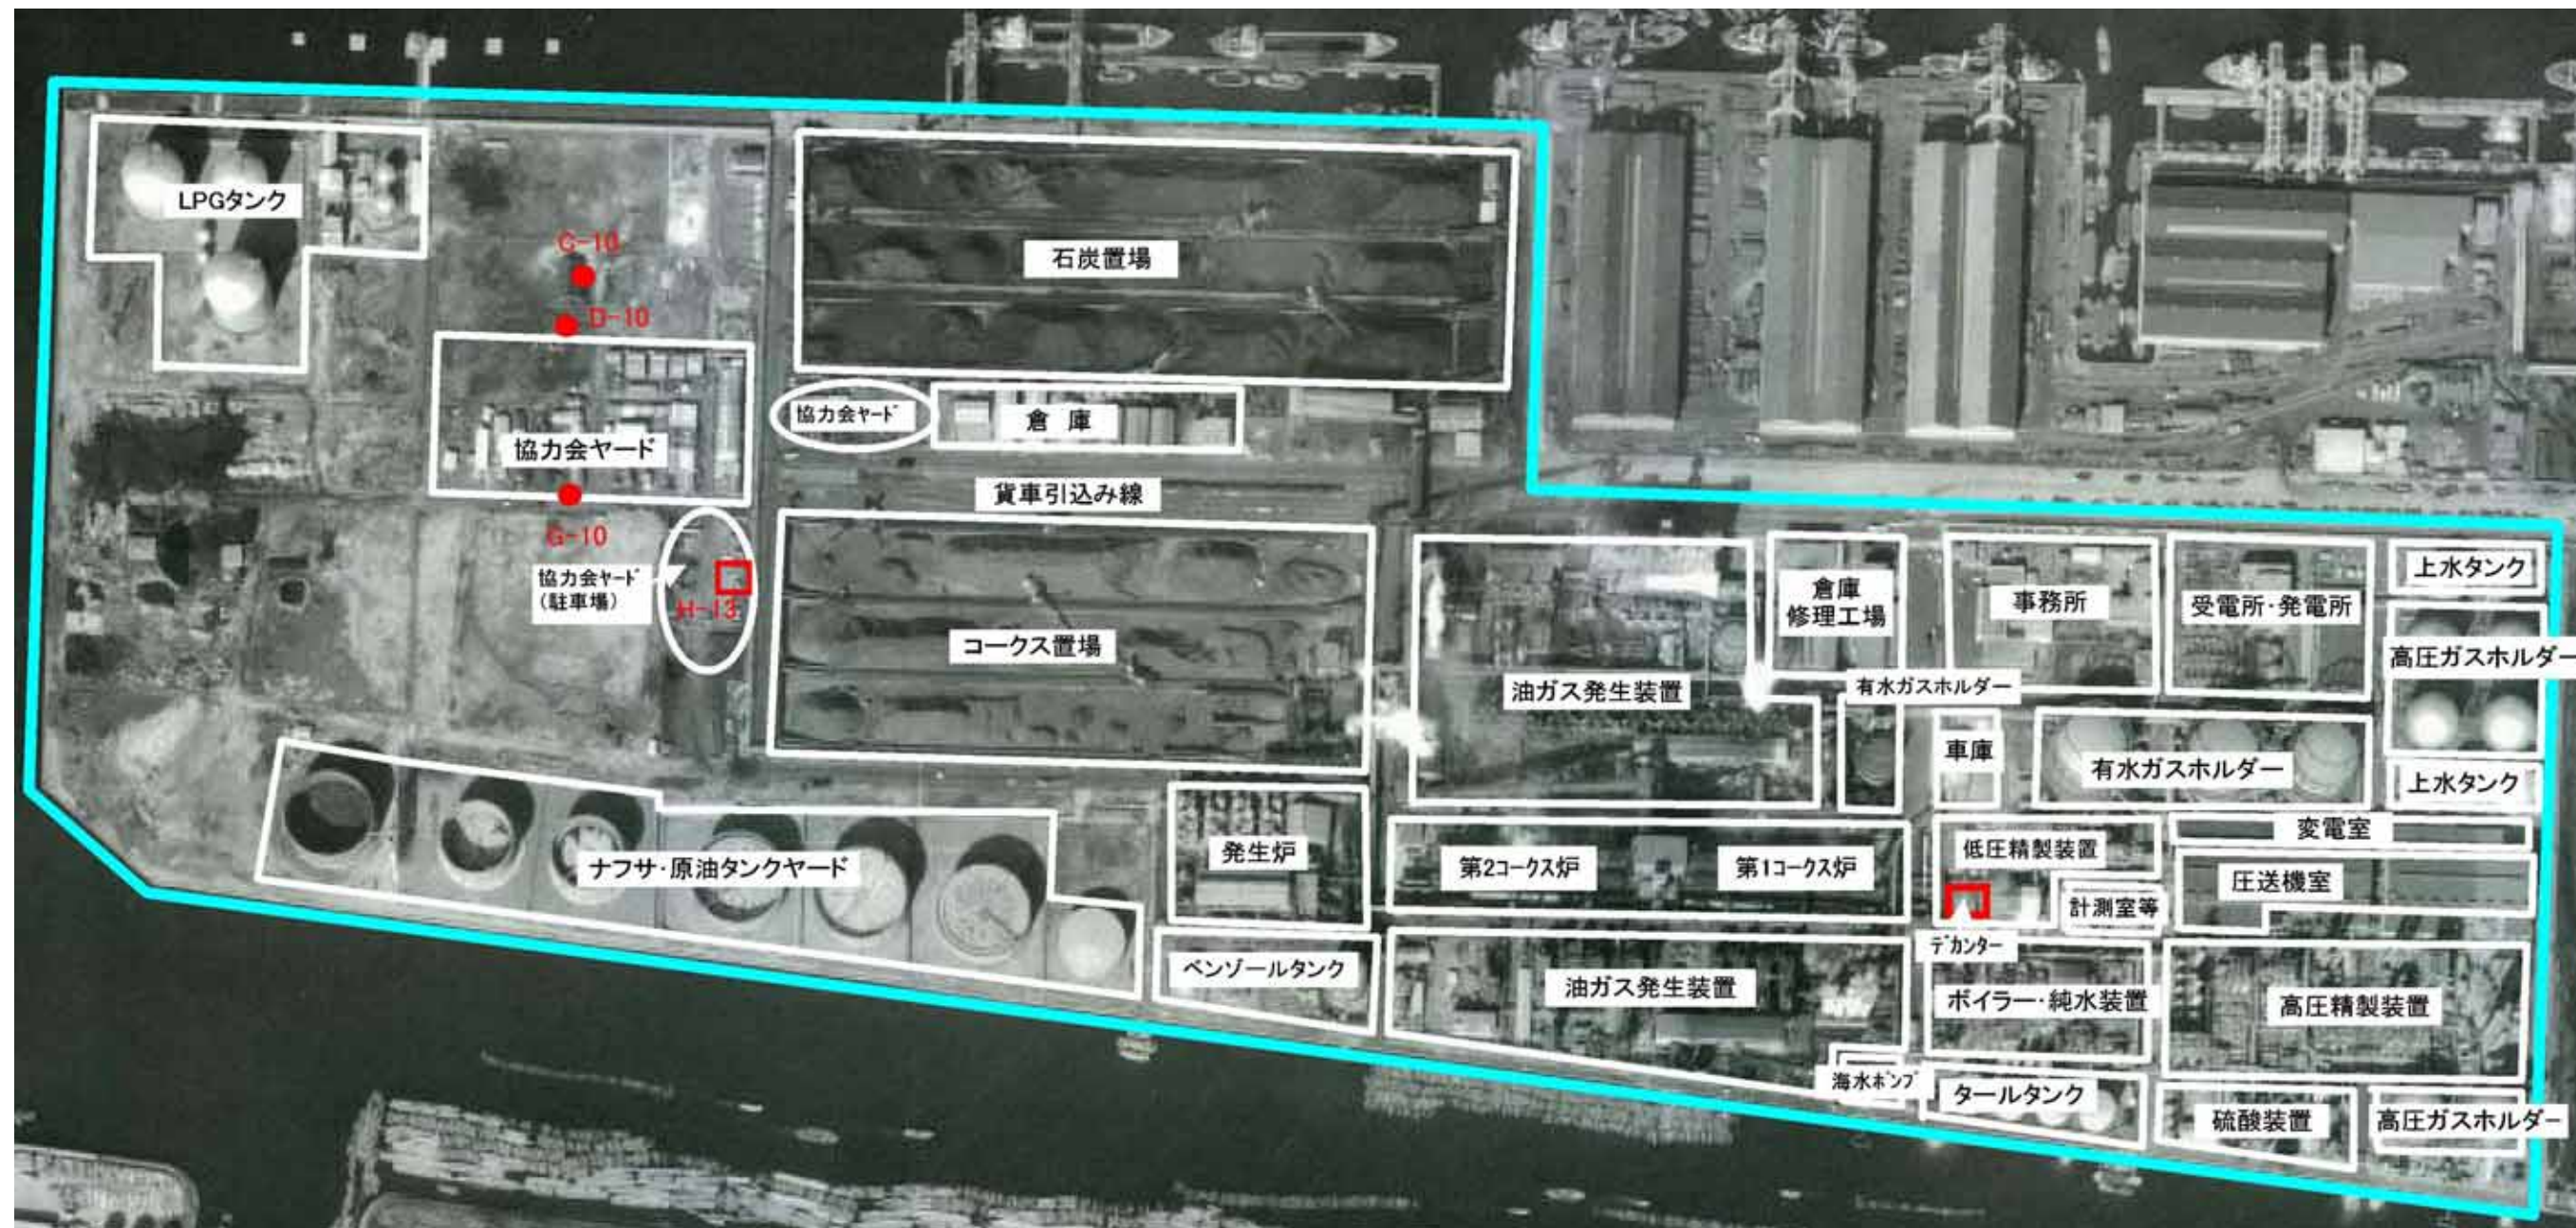
昭和41年

石炭ガス製造が行われていた頃、協力会ヤードおよびその周辺近くは、協力会建屋・駐車場等として利用されていましたが、空地もあり、タール及びタールスラッジを入れたドラム缶が一時的に仮置きされていたことが、今回のヒアリングで確認されました。(別紙 2参照)

そのドラム缶の腐食等により、タール及びタールスラッジが地中に浸透したものと考えられ、タールおよびタールスラッジにはベンゼンが含有されているため、今回検出の汚染につながったものと思われます。(別紙 3参照)

- ・当該場所は、昭和 41 年頃に協力会ヤード及び駐車場として使用されていました（昭和 41 年航空写真より）。
- ・その後、植栽帯として整備されました（植栽帯の整備時期不明）。

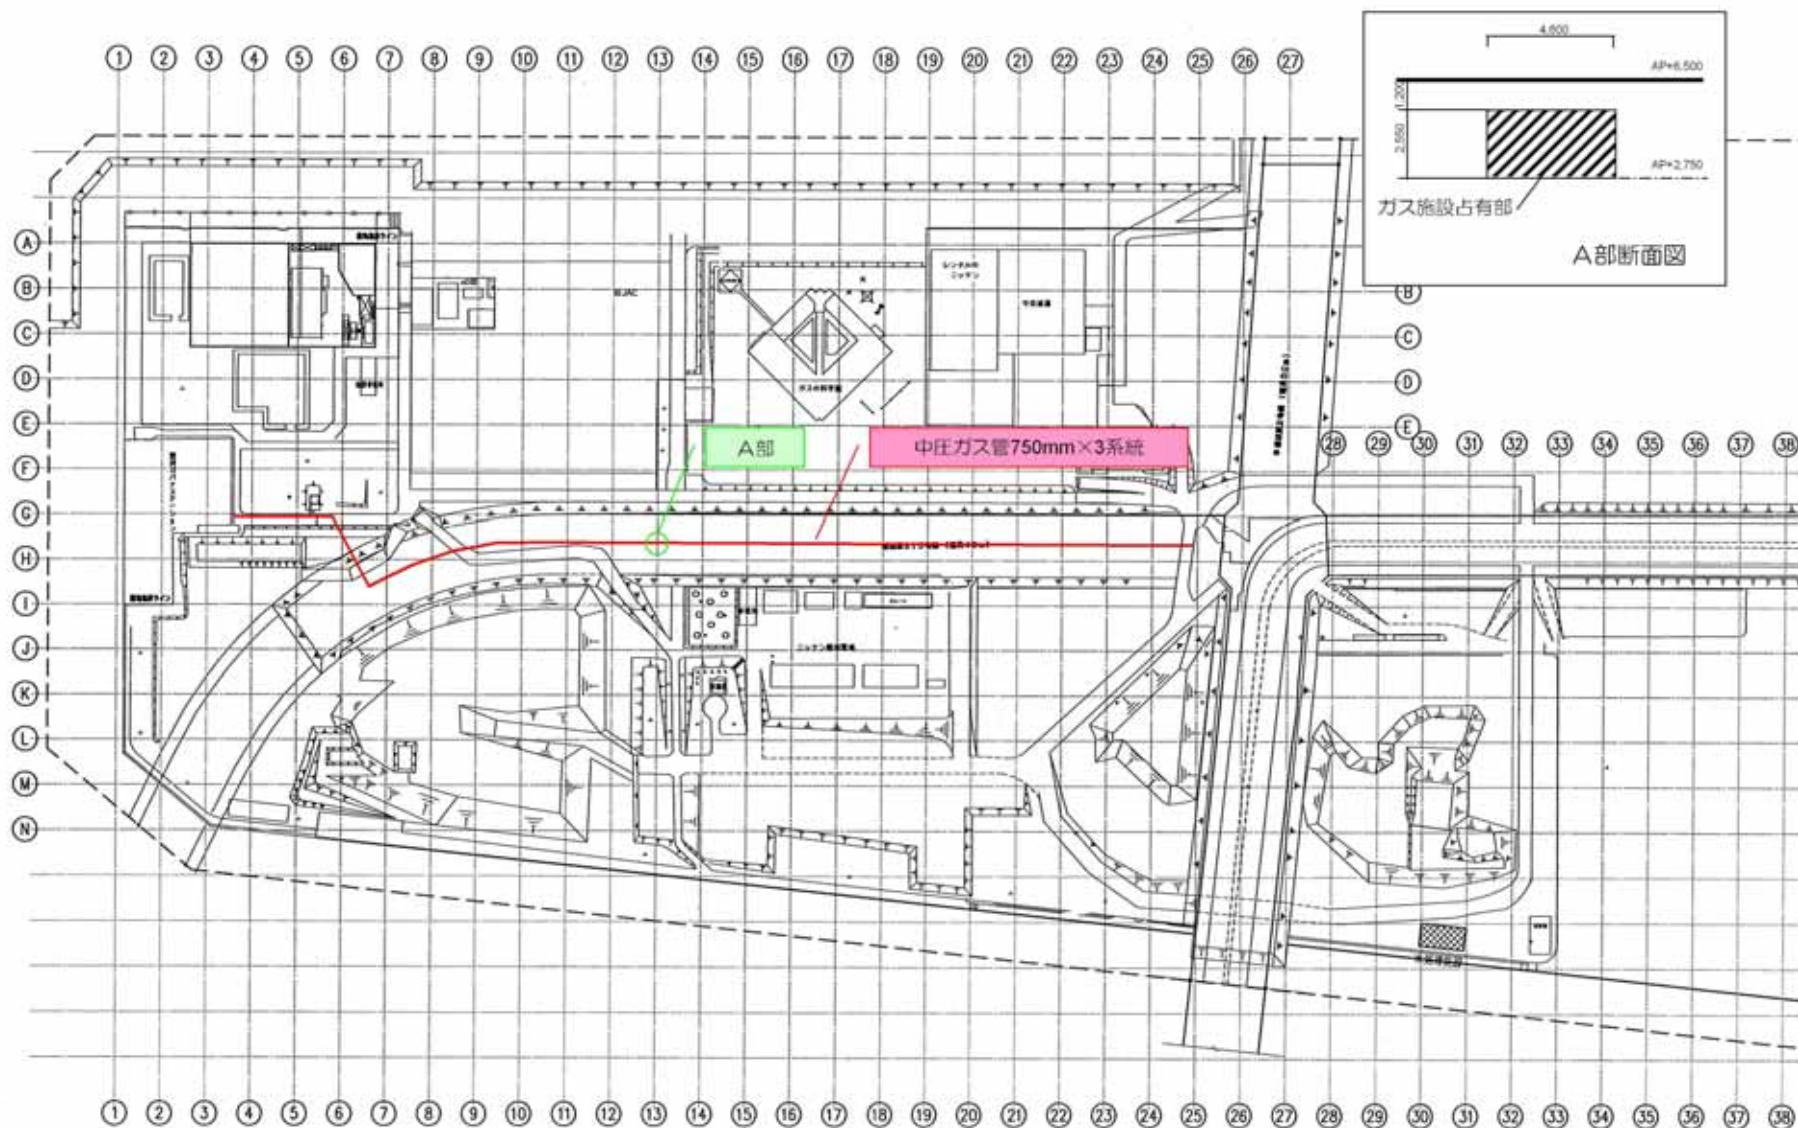
豊洲用地 中圧ガス管概略占有位置及び断面図

- ・ほぼ道路中央に中圧ガス管（750mm×3系統）が埋設されており、試掘した橋脚部から平面的に若干離れています。
- ・埋設状況は、資料 1 の断面図のとおり AP+2.75m まで掘削しており、タールを含んだ土の上端とほぼ同レベルと思われます。

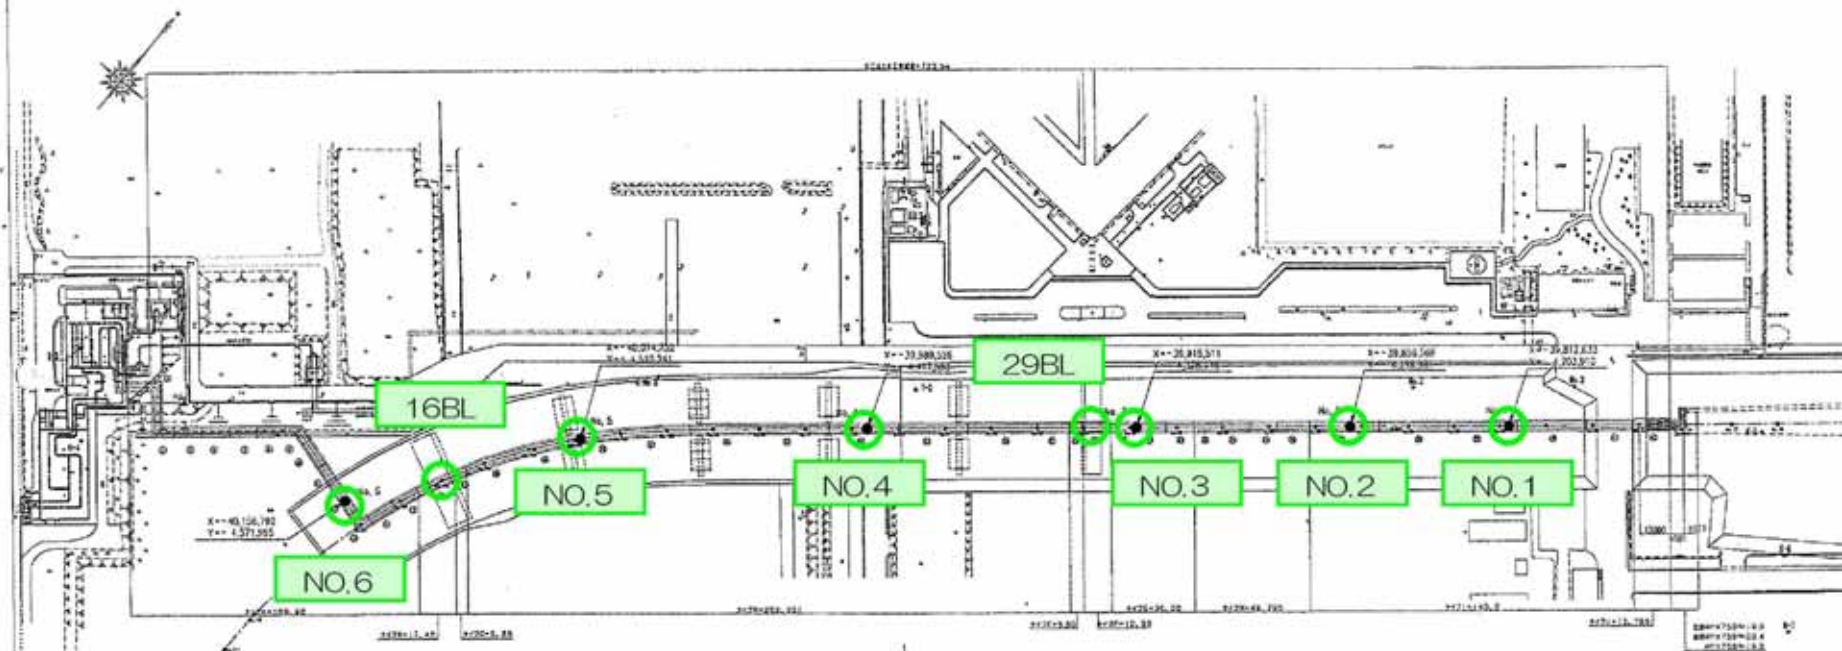
土壤採取位置図

- ・敷設工事の一環として 8 箇所（資料 2：調査ポイント NO. 1～6、16BL、29BL）の土壌について調査した結果、すべてのポイントで中央防波堤建設発生土受入基準を満たしていました。
- ・H-13 近傍でタールを含んだ土が発見された記録はありませんでした。ただし、H-14、H-17 近傍でタールを含んだ土が発見され、当時土壌対策工事を行っていたプラントで間接加熱処理した記録は残っていました。
