### 調査地点図

**今回土壌詳細調査地点 (G19-2)**  
● : ベンゼン (溶出・地下水) 不検出

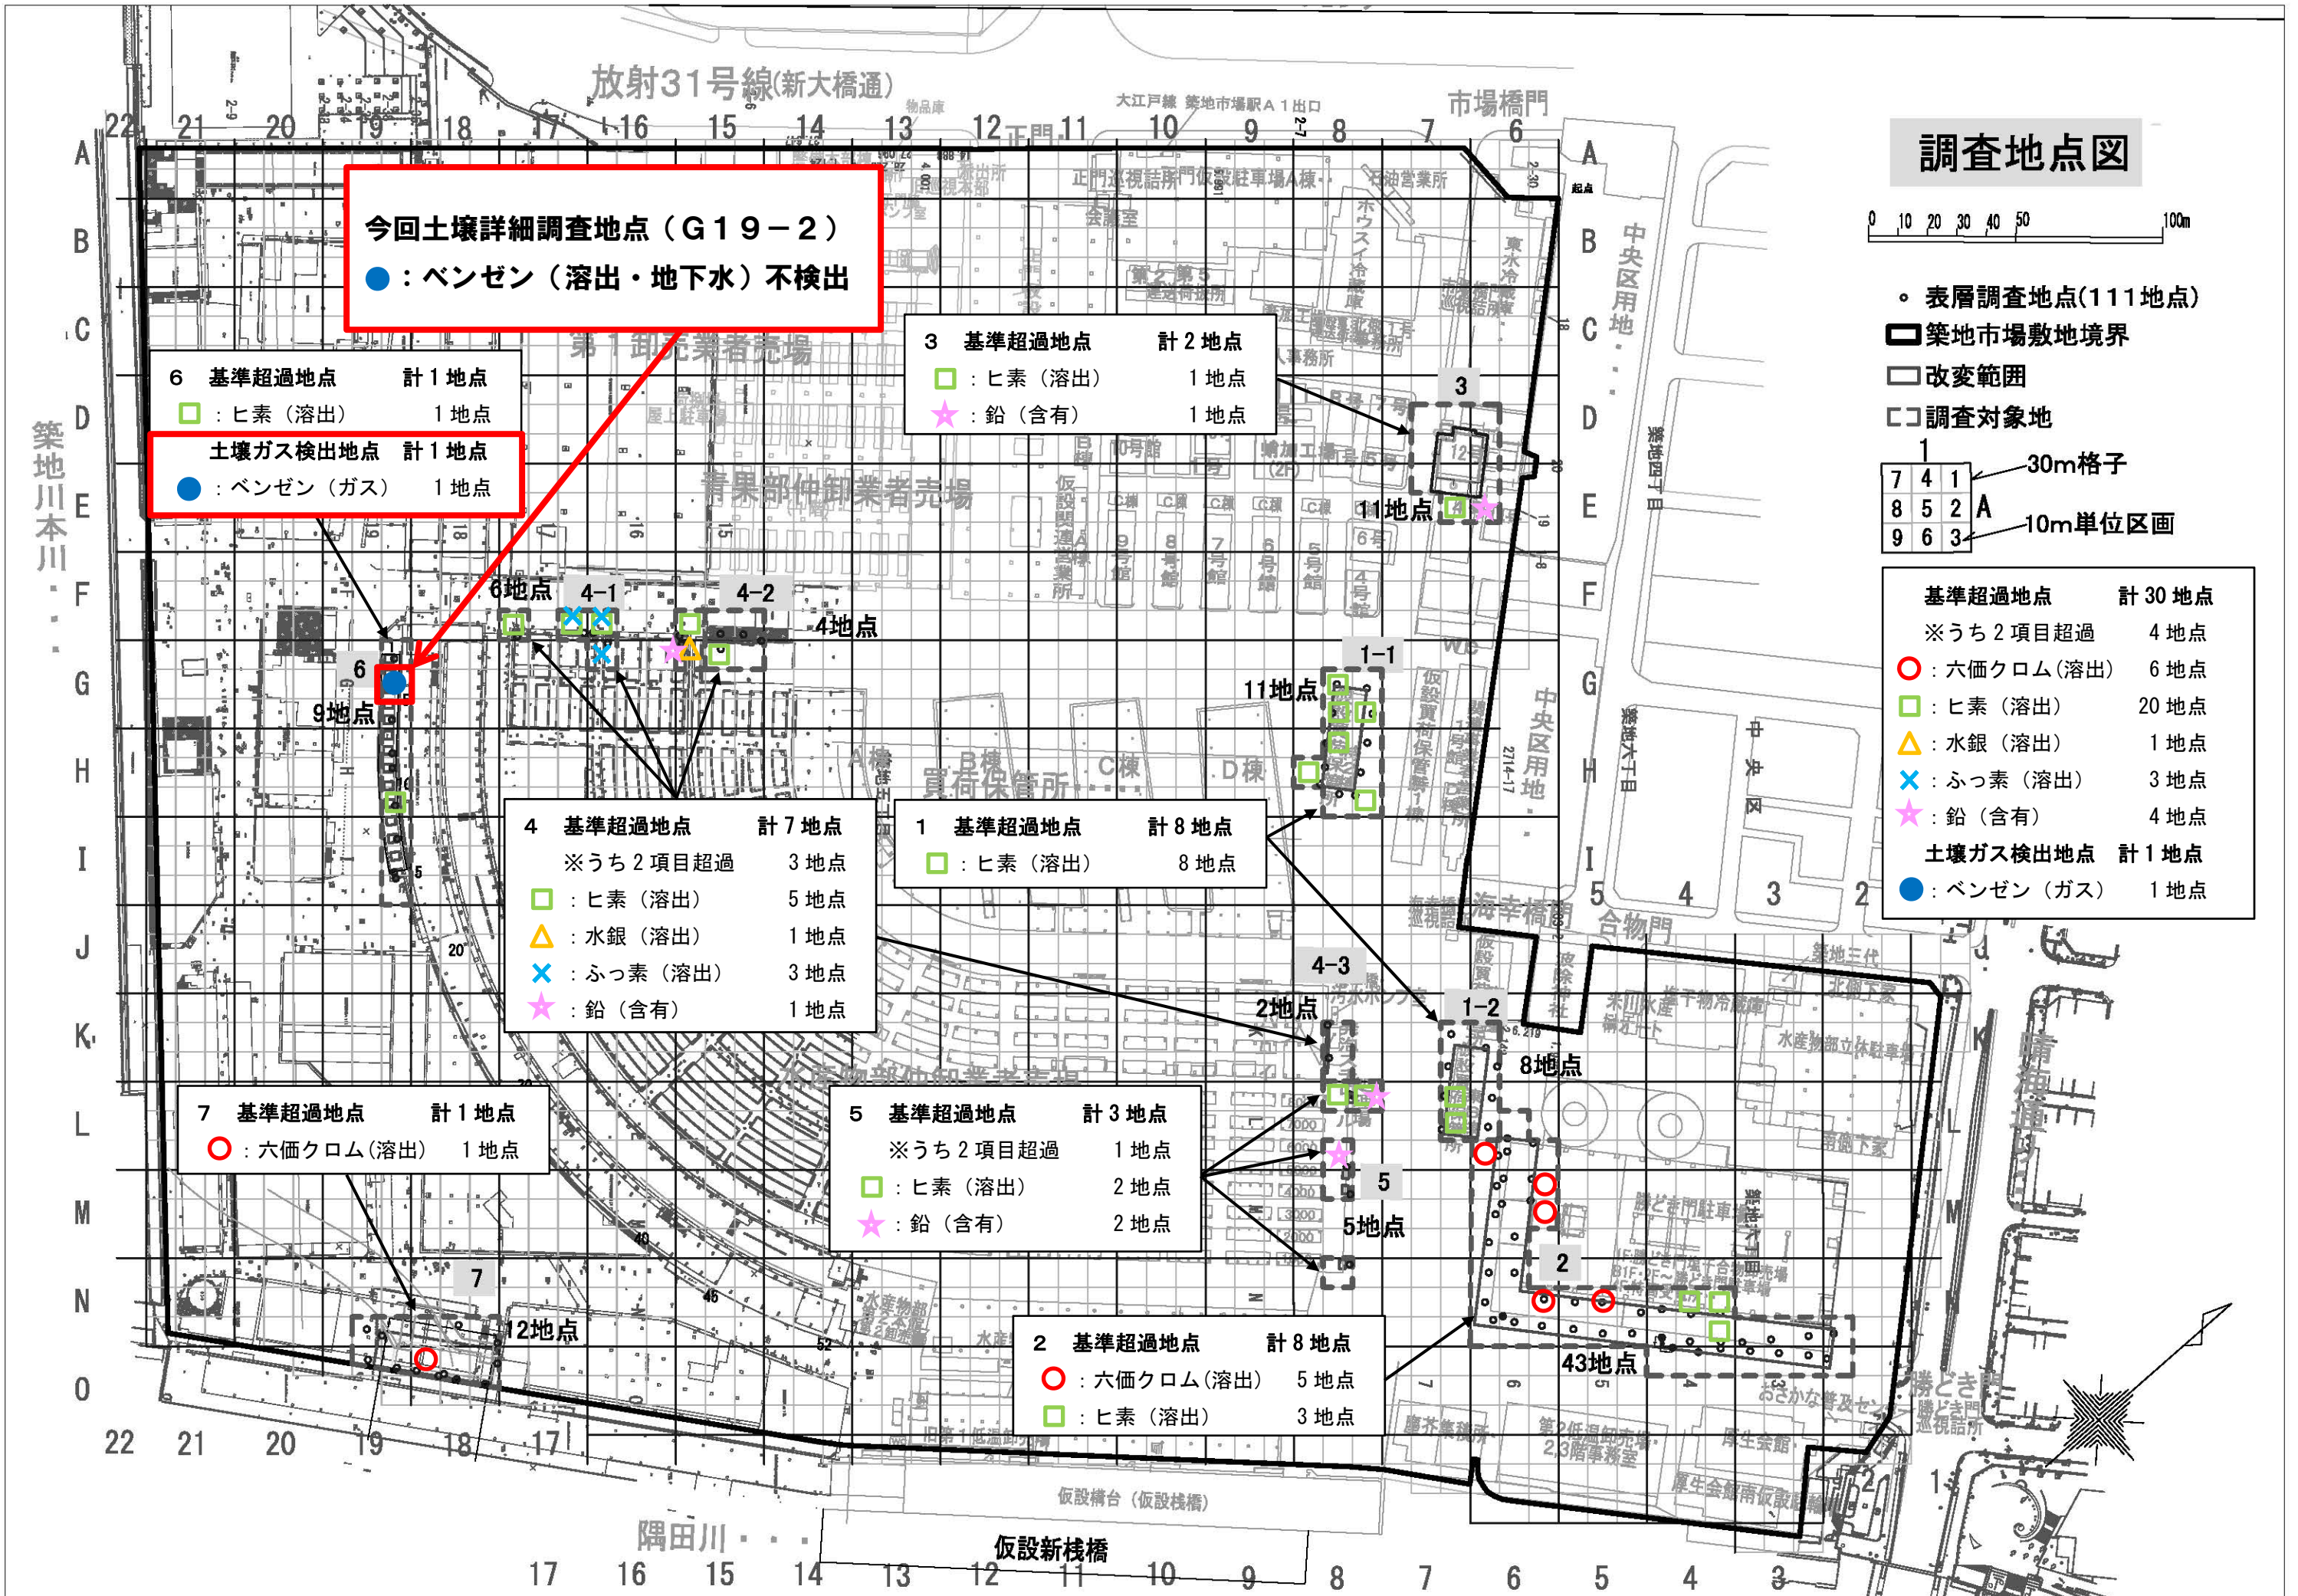
- | 基準超過地点         | 計 30 地点 |

| ※うち 2 項目超過 | 4 地点 |
| ○ : 六価クロム (溶出) | 6 地点 |
| □ : ヒ素 (溶出) | 20 地点 |
| △ : 水銀 (溶出) | 1 地点 |
| × : ふっ素 (溶出) | 3 地点 |
| ★ : 鉛 (含有) | 4 地点 |
| ● : ベンゼン (ガス) | 1 地点 |
