## 資料 6 - 4

# 補助 3 1 5 号線連絡通路部の換気・観測用人孔内の補修について

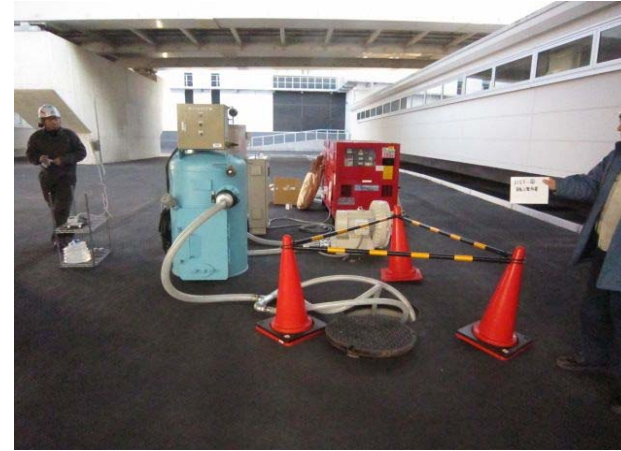
換気状況写真  
(観測用人孔②)

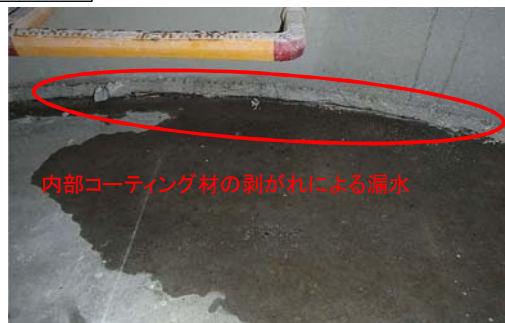
① 底板部

- 1) 採取管からの浸水
- 2) 採取管まわりからの浸水
- 3) 観測用人孔底版と直壁の接合部からの浸水
