# 空気調査結果① (建物1階及び屋外)

# 空気調査結果② (地下ピット内)

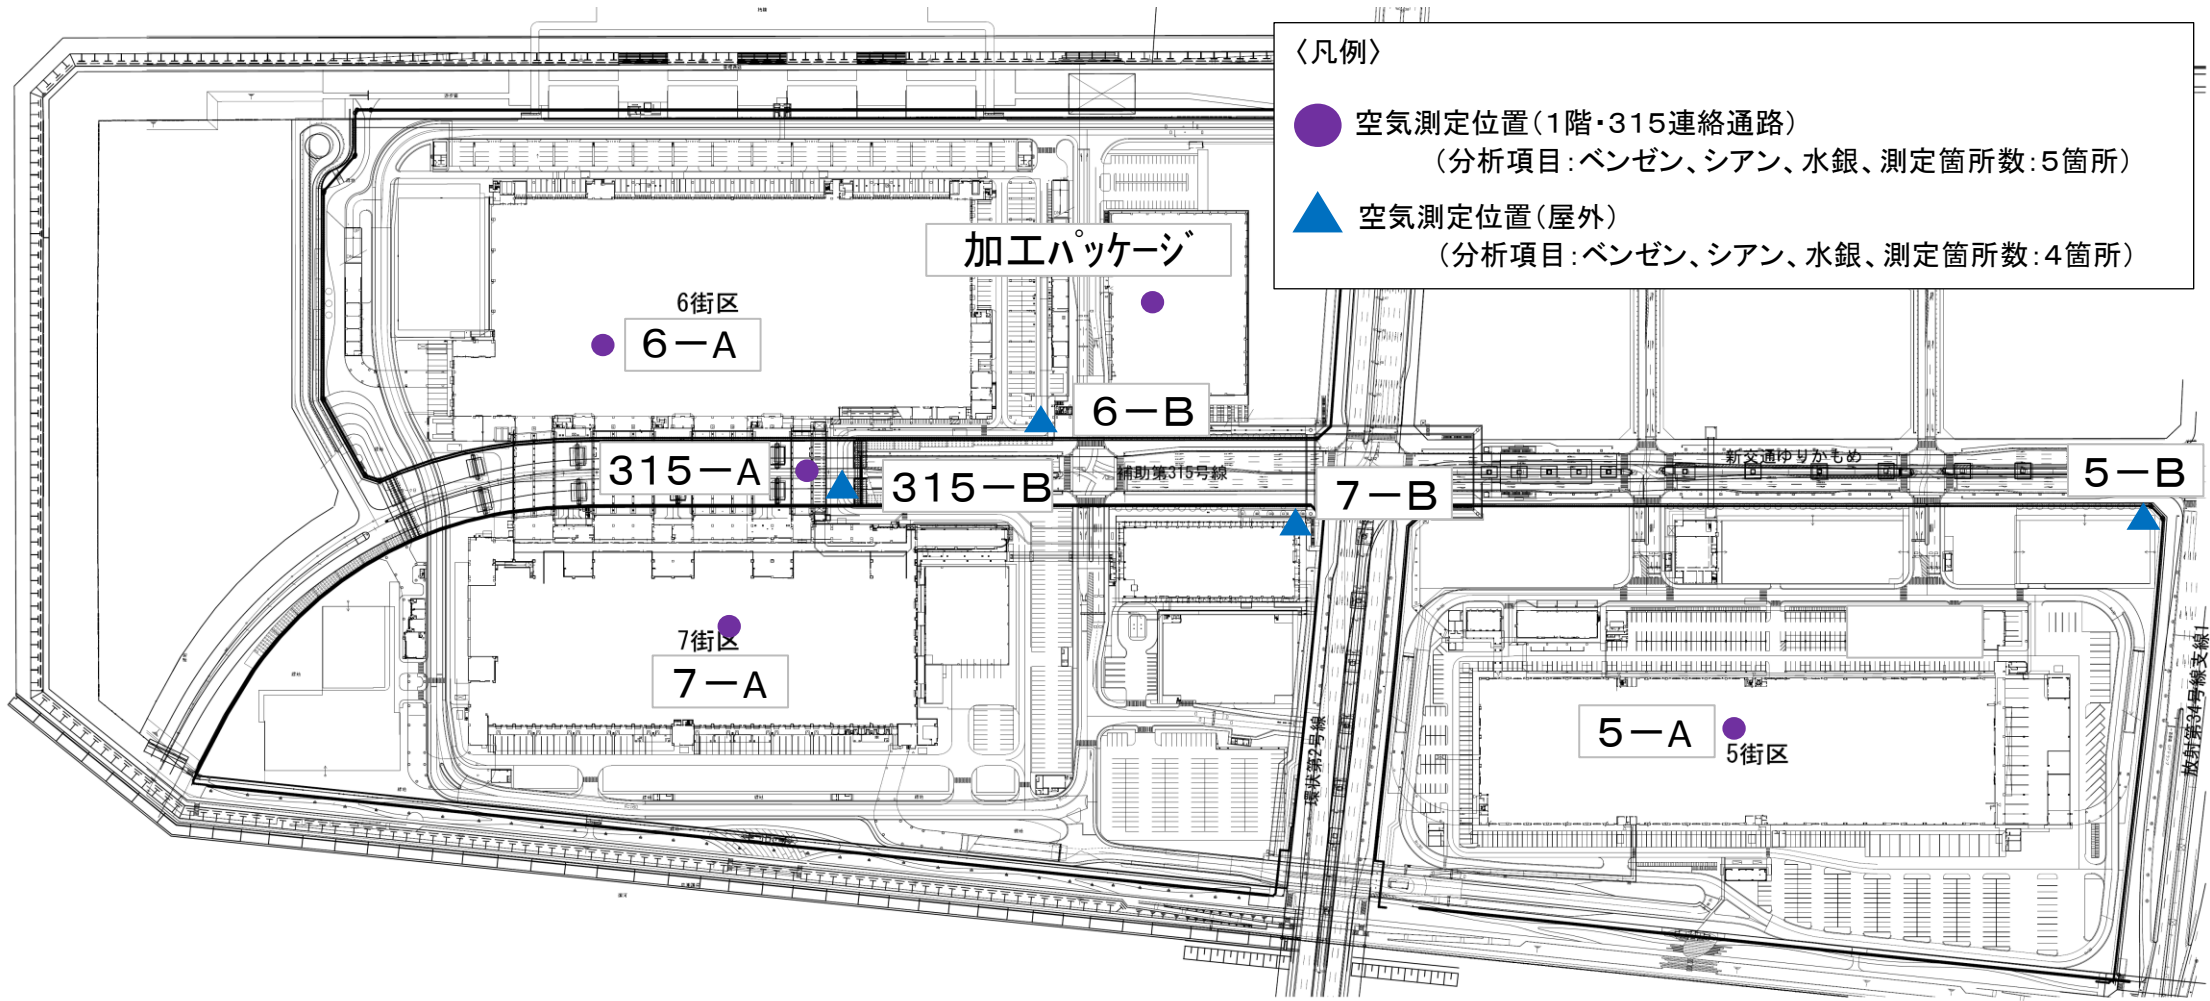
【調査位置図】

| 測定物質 | 測定日 | 単位 | 基準値等 | 測定位置 | | | | | | | | |
| | | | | 5-A | 5-B | 6-A | 6-B | 加工パッケージ棟 | 7-A | 7-B | 315-A | 315-B |
| | | | | 屋内(1階) | 屋外 | 屋内(1階) | 屋外 | 屋内(1階) | 屋内(1階) | 屋外 | 連絡通路内 | 屋外 |
| ベンゼン | 令和元年12月21～22日 | mg/m <sup>3</sup> | 0.003(※2) | 0.0012 | 0.0012 | 0.0012 | 0.0011 | 0.0010 | 0.0013 | 0.0011 | 0.0012 | 0.0010 |
| | 1年平均値(※1)<br>(H31.1～R元.12) | | | 0.0010 | 0.0009 | 0.0010 | 0.0009 | 0.0009 | 0.0013 | 0.0009 | 0.0011 | 0.0009 |
| シアン | 令和元年12月21～22日 | mg/m <sup>3</sup> | 0.003(※3) | 不検出 | 不検出 | 不検出 | 不検出 | 不検出 | 不検出 | 不検出 | 不検出 | 不検出 |
| 水銀 | 令和元年12月21～22日 | μg/m <sup>3</sup> | 0.04(※4) | 不検出 | 不検出 | 不検出 | 不検出 | 不検出 | 不検出 | 不検出 | 不検出 | 不検出 |

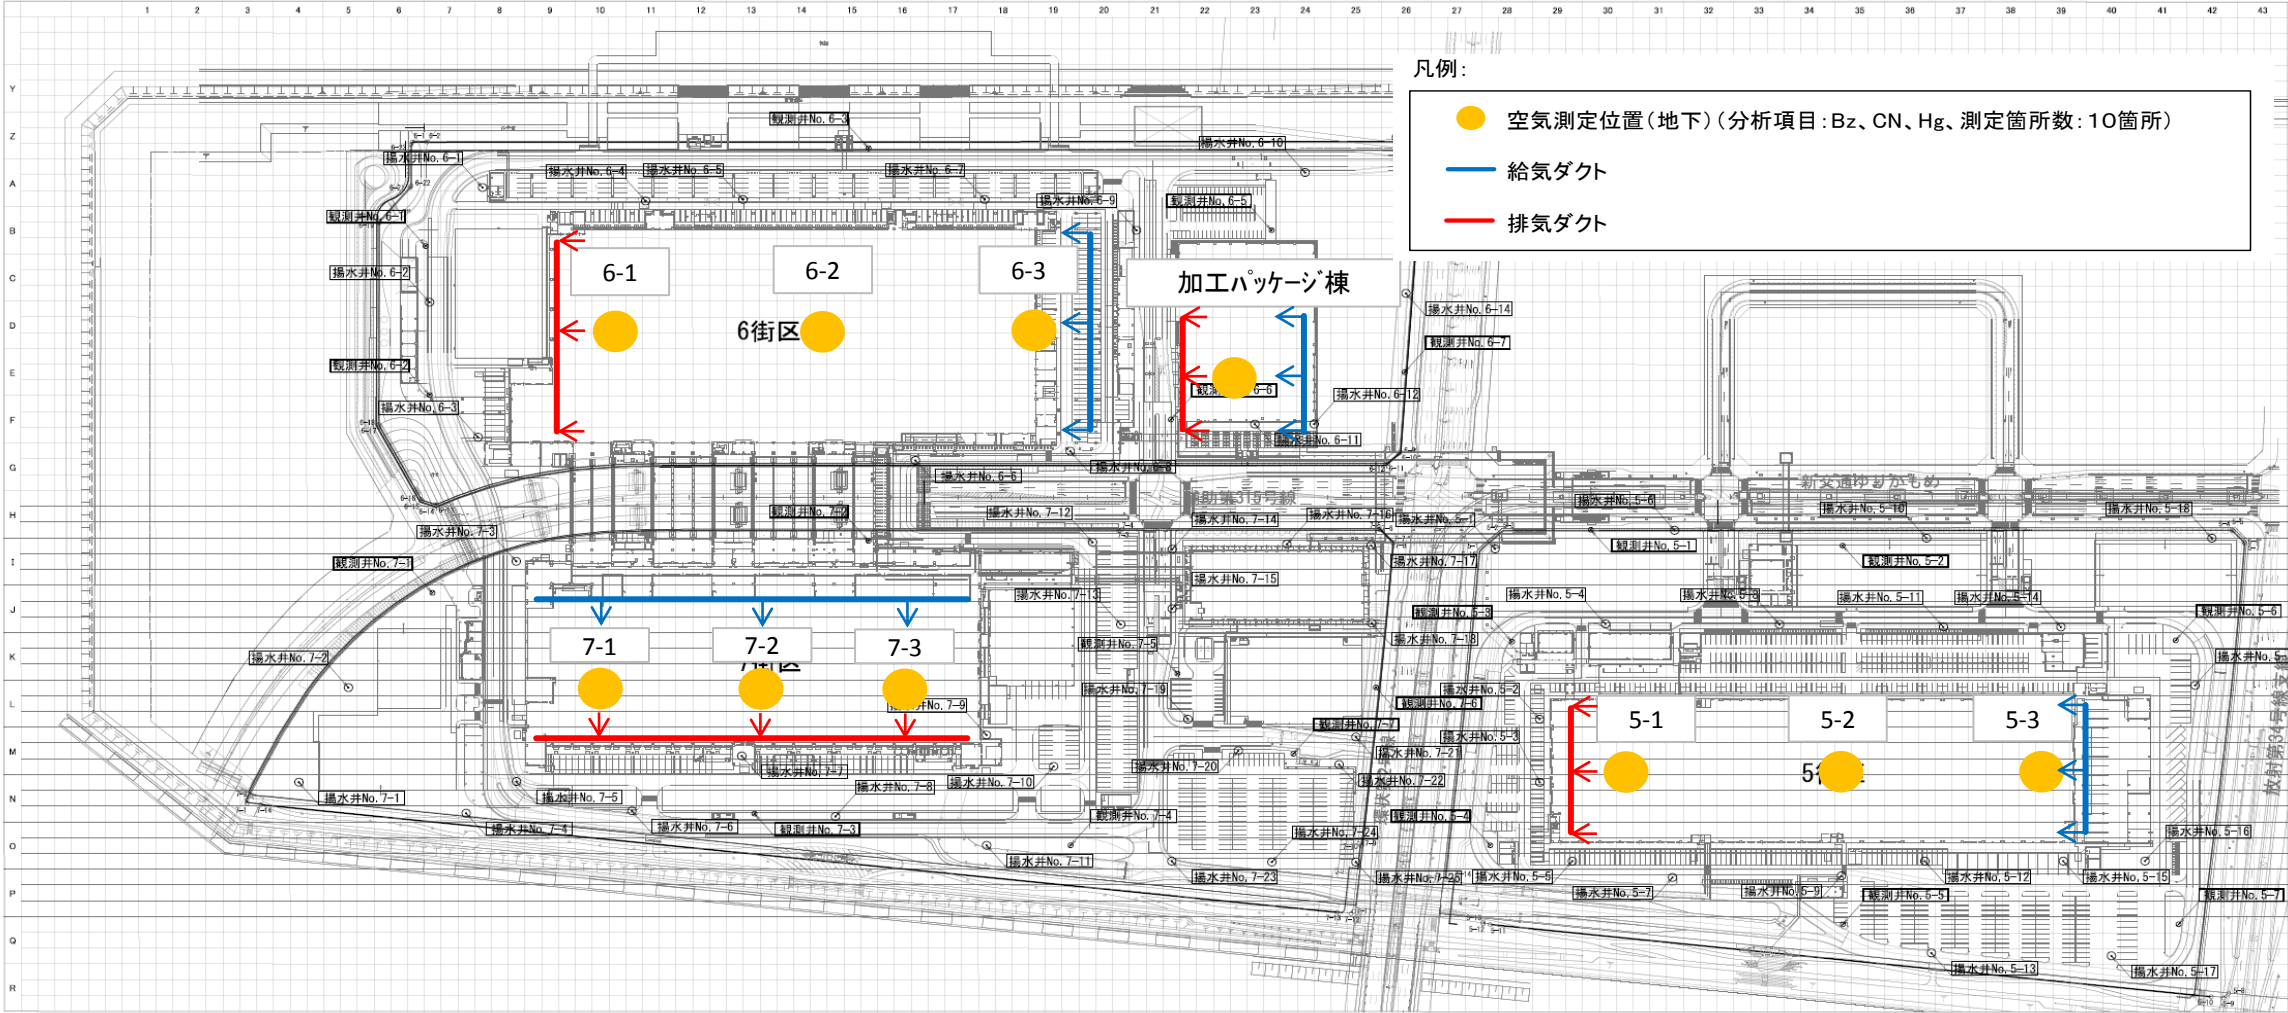
## 【調査位置図】

| 測定物質 | 測定日 | 単位 | 基準値等 | 測定位置 | | | | | | | | | |
| | | | | 5－1 | 5－2 | 5－3 | 6－1 | 6－2 | 6－3 | 加工パッケージ棟 | 7－1 | 7－2 | 7－3 |
| ベンゼン | 令和元年12月21～22日 | mg/m <sup>3</sup> | 0.003(※2) | 0.0010 | 0.0011 | 0.0011 | － ※6 | － ※6 | － ※6 | 0.0009 | 0.0010 | 0.0008 | 0.0003 |
| | 1年平均値(※1)<br>(H31.1～R元.12) | | | 0.0008 | 0.0009 | 0.0009 | 0.0008 | 0.0008 | 0.0009 | 0.0008 | 0.0007 | 0.0006 | 0.0005 |
| シアン | 令和元年12月21～22日 | mg/m <sup>3</sup> | 0.003(※3) | 不検出 | 不検出 | 不検出 | － ※6 | － ※6 | － ※6 | 不検出 | 不検出 | 不検出 | 不検出 |
| 水銀 | 令和元年12月21～22日 | μg/m <sup>3</sup> | 0.04(※4) | 不検出 | 不検出 | 不検出 | － ※6 | － ※6 | － ※6 | 不検出 | 不検出 | 不検出 | 不検出 |

※6: 「31豊洲市場床面補修工事」に伴い測定を休止
