# 空気調査結果① (建物1階及び屋外)

# 空気調査結果② (地下ピット内)

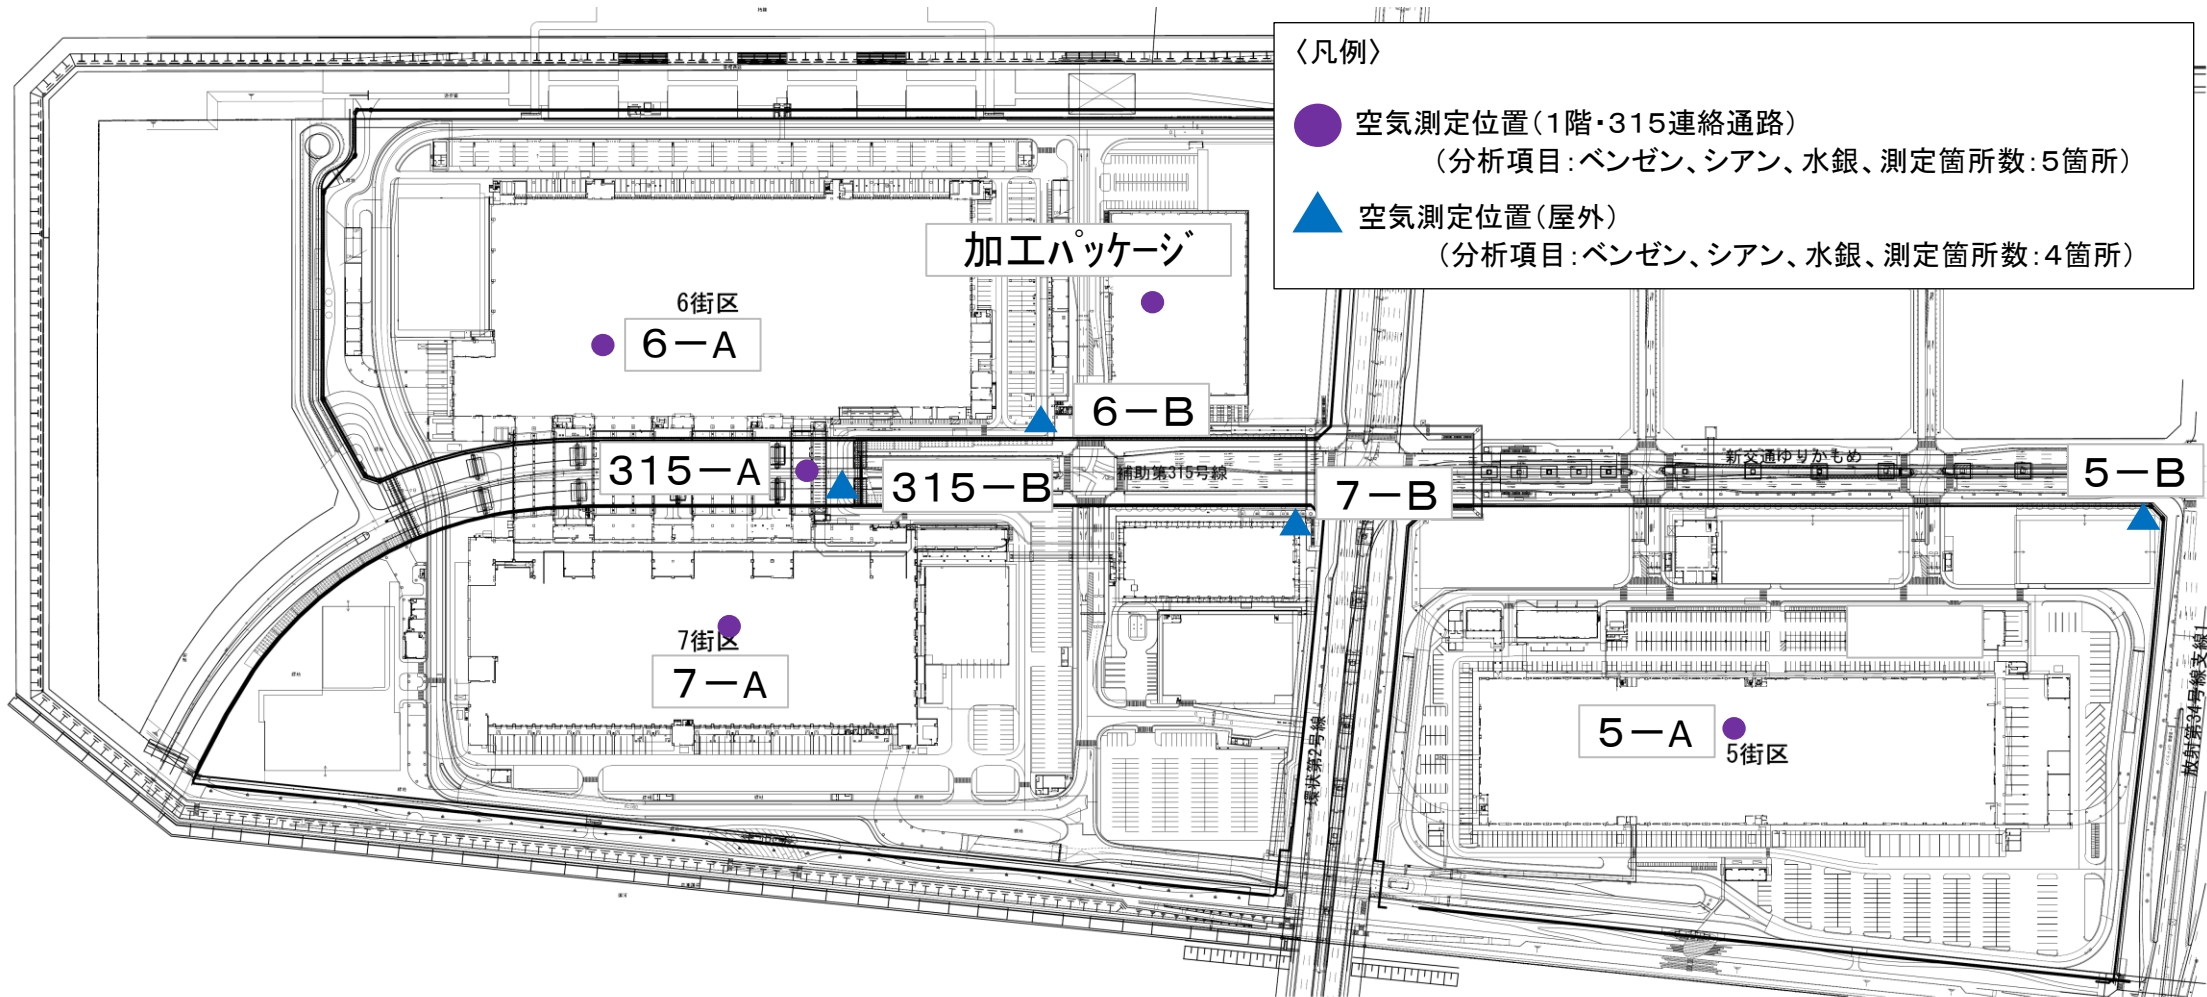
## 【調査位置図】

| 測定物質 | 測定日 | 単位 | 基準値等 | 測定位置 | | | | | | | | |
| | | | | 5-A | 5-B | 6-A | 6-B | 加工パッケージ棟 | 7-A | 7-B | 315-A | 315-B |
| | | | | 屋内(1階) | 屋外 | 屋内(1階) | 屋外 | 屋内(1階) | 屋内(1階) | 屋外 | 連絡通路内 | 屋外 |
| ベンゼン | 令和2年1月18～19日 | mg/m <sup>3</sup> | 0.003(※2) | 0.0009 | 0.0008 | 0.0008 | 0.0007 | 0.0007 | 0.0009 | 0.0007 | 0.0010 | 0.0007 |
| | 1年平均値(※1)<br>(H31.2～R2.1) | | | 0.0010 | 0.0009 | 0.0010 | 0.0009 | 0.0010 | 0.0013 | 0.0009 | 0.0011 | 0.0009 |
| シアン | 令和2年1月18～19日 | mg/m <sup>3</sup> | 0.003(※3) | 不検出 | 不検出 | 不検出 | 不検出 | 不検出 | 不検出 | 不検出 | 不検出 | 不検出 |
| 水銀 | 令和2年1月18～19日 | μg/m <sup>3</sup> | 0.04(※4) | 不検出 | 不検出 | 不検出 | 不検出 | 不検出 | 不検出 | 不検出 | 不検出 | 不検出 |

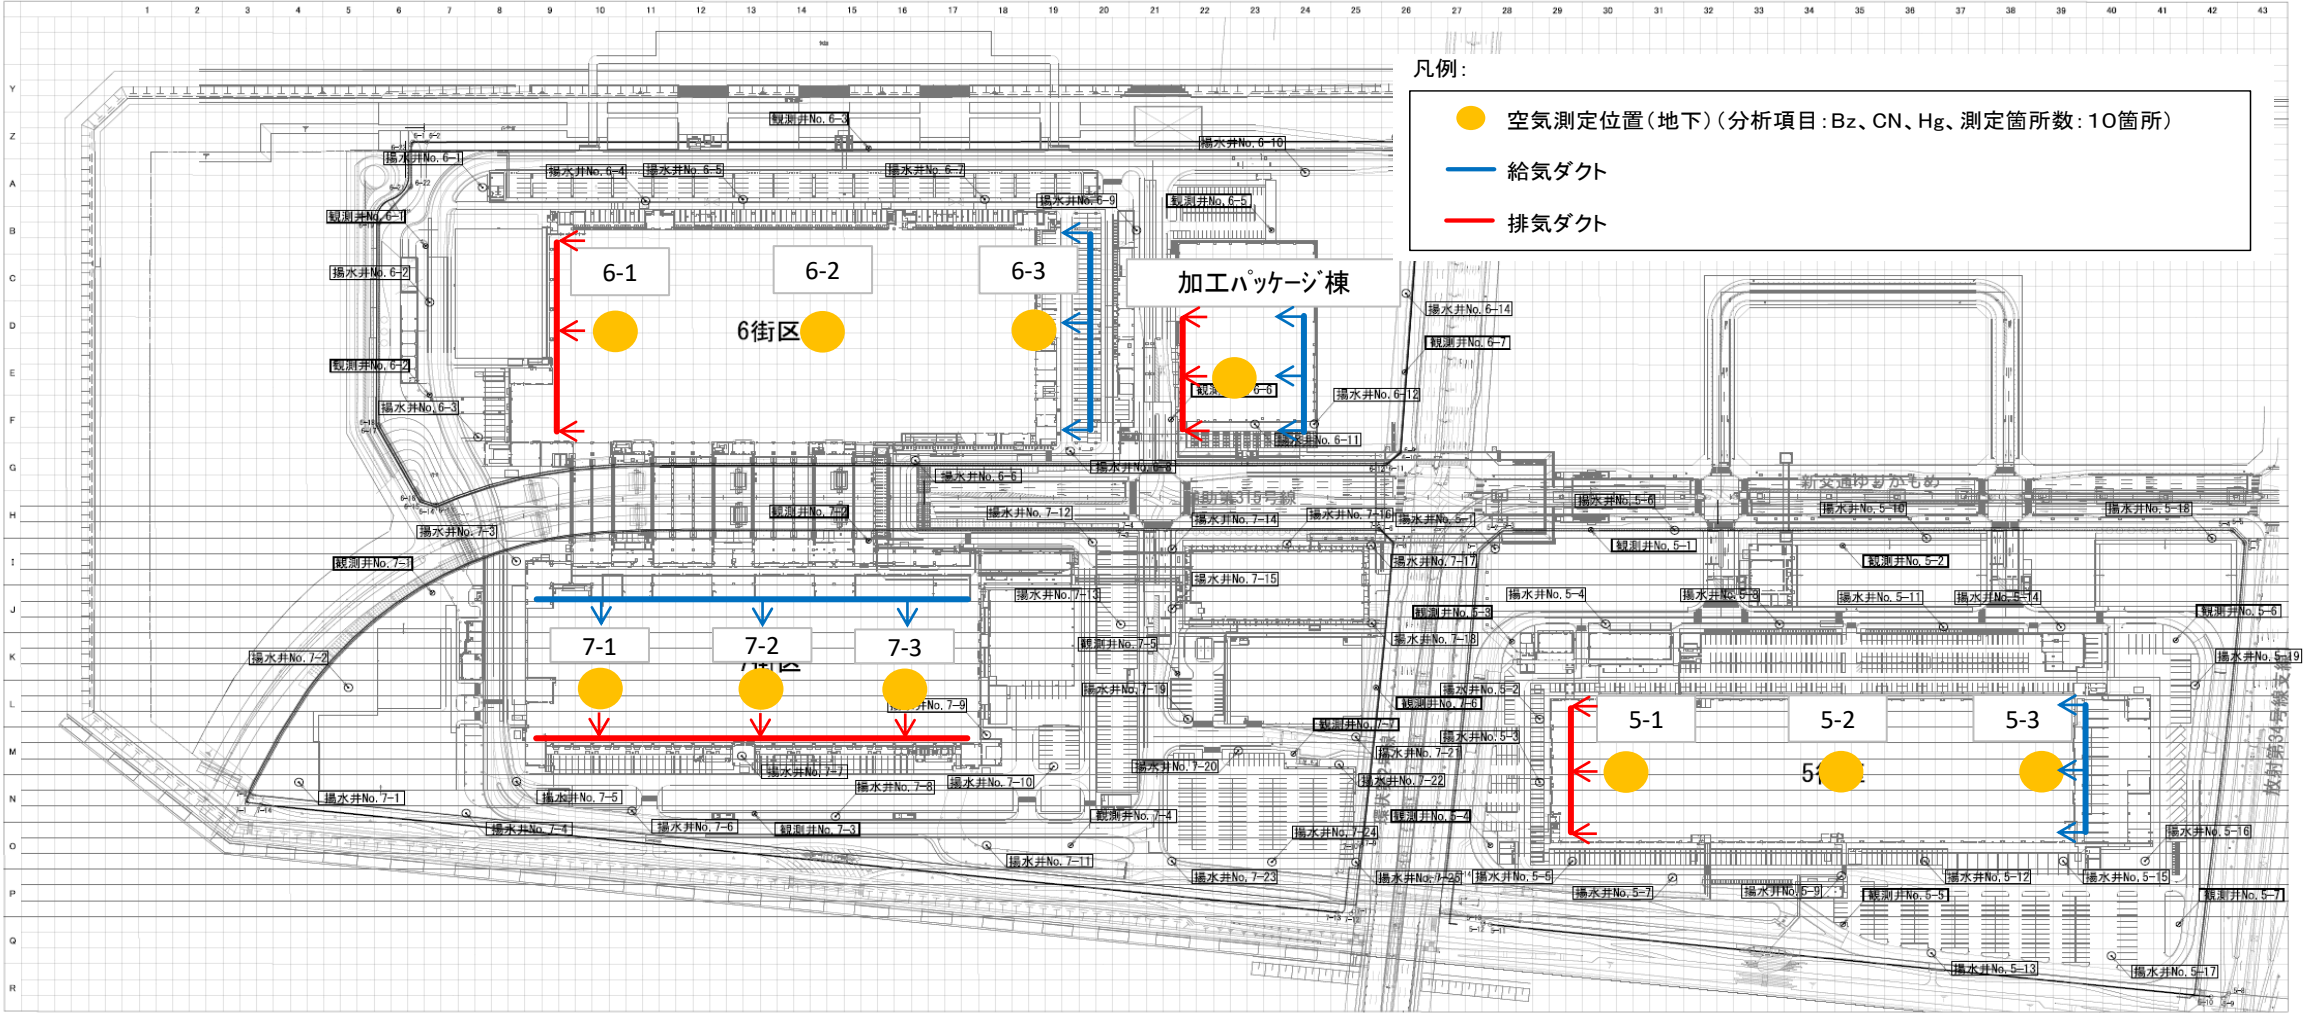
## 【調査位置図】

| 測定物質 | 測定日 | 単位 | 基準値等 | 測定位置 | | | | | | | | | |
| | | | | 5－1 | 5－2 | 5－3 | 6－1 | 6－2 | 6－3 | 加工パッケージ棟 | 7－1 | 7－2 | 7－3 |
| ベンゼン | 令和2年1月18～19日 | mg/m <sup>3</sup> | 0.003(※2) | － ※6 | － ※6 | － ※6 | － ※6 | － ※6 | － ※6 | 0.0009 | 0.0006 | 0.0008 | 0.0008 |
| | 1年平均値(※1)<br>(H31.2～R2.1) | | | 0.0008 | 0.0009 | 0.0009 | 0.0008 | 0.0008 | 0.0009 | 0.0008 | 0.0007 | 0.0006 | 0.0005 |
| シアン | 令和2年1月18～19日 | mg/m <sup>3</sup> | 0.003(※3) | － ※6 | － ※6 | － ※6 | － ※6 | － ※6 | － ※6 | 不検出 | 不検出 | 不検出 | 不検出 |
| 水銀 | 令和2年1月18～19日 | μg/m <sup>3</sup> | 0.04(※4) | － ※6 | － ※6 | － ※6 | － ※6 | － ※6 | － ※6 | 不検出 | 不検出 | 不検出 | 不検出 |

※6: 「31豊洲市場床面補修工事」に伴い測定を休止
