# 空気調査結果① (建物1階及び屋外)

# 空気調査結果② (地下ピット内)

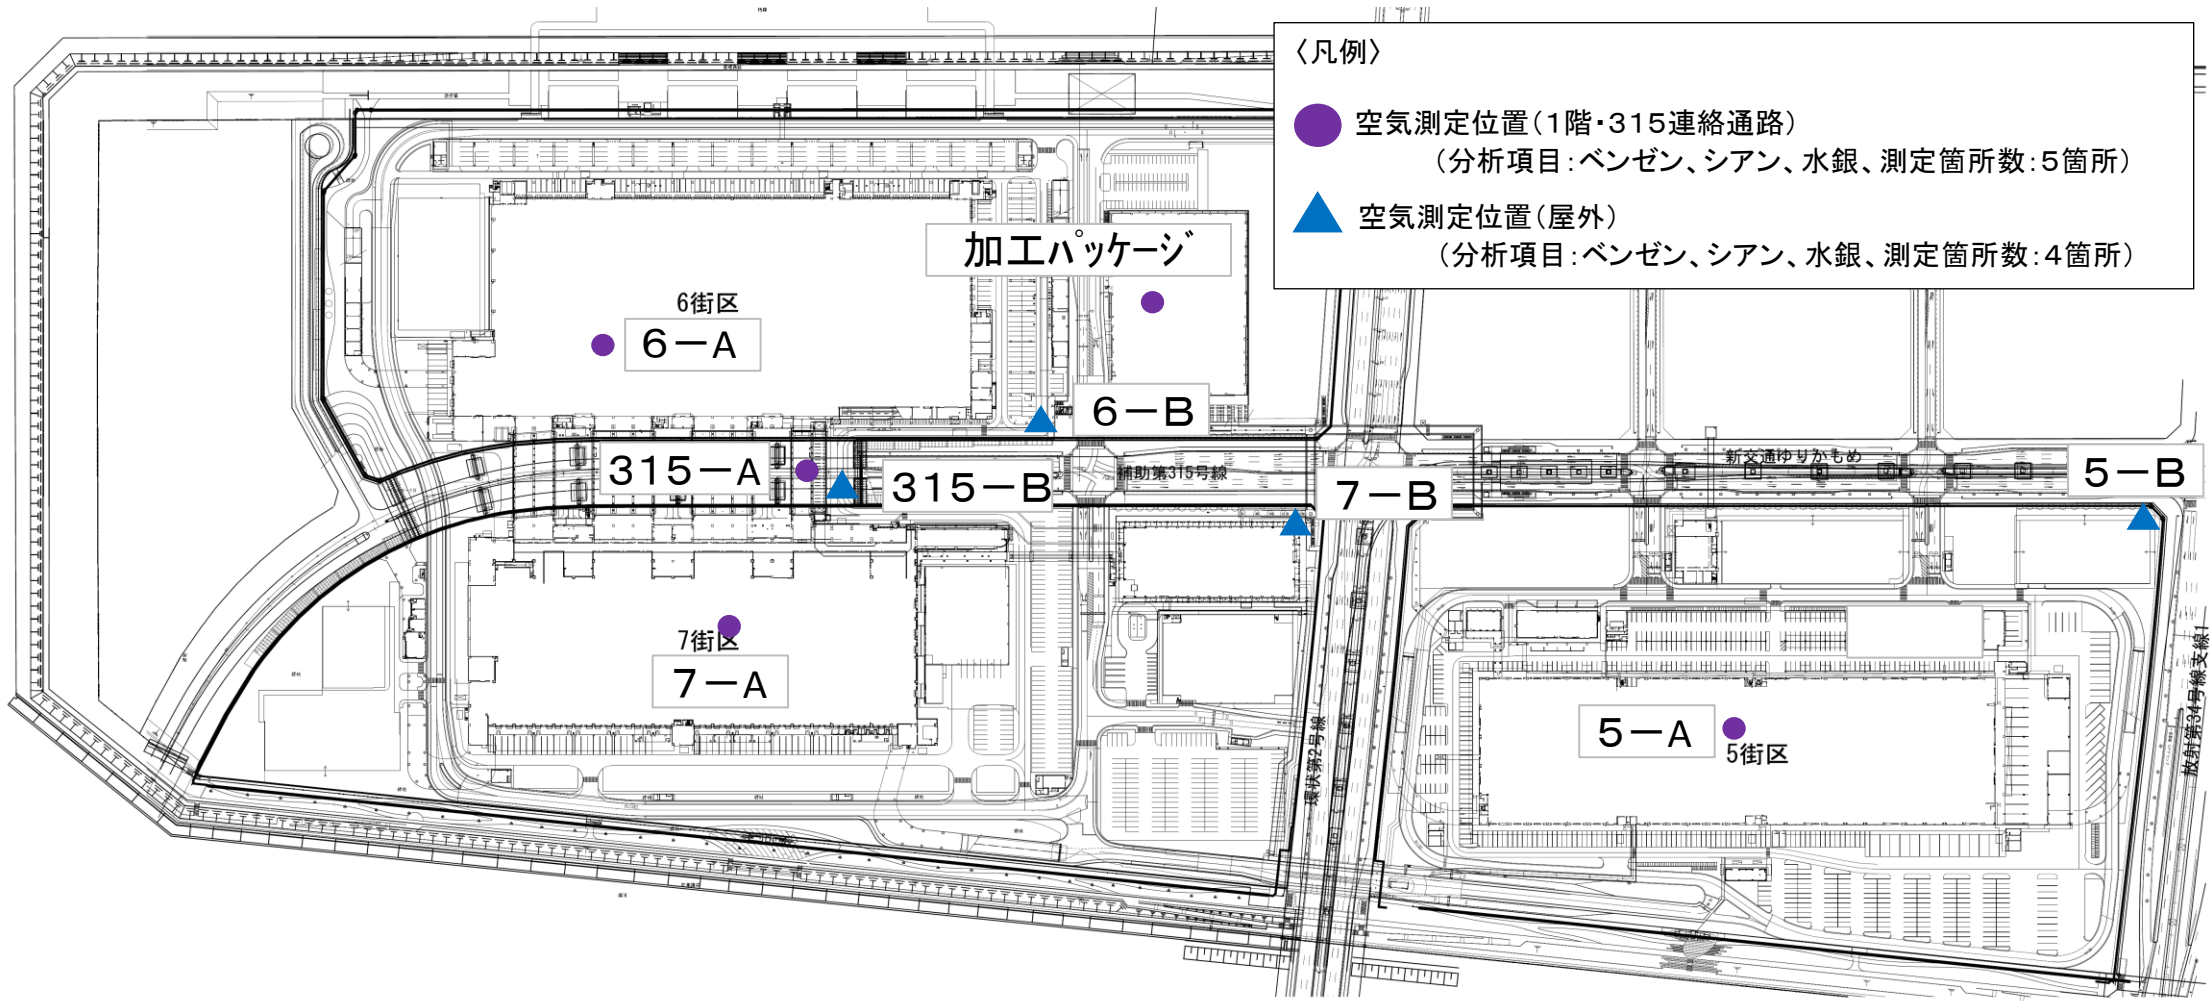
【調査位置図】

| 測定物質 | 測定日 | 単位 | 基準値等 | 測定位置 | | | | | | | | |
| | | | | 5-A | 5-B | 6-A | 6-B | 加工パッケージ棟 | 7-A | 7-B | 315-A | 315-B |
| | | | | 屋内(1階) | 屋外 | 屋内(1階) | 屋外 | 屋内(1階) | 屋内(1階) | 屋外 | 連絡通路内 | 屋外 |
| ベンゼン | 令和2年2月15～16日 | mg/m <sup>3</sup> | 0.003(※2) | 0.0019 | 0.0019 | 0.0020 | 0.0019 | 0.0018 | 0.0020 | 0.0018 | 0.0020 | 0.0018 |
| | 1年平均値(※1)<br>(H31.3～R2.2) | | | 0.0011 | 0.0010 | 0.0010 | 0.0009 | 0.0010 | 0.0013 | 0.0009 | 0.0012 | 0.0010 |
| シアン | 令和2年2月15～16日 | mg/m <sup>3</sup> | 0.003(※3) | 不検出 | 不検出 | 不検出 | 不検出 | 不検出 | 不検出 | 不検出 | 不検出 | 不検出 |
| 水銀 | 令和2年2月15～16日 | μg/m <sup>3</sup> | 0.04(※4) | 不検出 | 不検出 | 不検出 | 不検出 | 不検出 | 不検出 | 不検出 | 不検出 | 不検出 |

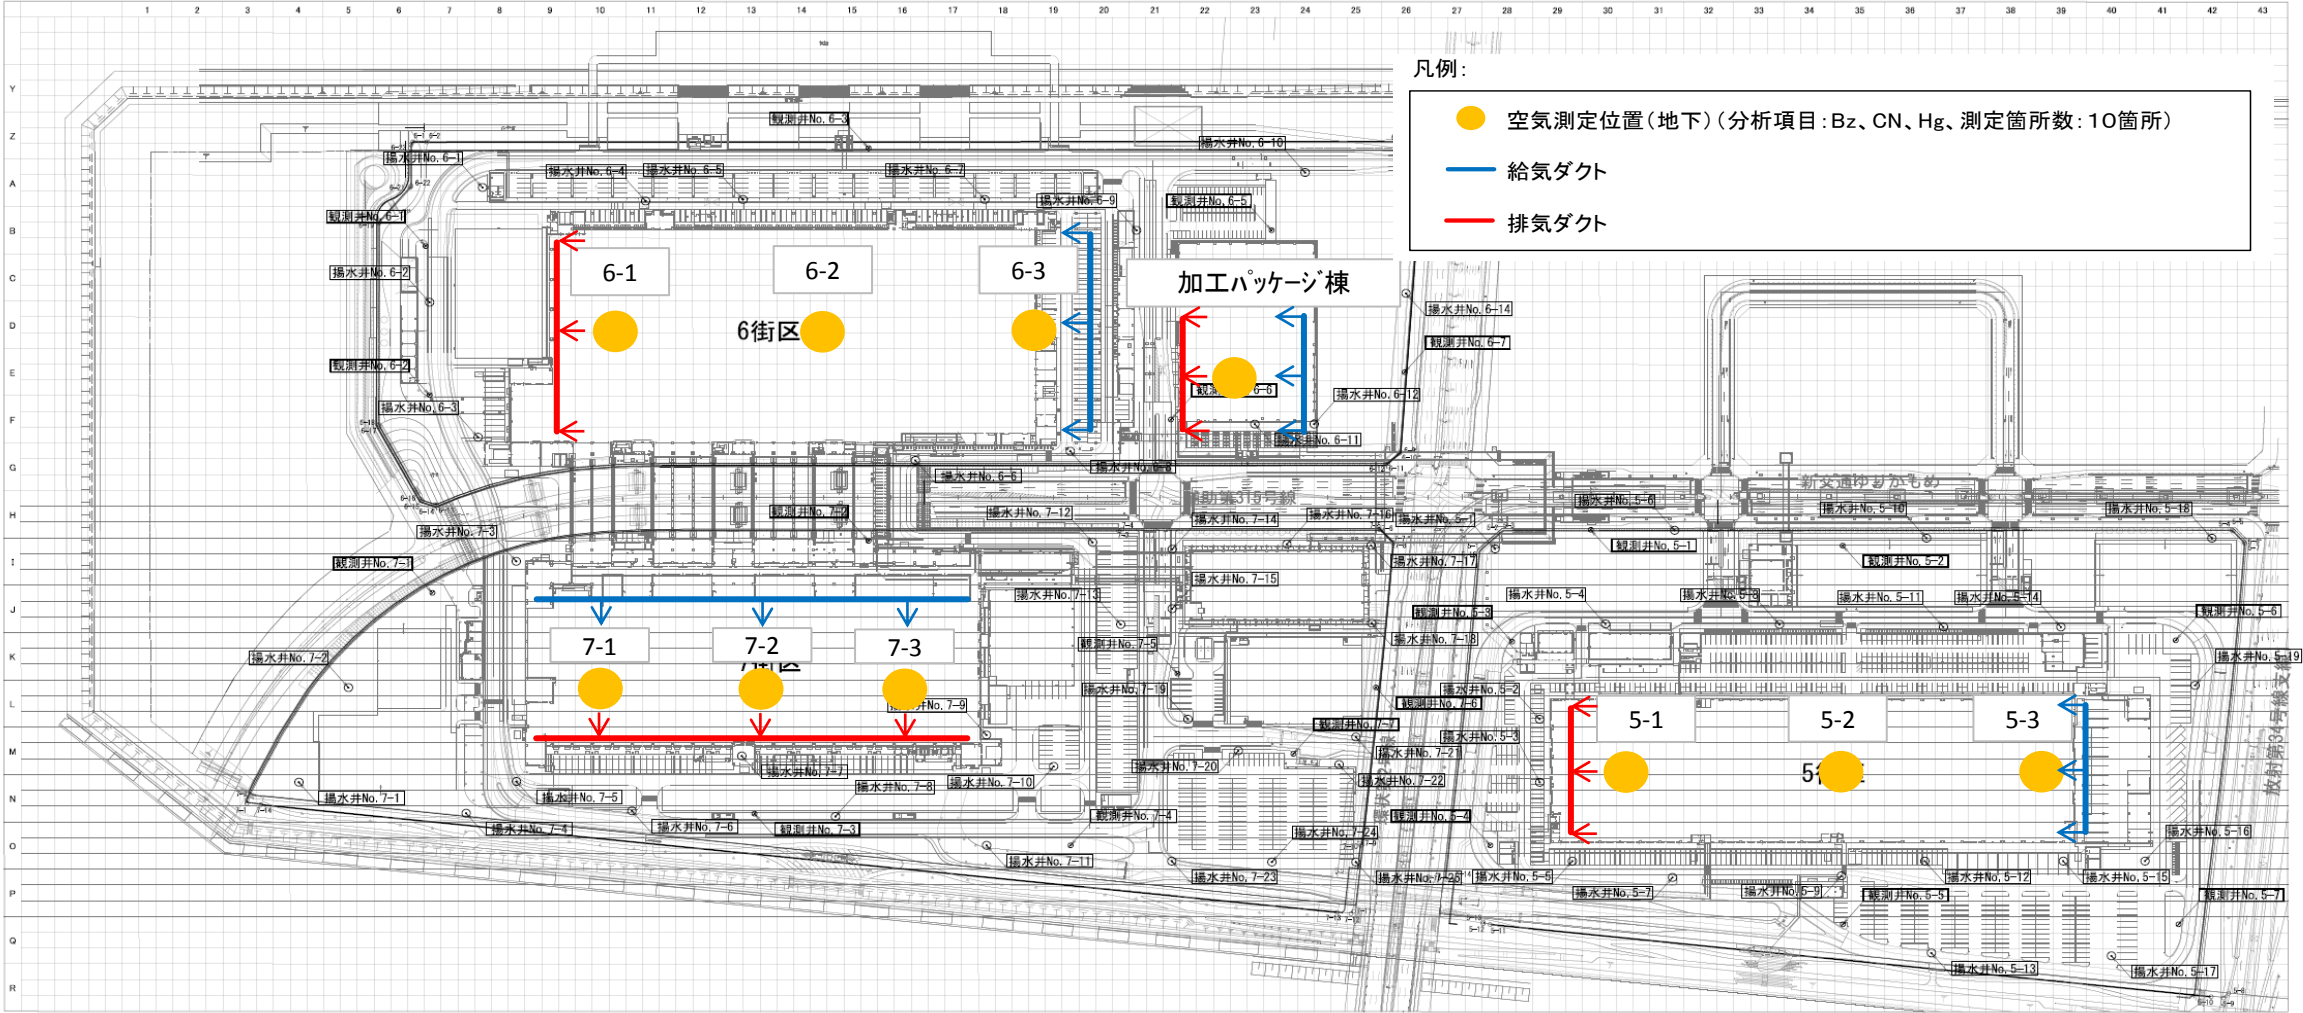
## 【調査位置図】

| 測定物質 | 測定日 | 単位 | 基準値等 | 測定位置 | | | | | | | | | |
| | | | | 5－1 | 5－2 | 5－3 | 6－1 | 6－2 | 6－3 | 加工パッケージ棟 | 7－1 | 7－2 | 7－3 |
| ベンゼン | 令和2年2月15～16日 | mg/m <sup>3</sup> | 0.003(※2) | 0.0017 | 0.0019 | 0.0019 | 0.0021 | 0.0019 | 0.0019 | － ※6 | － ※6 | － ※6 | － ※6 |
| | 1年平均値(※1)<br>(H31.3～R2.2) | | | 0.0009 | 0.0010 | 0.0010 | 0.0009 | 0.0009 | 0.0010 | 0.0008 | 0.0007 | 0.0006 | 0.0005 |
| シアン | 令和2年2月15～16日 | mg/m <sup>3</sup> | 0.003(※3) | 不検出 | 不検出 | 不検出 | 不検出 | 不検出 | 不検出 | － ※6 | － ※6 | － ※6 | － ※6 |
| 水銀 | 令和2年2月15～16日 | μg/m <sup>3</sup> | 0.04(※4) | 不検出 | 不検出 | 不検出 | 0.014 | 0.007 | 不検出 | － ※6 | － ※6 | － ※6 | － ※6 |

※6: 「31豊洲市場床面補修工事」に伴い測定を休止
