空気調査結果① (建物1階及び屋外)

空気調査結果② (地下ピット内)

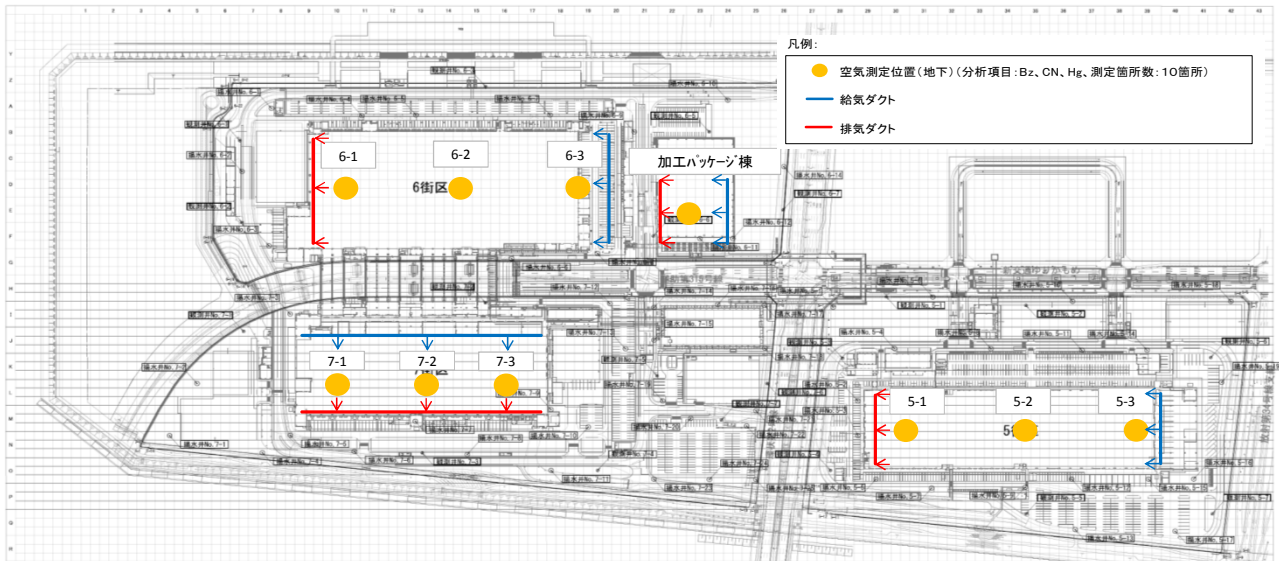
【調査位置図】

測定物質	測定日	単位	基準値等	測定位置									
				5-1	5-2	5-3	6-1	6-2	6-3	加工パッケージ棟	7-1	7-2	7-3
ベンゼン	令和3年2月20~21日	mg/m ³	0.003(※2)	0.0012	0.0014	0.0015	0.0013	0.0013	0.0016	0.0014	0.0012	0.0012	0.0013
	1年平均値(※1) (R2.3~R3.2)			0.0008	0.0009	0.0009	0.0008	0.0008	0.0010	0.0009	0.0007	0.0006	0.0006
シアン	令和3年2月20~21日	mg/m ³	0.003(※3)	不検出	不検出	不検出	不検出	不検出	不検出	不検出	不検出	不検出	不検出
水銀	令和3年2月20~21日	μg/m ³	0.04(※4)	不検出	不検出	不検出	不検出	不検出	不検出	不検出	不検出	不検出	不検出
