## 資料 3－7

### 補助 315 号線の土壤汚染対策

# 「補助第315号線高架橋部土壌汚染対策工事」概要

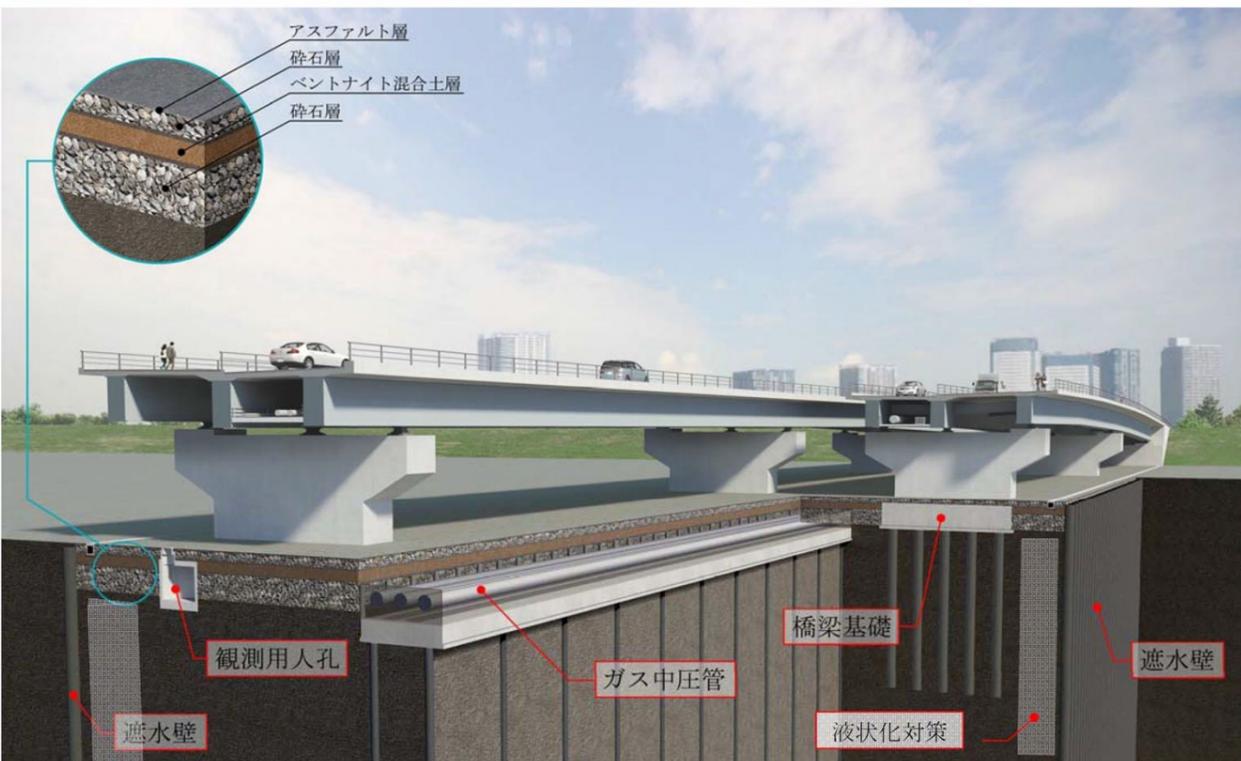
## ○対策内容イメージ図（暴露経路の遮断方法と耐震対策）

- ① 操業に由来する汚染土壌は、ガス中圧管や橋脚に影響を与えないように、可能な限り掘削除去。掘削に伴い、汚染地下水も可能な限り排除。
- ② 万が一にも汚染物質が地上にでないよう、放射性廃棄物の処分場でも実績のあるベントナイト混合土層を地中に設置することで、暴露経路を遮断。
- ③ ガス中圧管や橋脚の影響範囲を除き、砂圧入静的締固め工法により不透水層からA.P.+2.0mまで液状化対策を実施。さらに、地表に噴水や噴砂が生じないよう地中に砕石層を設置。
- ④ 万一の汚染物質の揮散については、砕石層内における空気モニタリングにより管理。

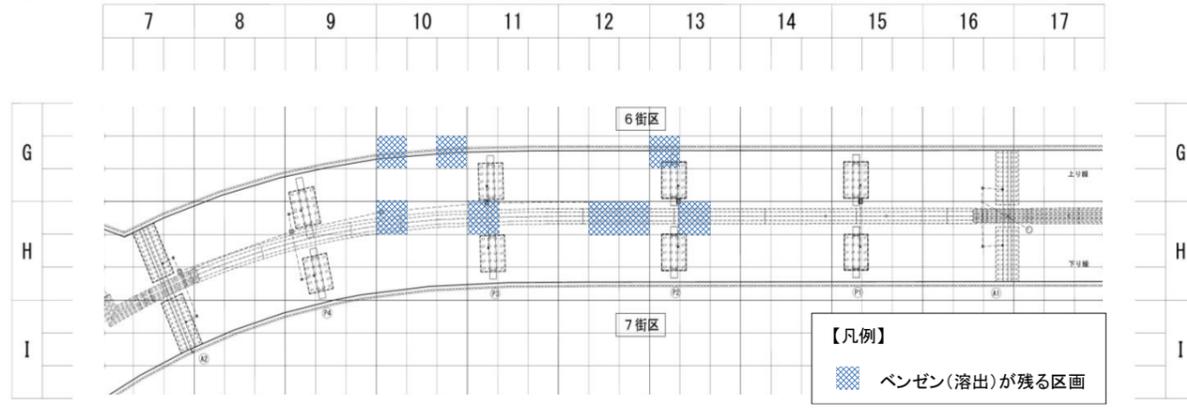
## ① ベンゼン(溶出)の汚染が残る区画位置図

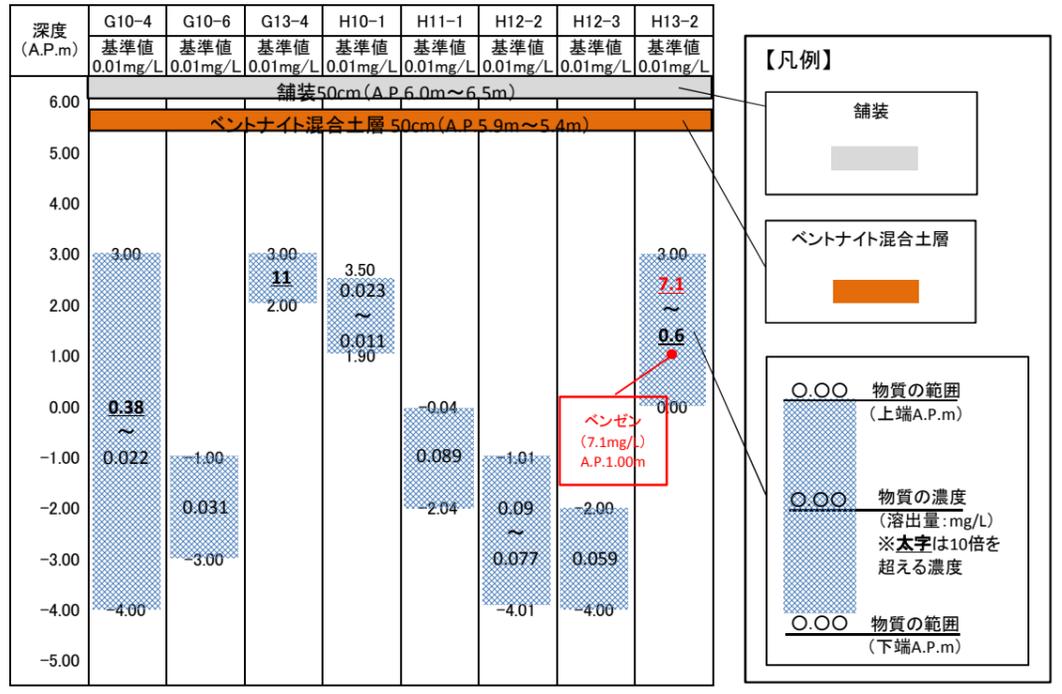
## ② ベンゼン(溶出)の汚染濃度および深さを示した断面図

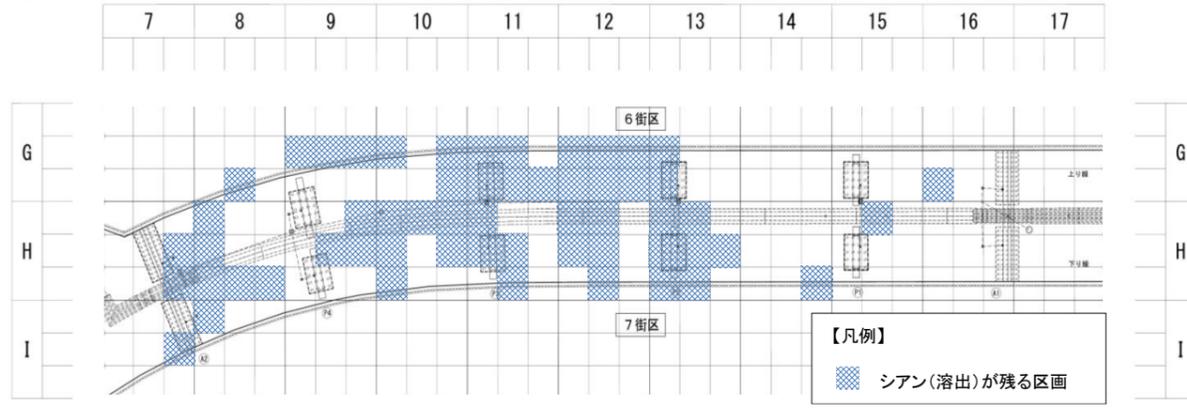
## ① シアン(溶出)の汚染が残る区画位置図

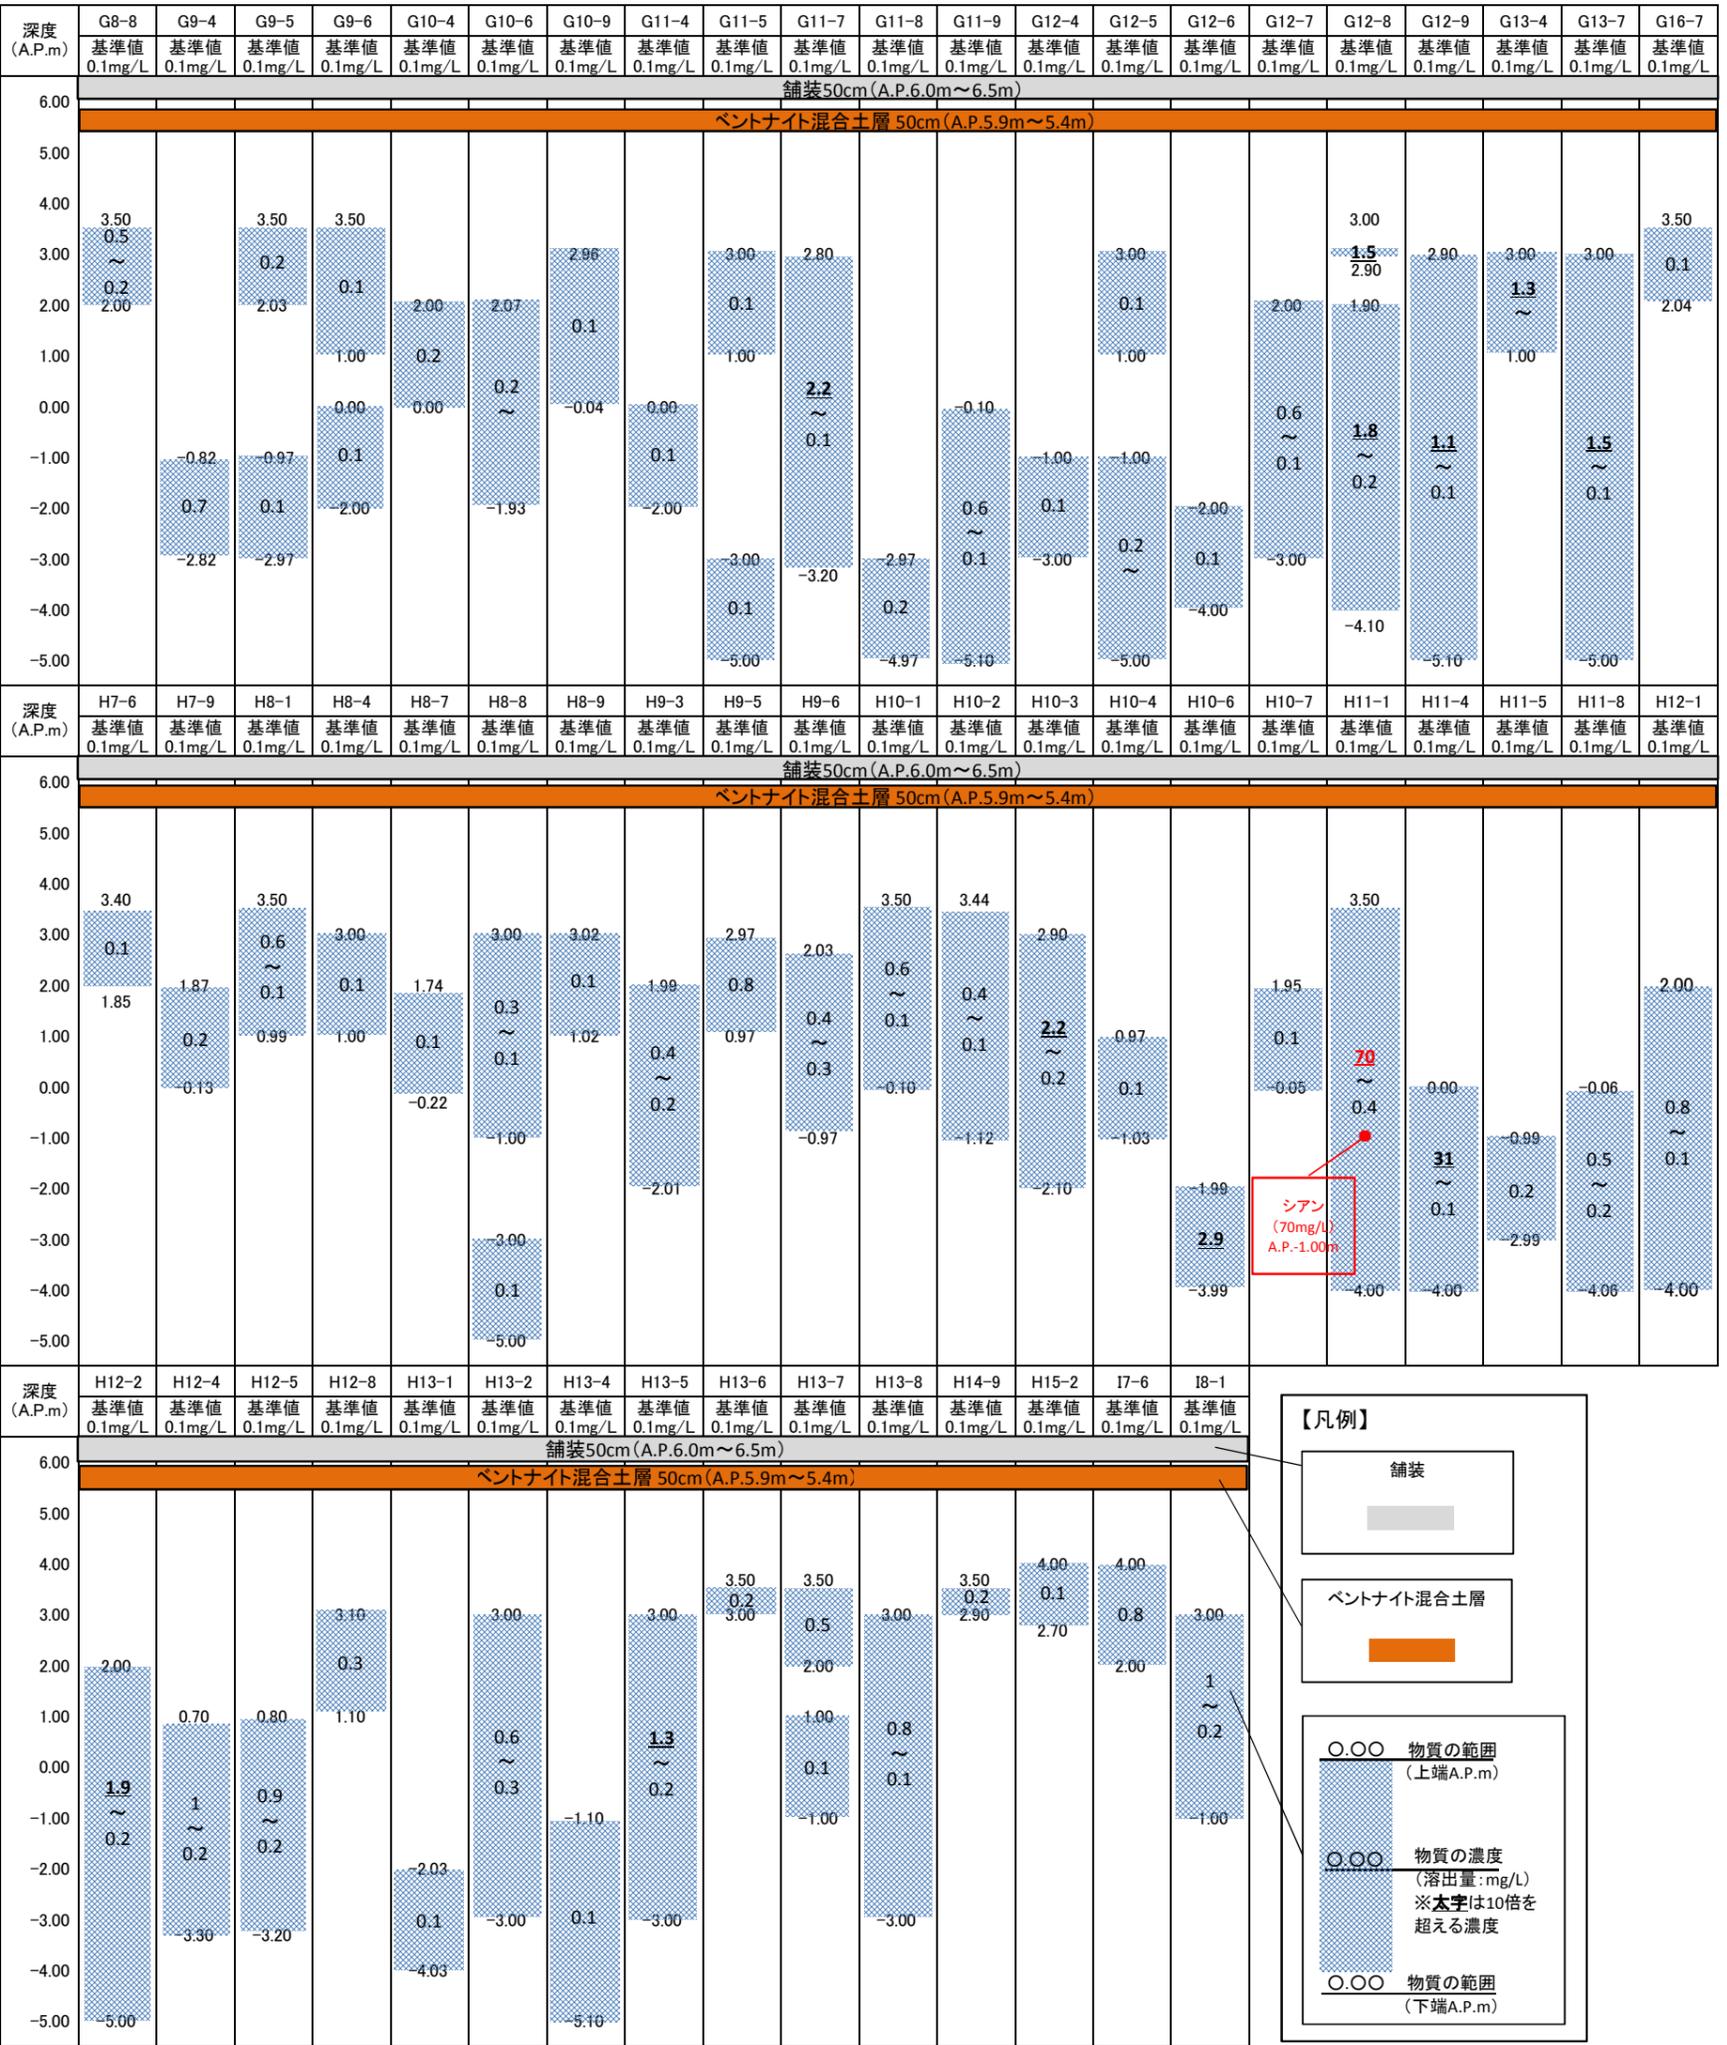
## ② シアン(溶出)の汚染濃度および深さを示した断面図

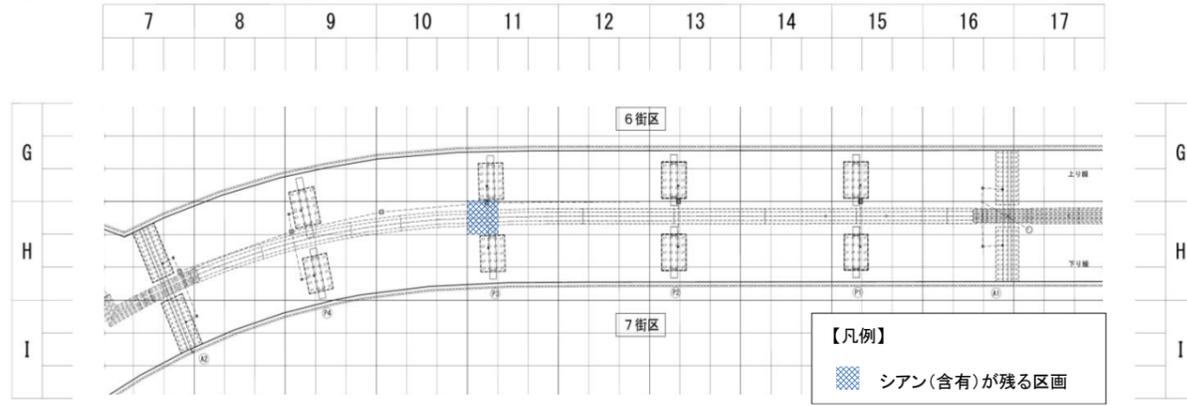
① シアン(含有)の汚染が残る区画位置図

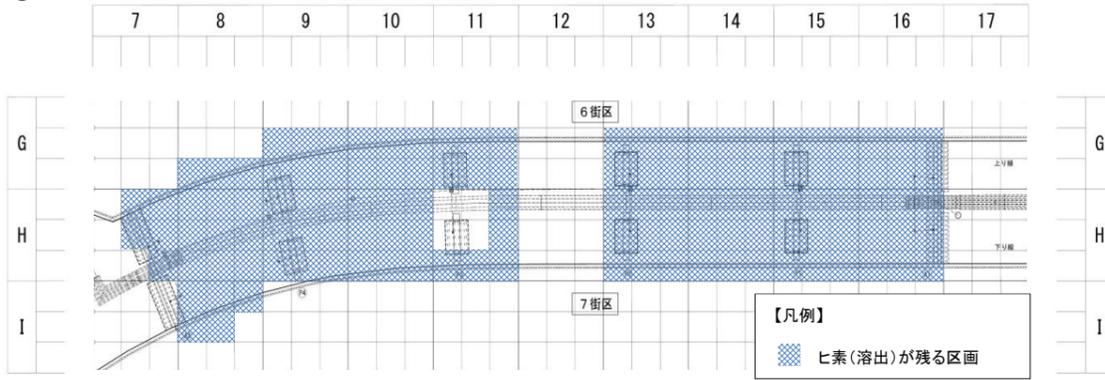
①ヒ素(溶出)の汚染が残る区画位置図

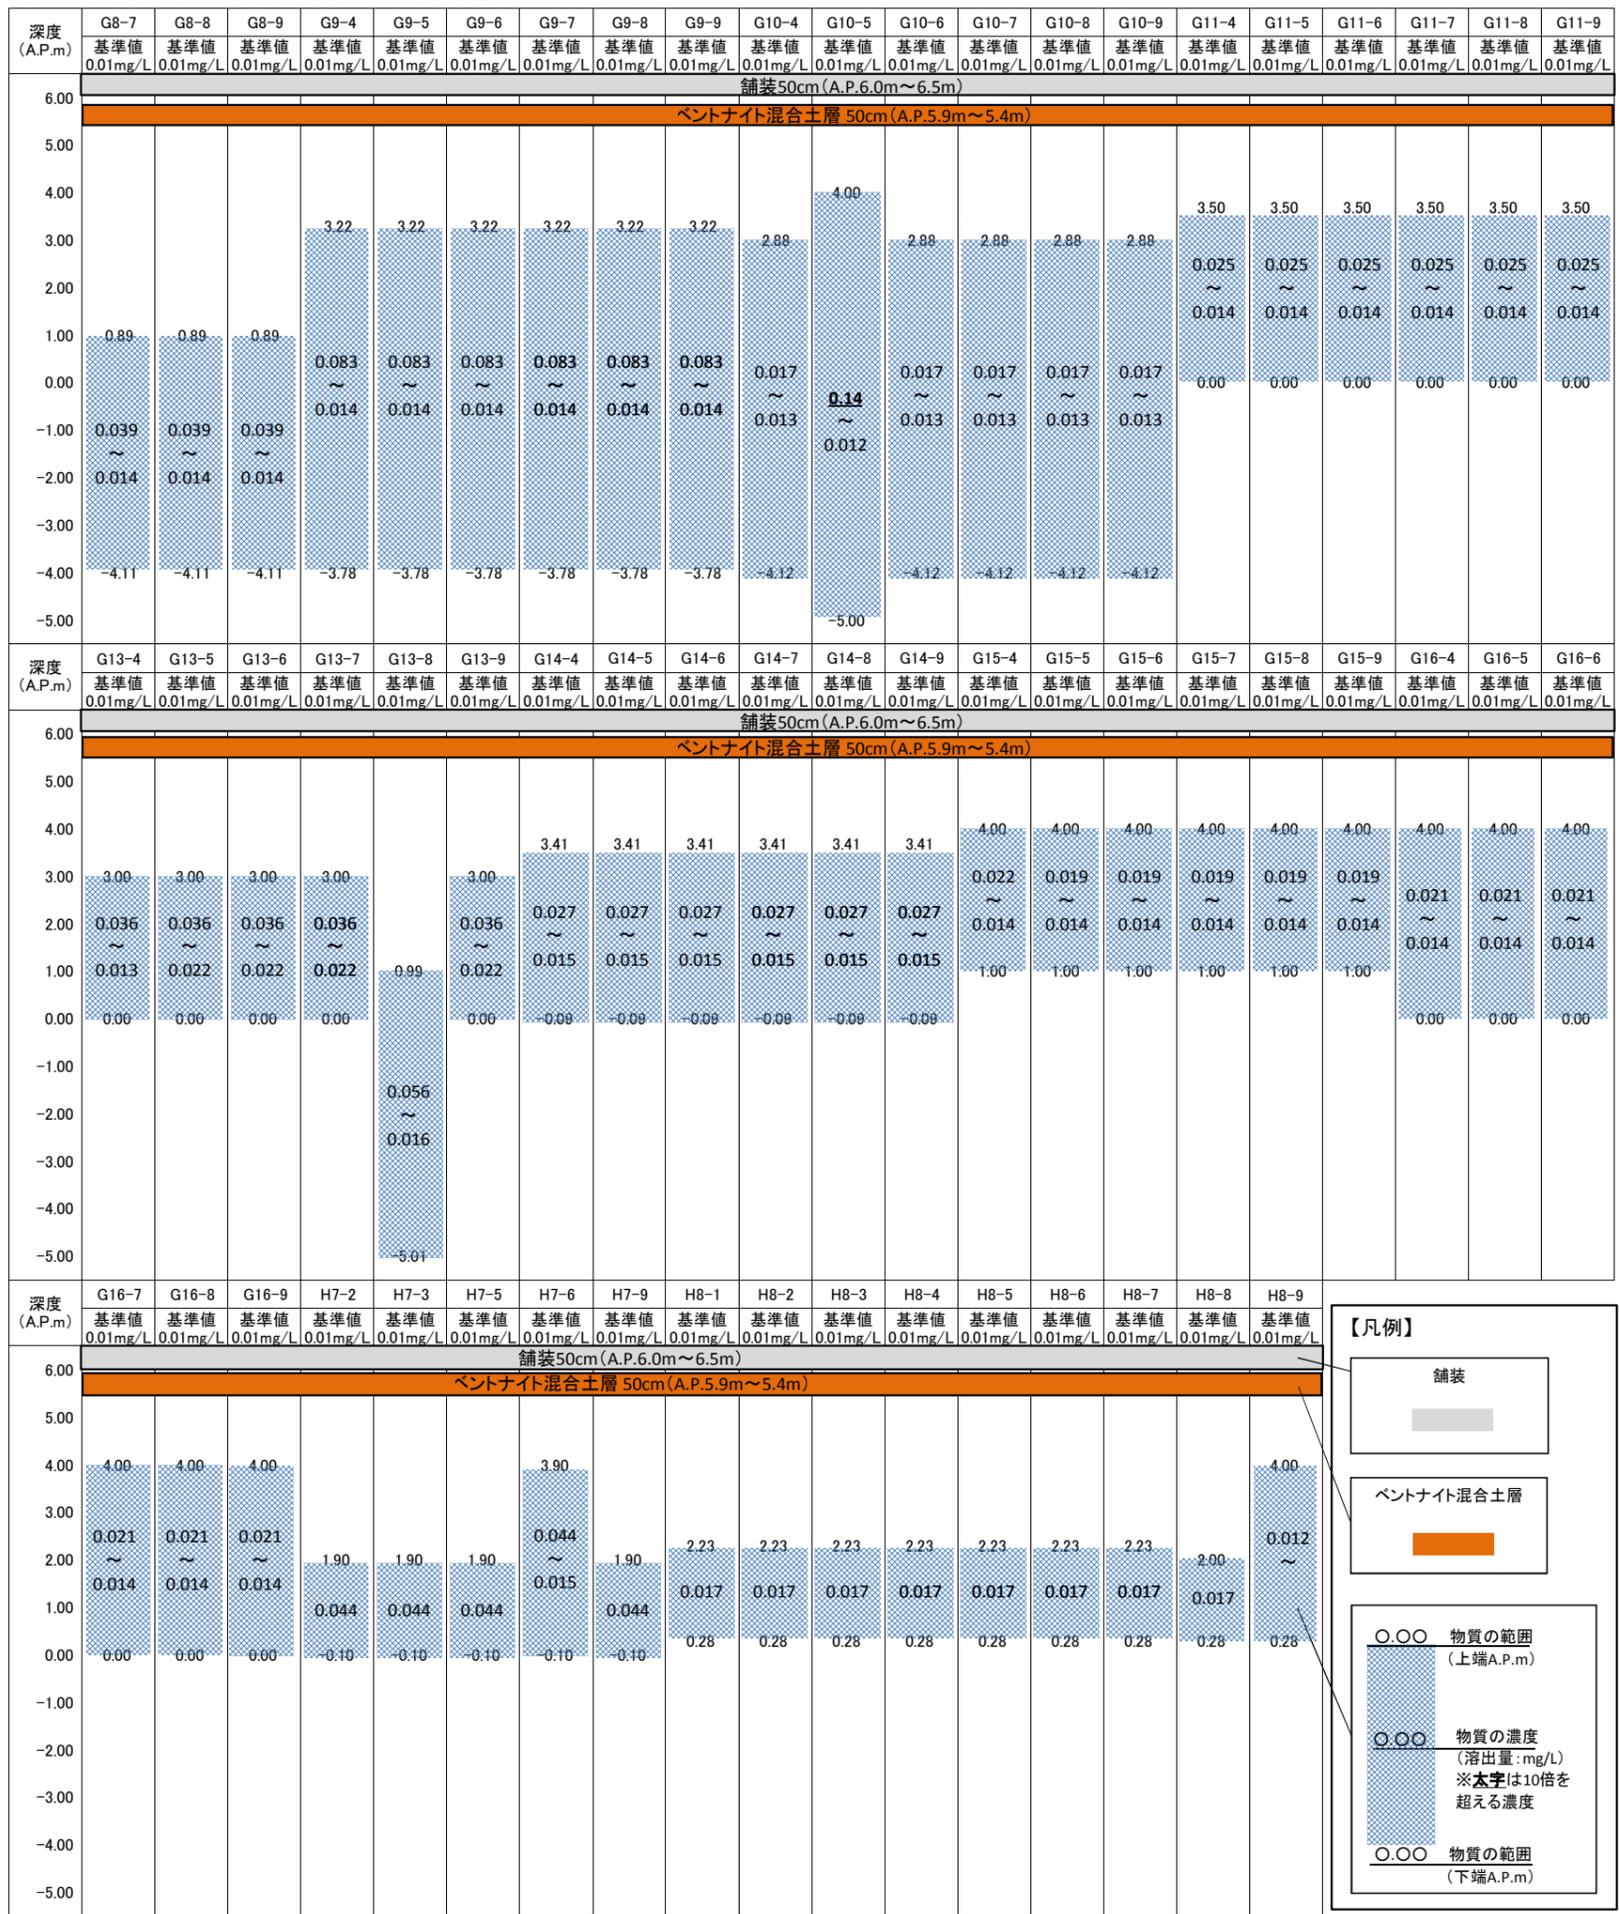
②ヒ素(溶出)の汚染濃度および深さを示した断面図

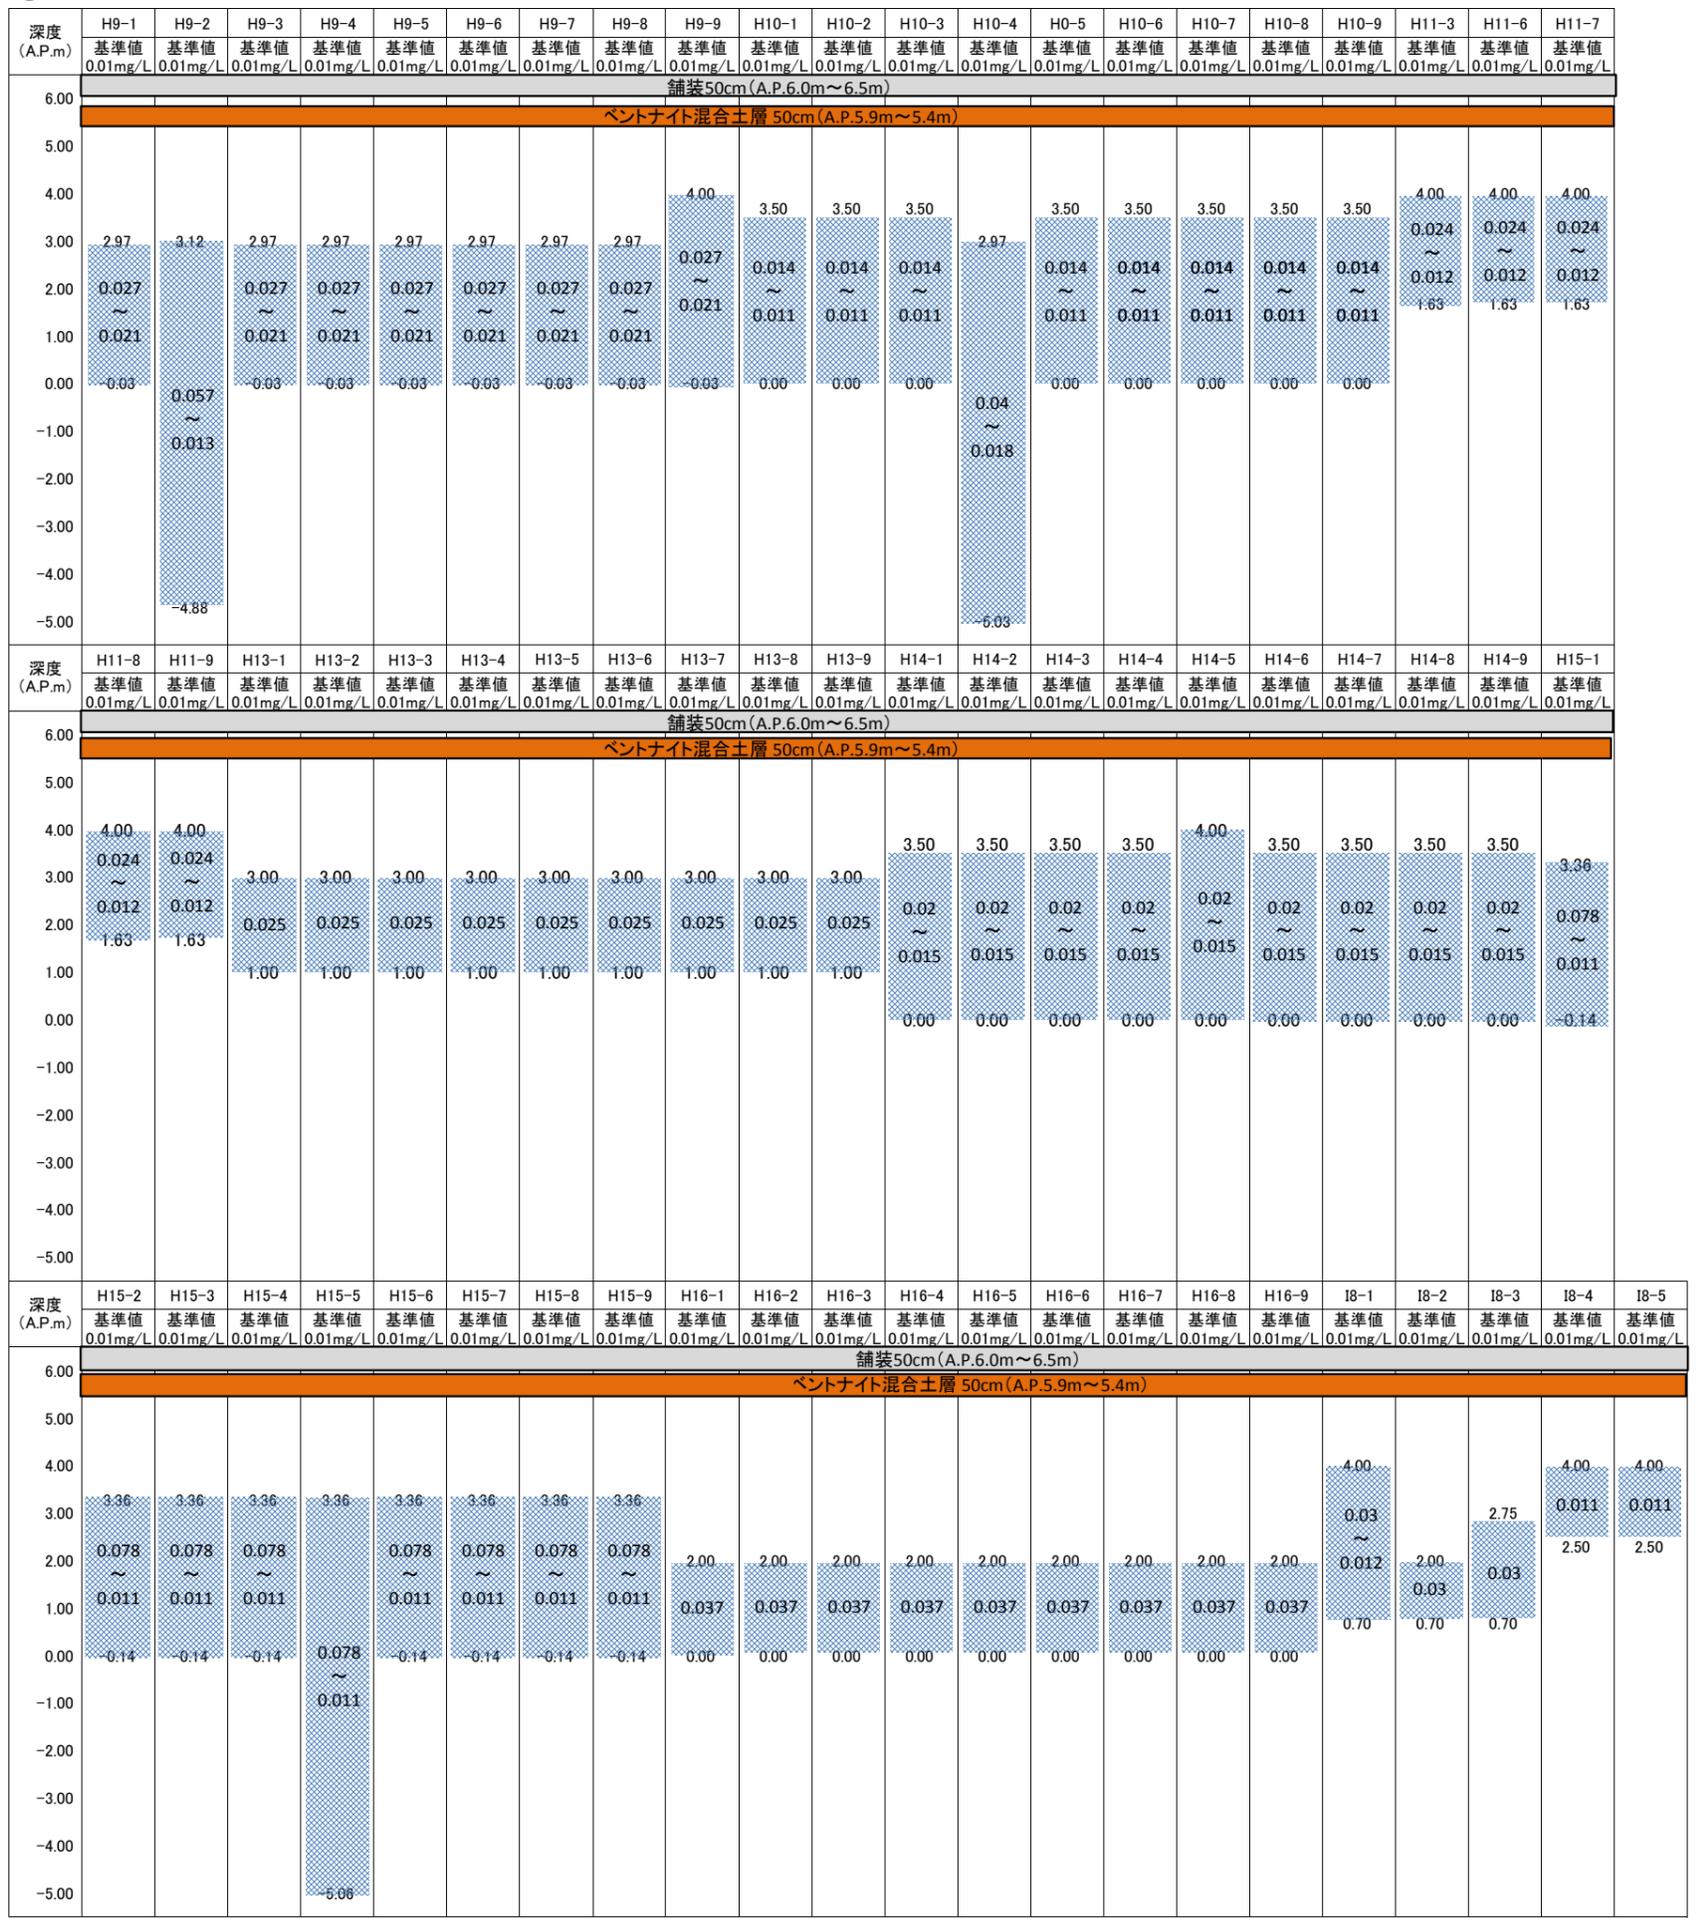
② ヒ素(溶出)の汚染濃度および深さを示した断面図

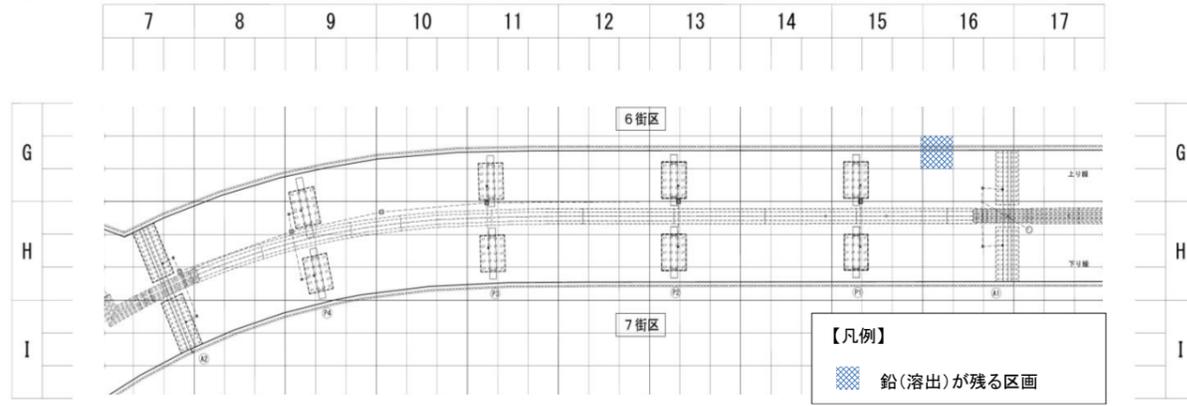
① 鉛(溶出)の汚染が残る区画位置図

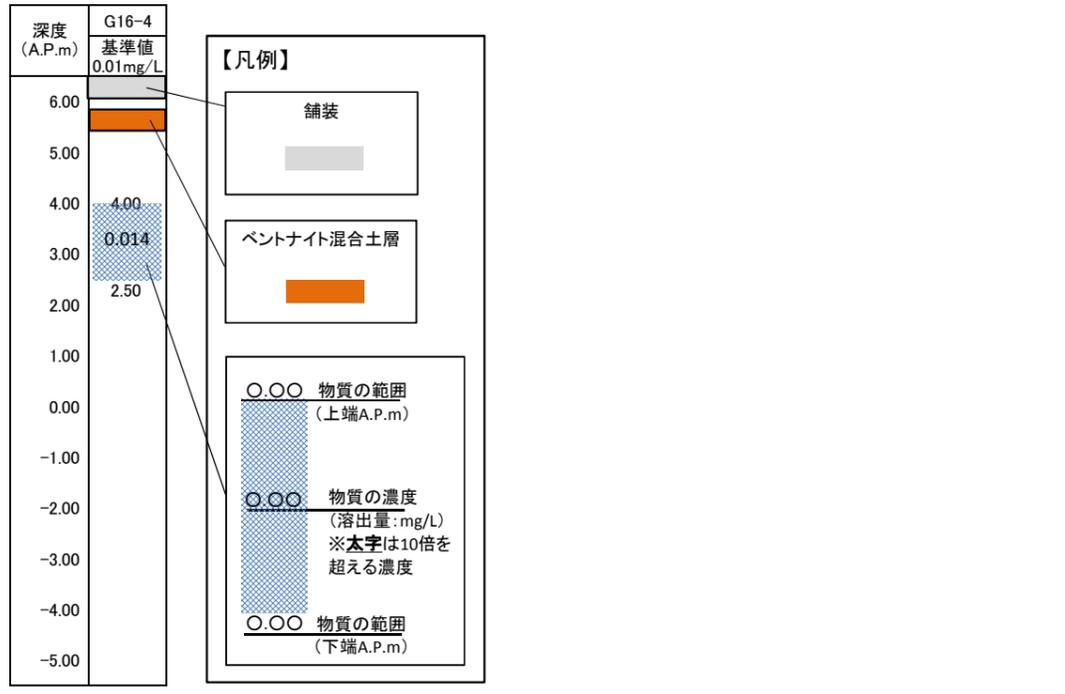
② 鉛(溶出)の汚染濃度および深さを示した断面図

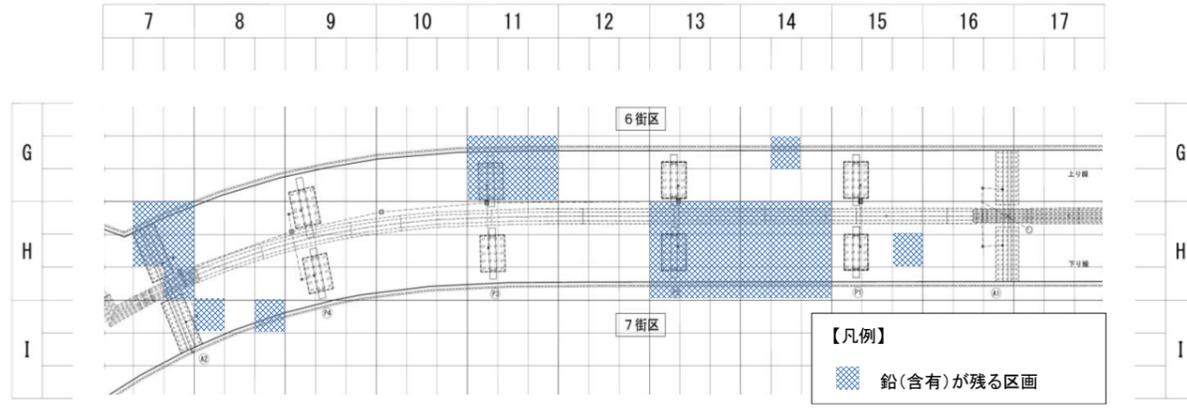
① 鉛(含有)の汚染が残る区画位置図

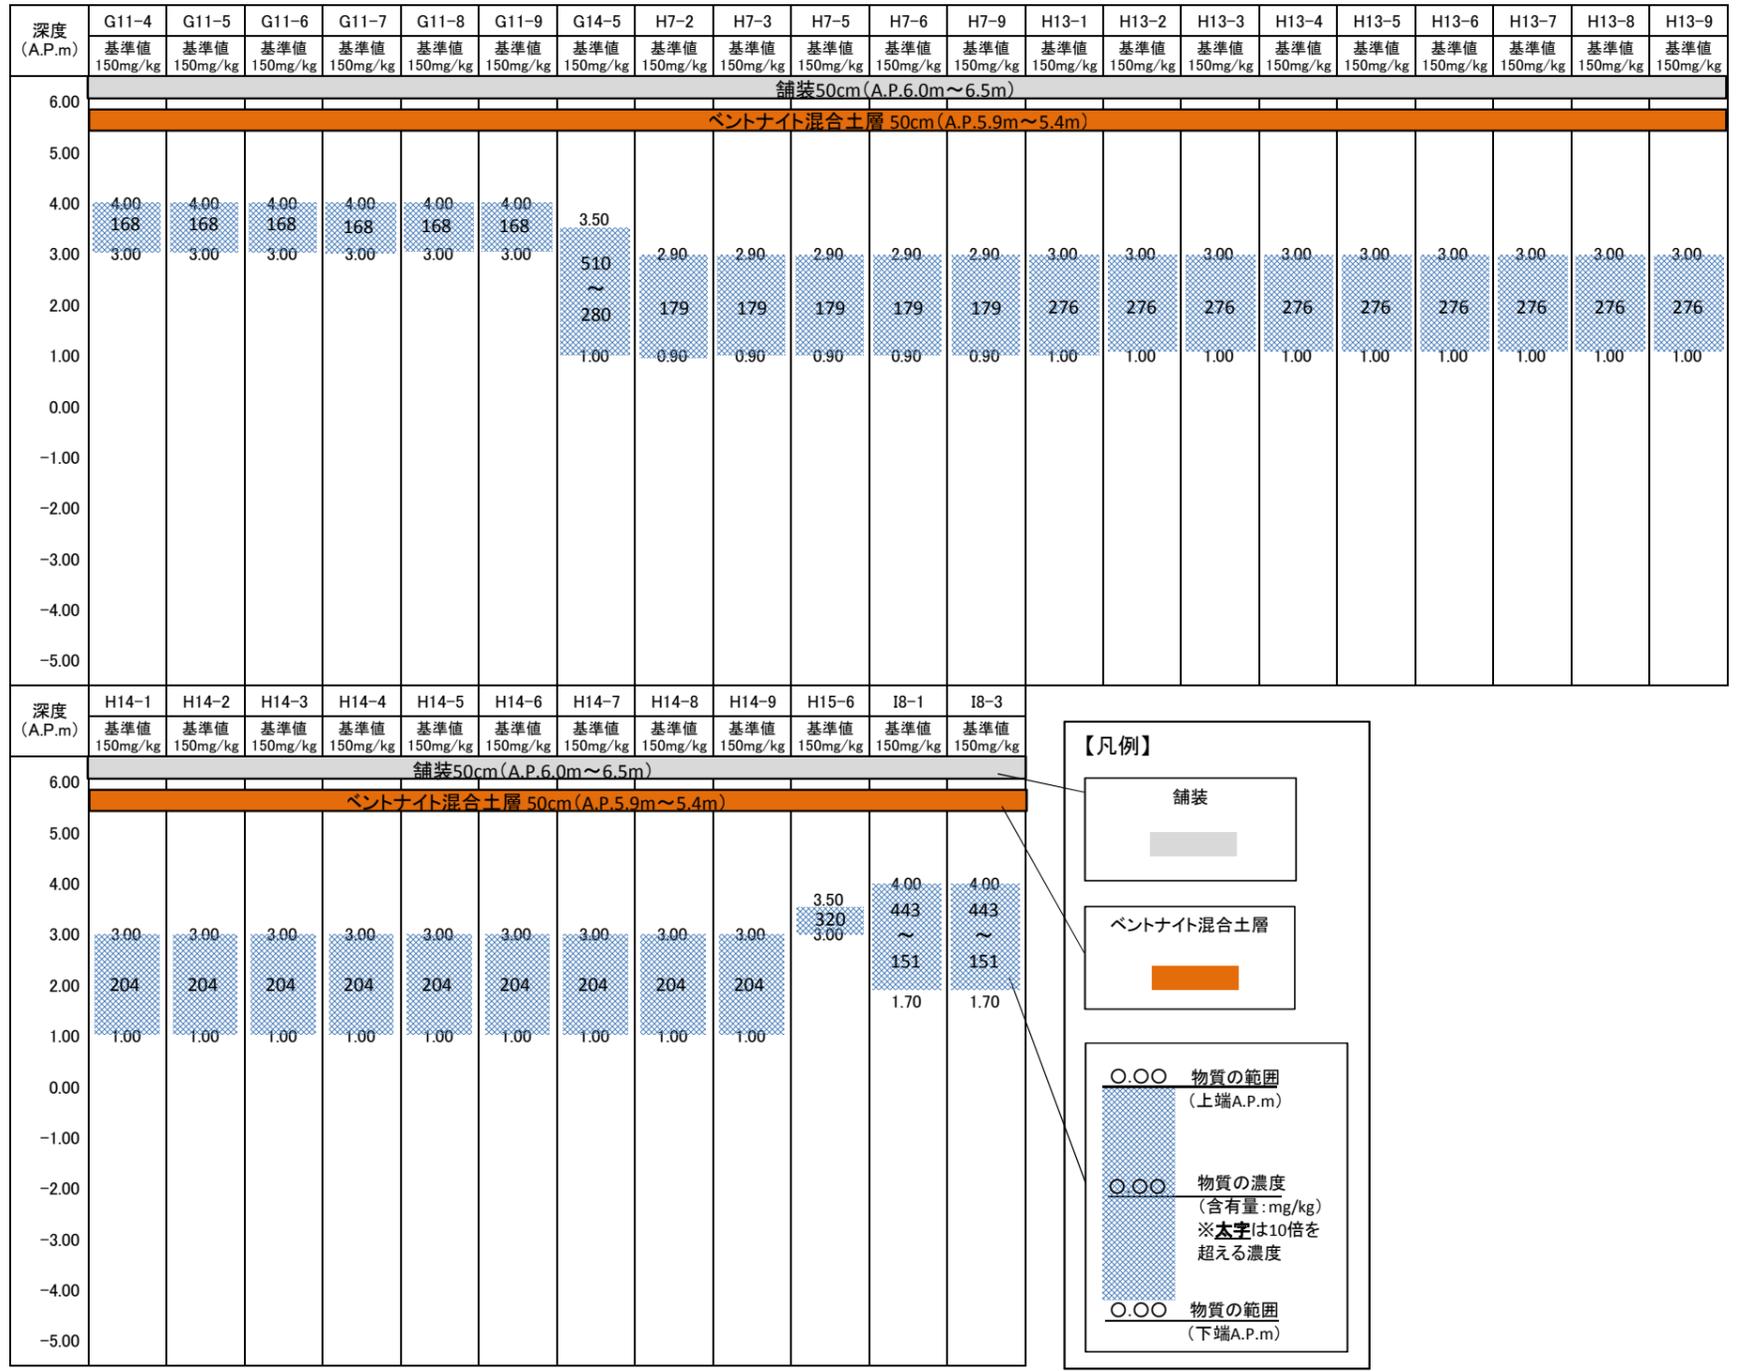
② 鉛(含有)の汚染濃度および深さを示した断面図

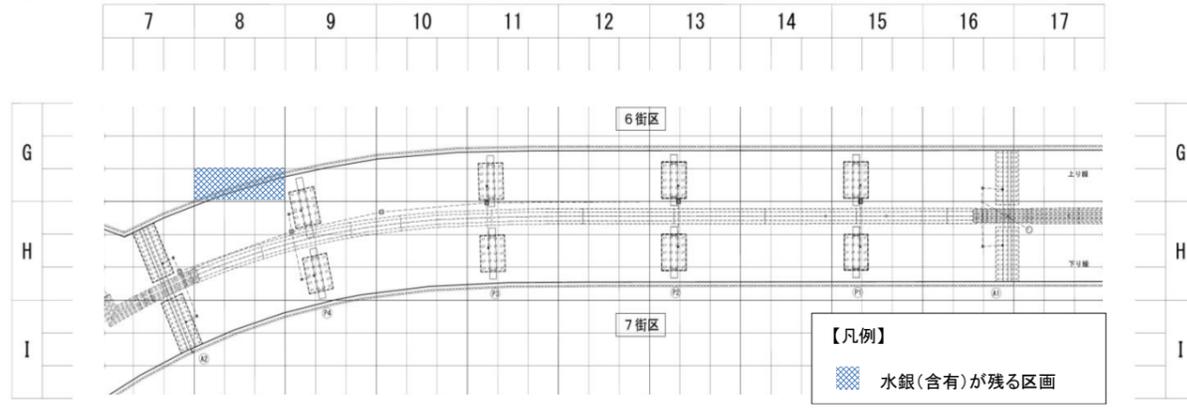
① 水銀(含有)の汚染が残る区画位置図
