## 資料 5－4

補助 315 号線連絡通路部の換気・  
観測用マンホール内の排水について

## 補助3 15号線連絡通路部の換気・観測用マンホール内の排水について

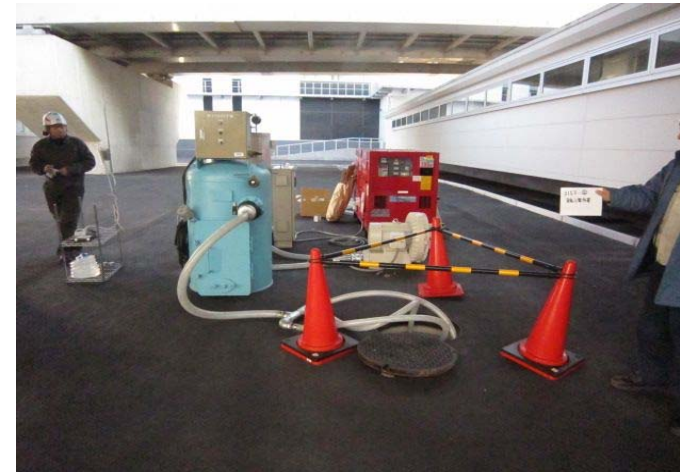
換気状況写真

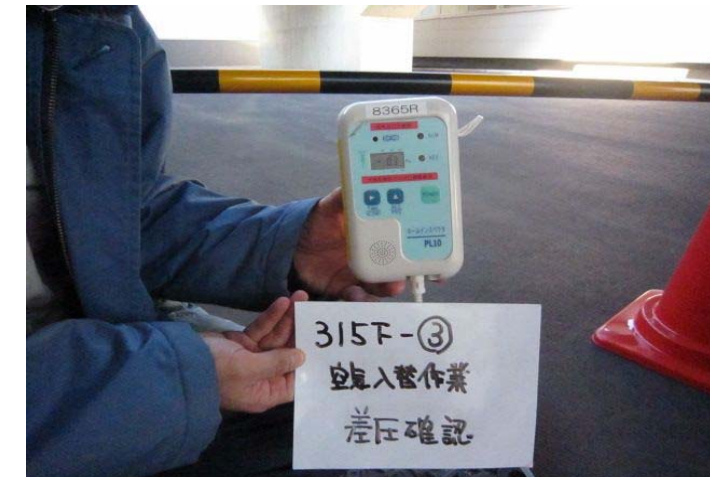
差圧確認写真(-0.3Pa)

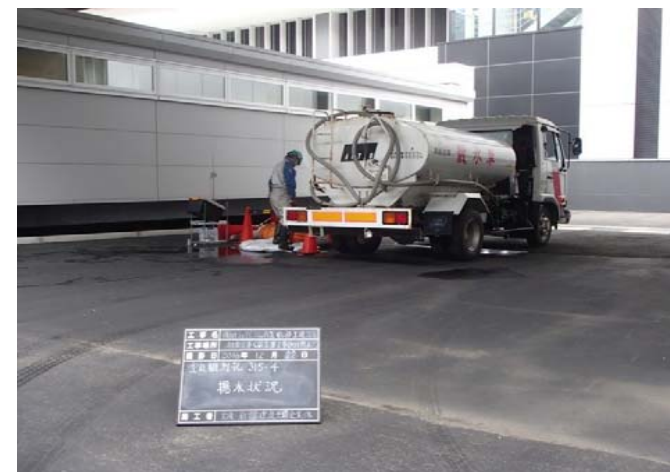
排水状況写真

- 1) マンホール近傍に横付けした散水車に、マンホール内の水をポンプで揚水した。
  - 2) 揚水した水は散水車で排水処理施設棟に運搬して放流した。
  - 3) 排水時期は、平成28年12月21日、22日（2日間）で実施した。
- ※ 現在、流入箇所特定および補修工法の検討中

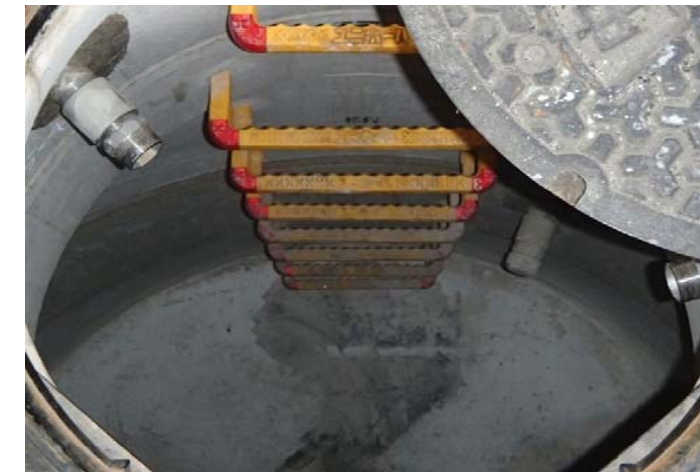
排水完了写真

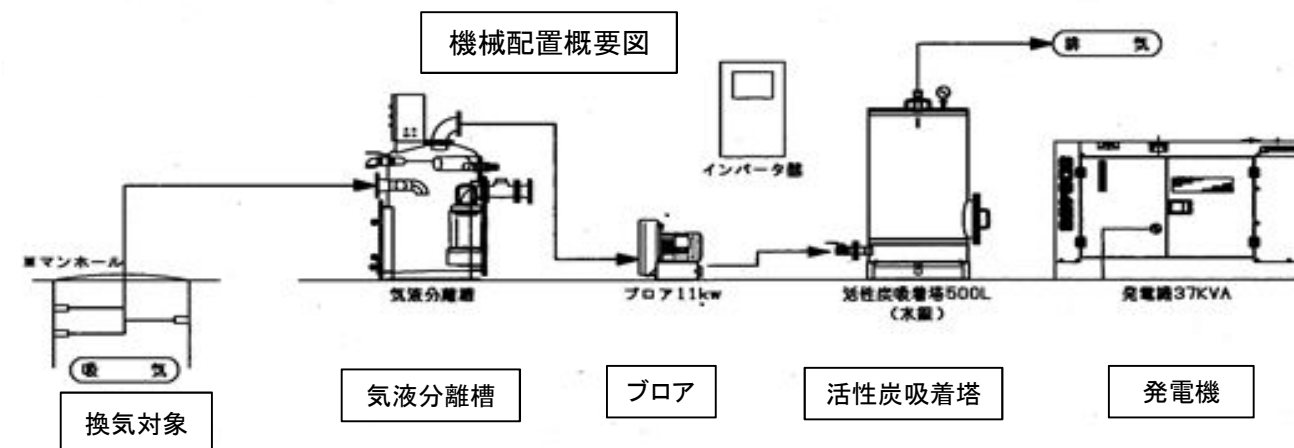
機械配置概要図
