資料④

地下水モニタリングにおける地下水の
pH・電気伝導率分布状況の変化

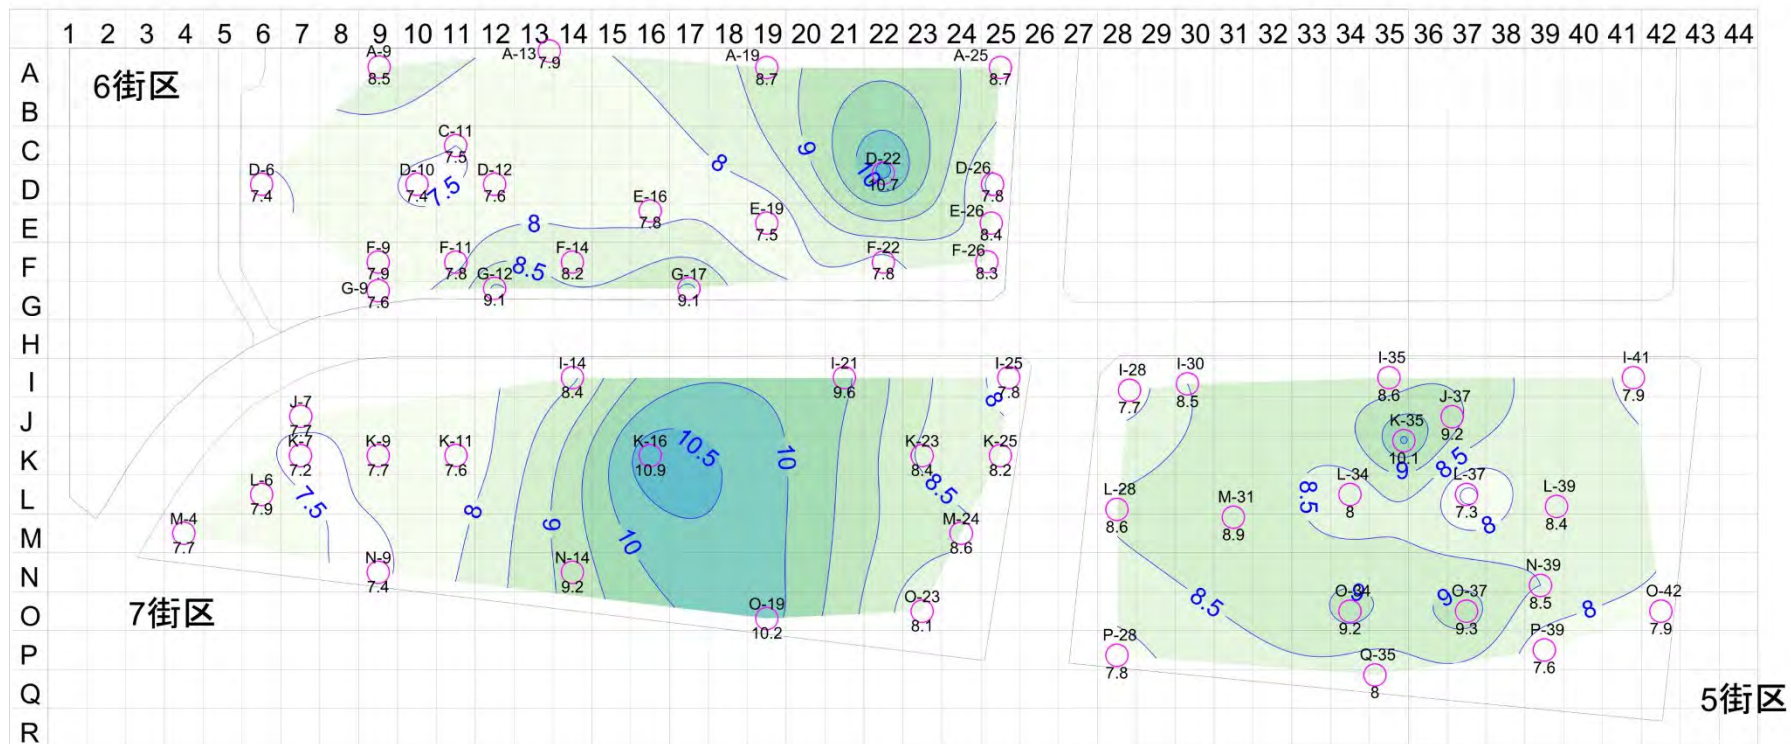
(1)pH

(2)電気伝導率 (単位 : mS/m)

図1 土壤汚染対策実施前の地下水の pH、電気伝導率の状況
(測定日 : 平成 19 年 8 月 6 日 ~ 9 月 20 日)

データの出典 : 前回専門家会議第 4 回資料

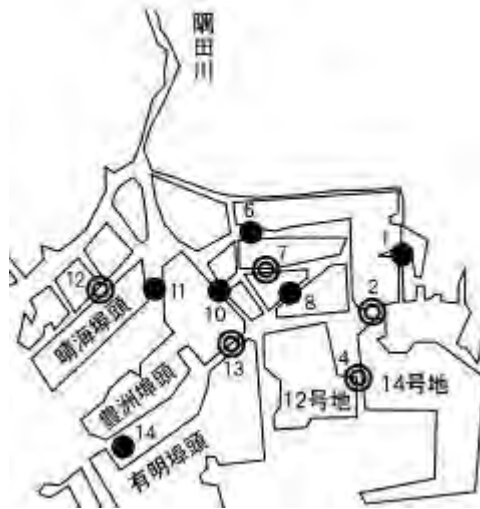
図3 豊洲市場近くの海域（運河）の水質測定地点

表1 豊洲市場近くの測定地点（運河）における海水（深度0m）のpH

測定地点（運河）	平成27年7月	平成28年11月
11. 晴海運河（春海橋）	7.6	8.1
14. 東雲運河（豊洲ふ頭南西部）	8.4	8.1
