### 参考資料 3

地下水モニタリングにおける地下水の  
pH・電気伝導率分布状況の変化

図1 土壌汚染対策実施前の地下水の pH、電気伝導率の状況  
(測定日：平成19年8月6日～9月20日)

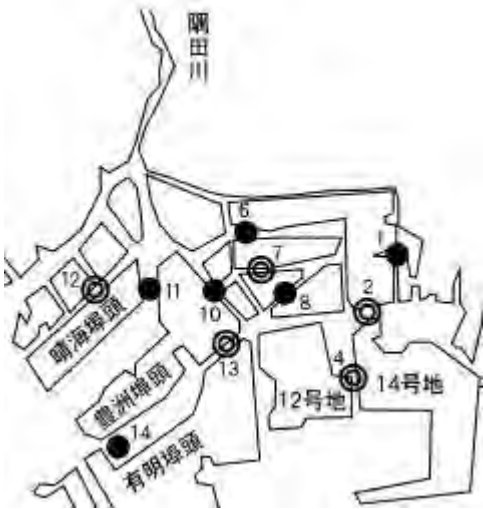
図3 豊洲市場近くの海域（運河）の水質測定地点

表1 豊洲市場近くの測定地点（運河）における海水（深度 0m）の pH
