## 資料 6－6

補助 315 号線連絡通路部の  
上部碎石層水銀ガス調査結果

# 補助315号線高架下部の水銀ガス調査(指針値 $0.04 \mu\text{g}/\text{m}^3$ )

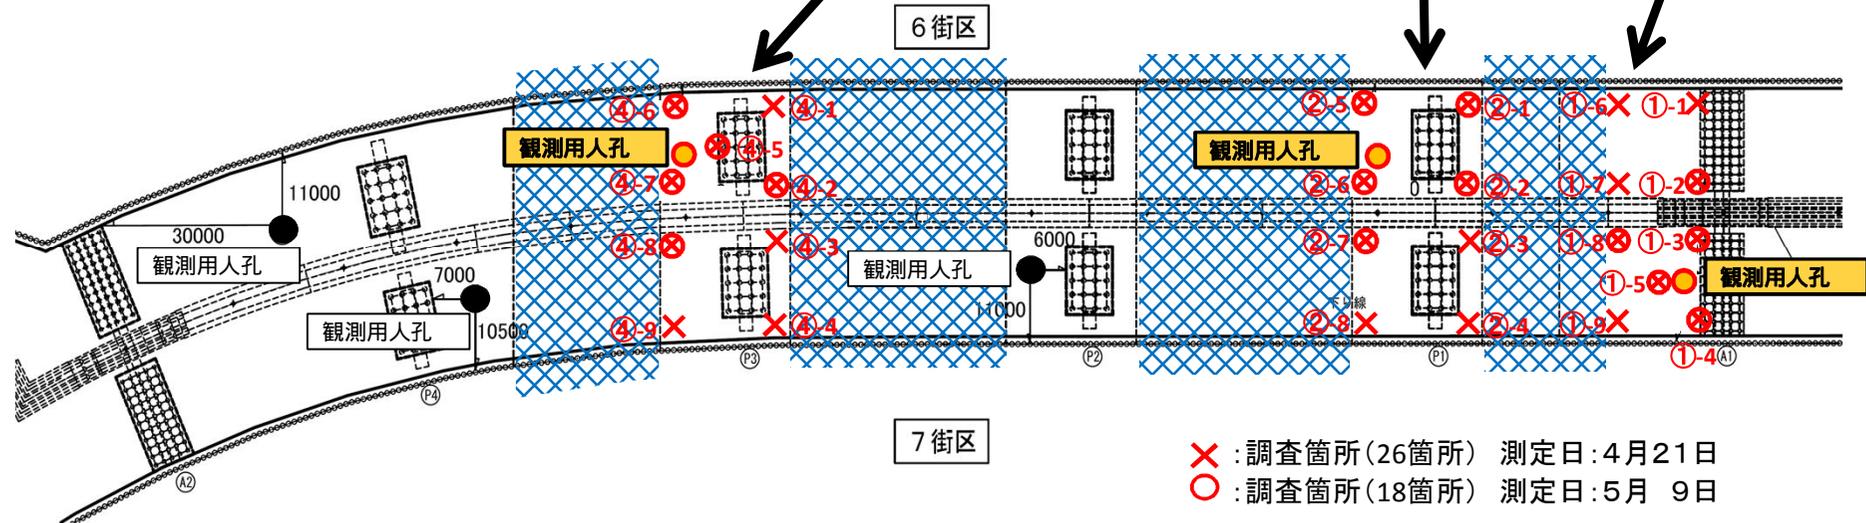
観測用人孔④( $\mu\text{g}/\text{m}^3$ )

4月21日	5月9日
観測用人孔④	-	0.032
④-1	不検出	-
④-2	不検出	0.014
④-3	不検出	-
④-4	0.015	-
④-5	不検出	0.029
④-6	不検出	0.018
④-7	不検出	0.042
④-8	不検出	0.009
④-9	不検出	-

観測用人孔②( $\mu\text{g}/\text{m}^3$ )

4月21日	5月9日
観測用人孔②	-	0.062
②-1	不検出	不検出
②-2	0.005	0.013
②-3	不検出	-
②-4	0.008	-
②-5	不検出	0.023
②-6	不検出	0.018
②-7	不検出	0.035
②-8	不検出	-

観測用人孔①( $\mu\text{g}/\text{m}^3$ )

4月21日	5月9日
観測用人孔①	-	0.035
①-1	不検出	-
①-2	不検出	0.011
①-3	不検出	不検出
①-4	不検出	不検出
①-5	不検出	0.015
①-6	不検出	-
①-7	不検出	-
①-8	不検出	0.008
①-9	不検出	-

× : 調査箇所 (26箇所) 測定日: 4月21日  
○ : 調査箇所 (18箇所) 測定日: 5月 9日
