## 第 16 回豊洲新市場予定地の土壌汚染対策工事に関する技術会議 説明資料

平成 25 年 12 月 24 日 東京都中央卸売市場

### (1) 土壌汚染対策工事の概要

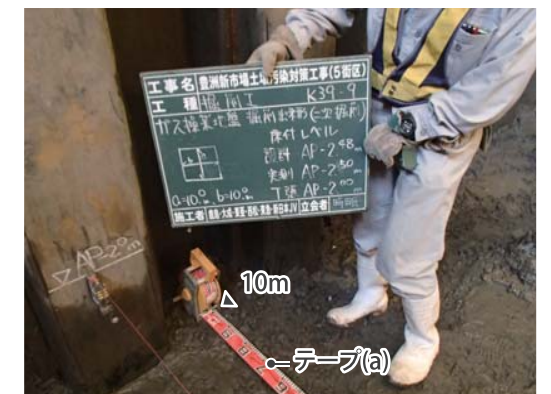
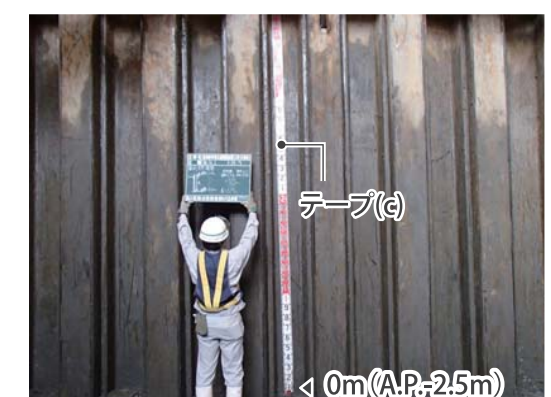
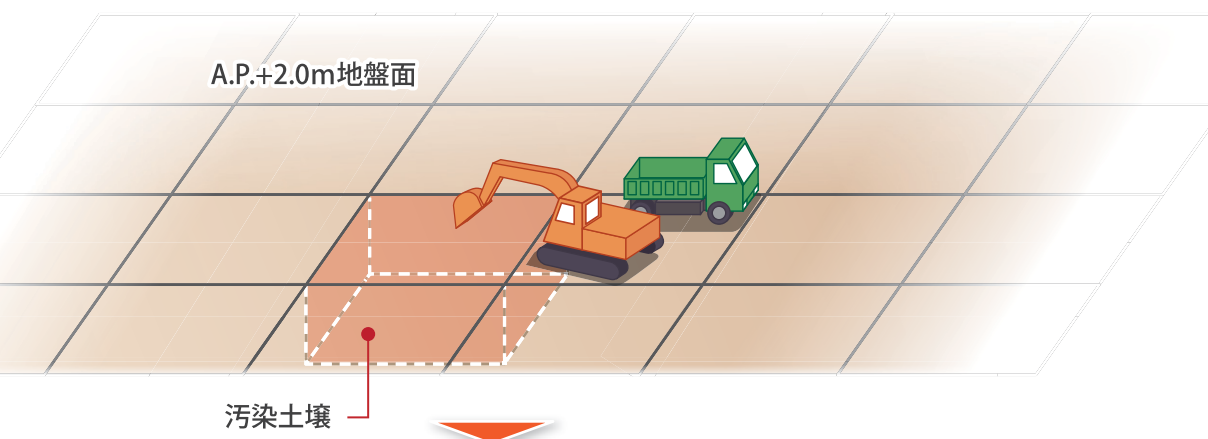
##### 掘削除去の確認

①：掘削底面部で10m×10mの範囲を掘削したことをテープで確認

②：4.5m(5.43m)掘削したことをテープで確認

- ・対策面積：10mX10m(100㎡)
- ・対策深さ：4.5m(A.P.-2.5m)
- ・対策土量：450m<sup>3</sup>

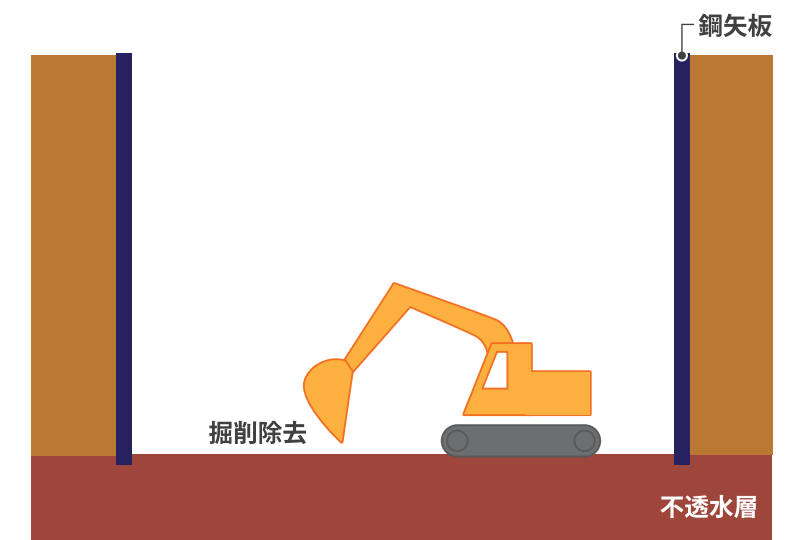
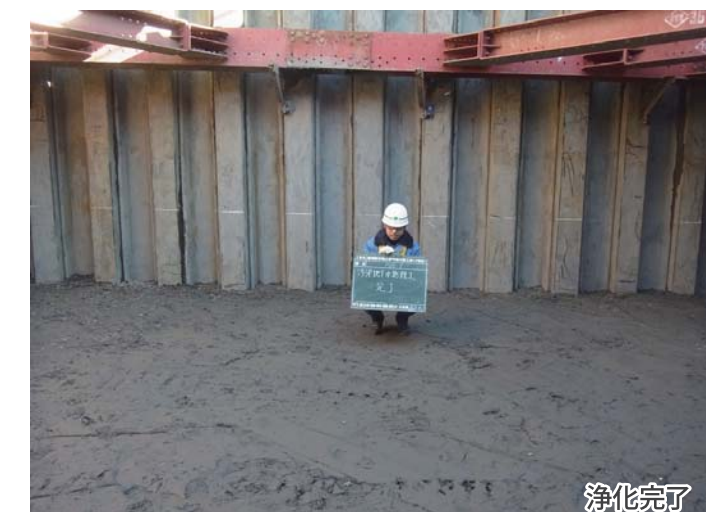
##### 掘削除去による対策完了の確認

掘削底面(不透水層面)で汚染地下水を除去したことを確認

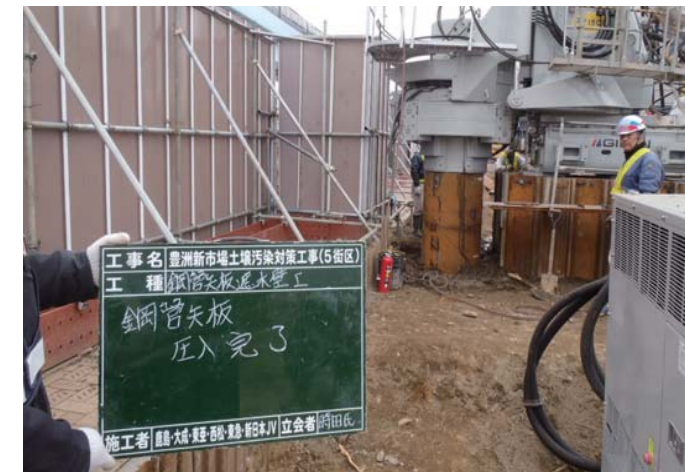
鋼管矢板打設状況 (圧入工法) (5 街区)

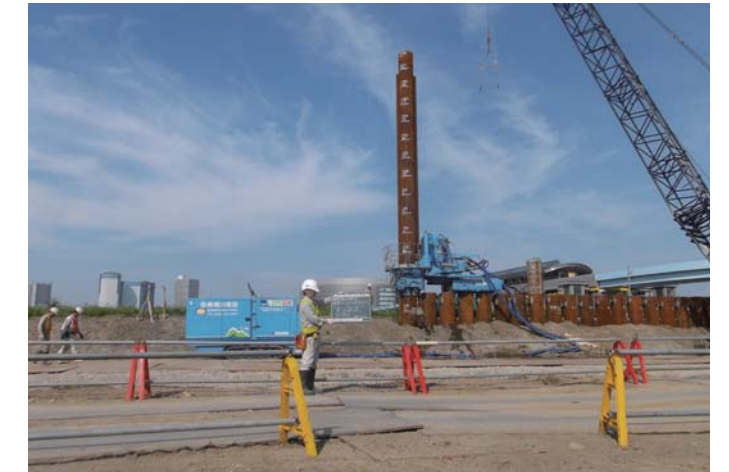
鋼管矢板打設状況 (圧入工法) (6 街区)

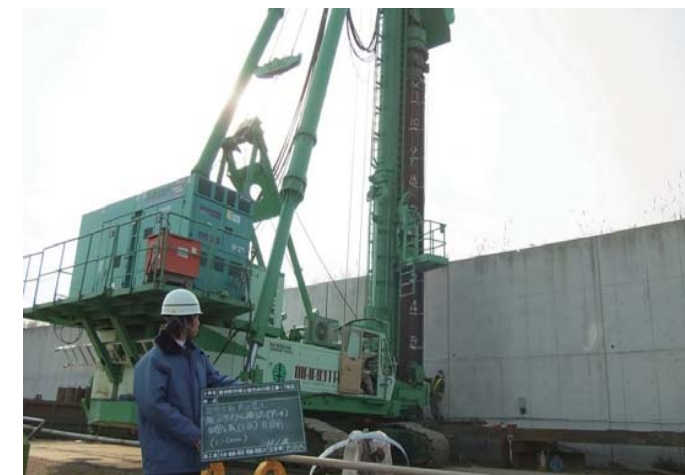
鋼管矢板打設状況 (中掘り工法) (7 街区)

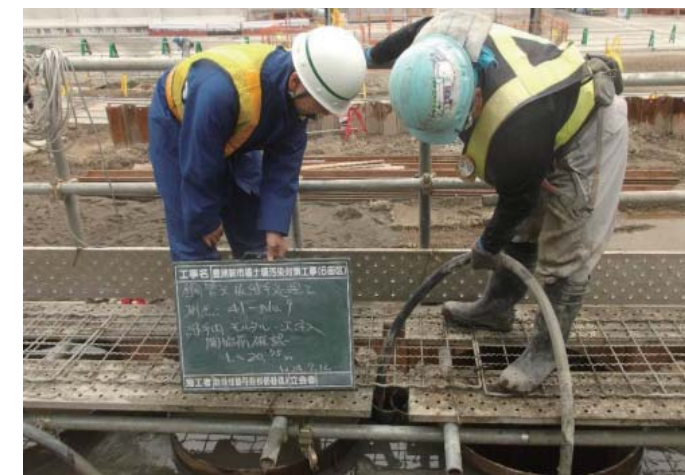
継手部充填材注入状況

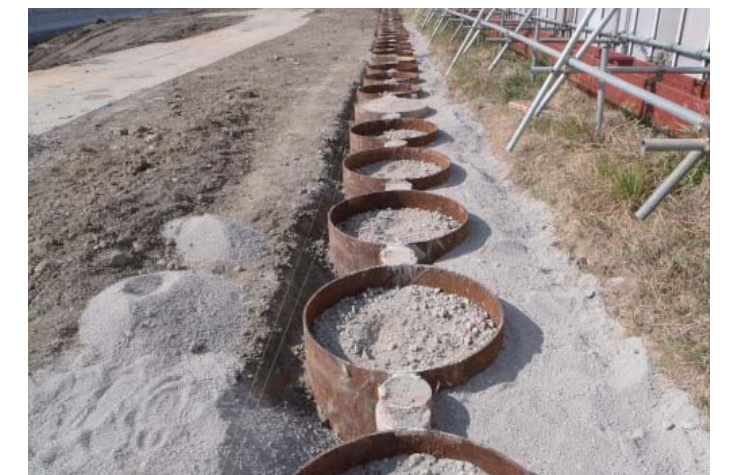
鋼管矢板遮水壁設置完了

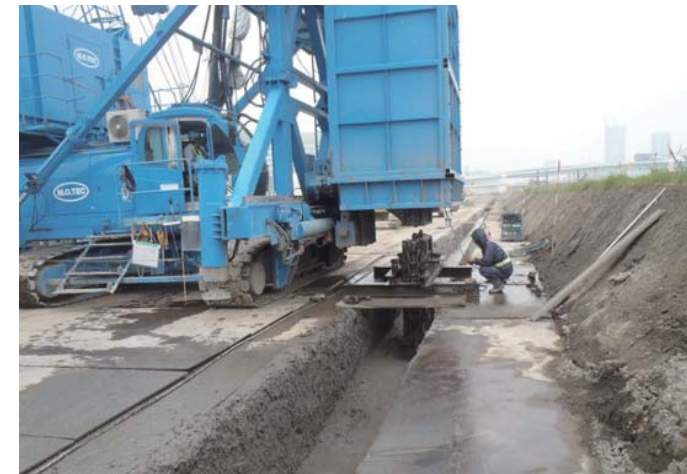
ソイルセメント壁造成状況 (5 街区)

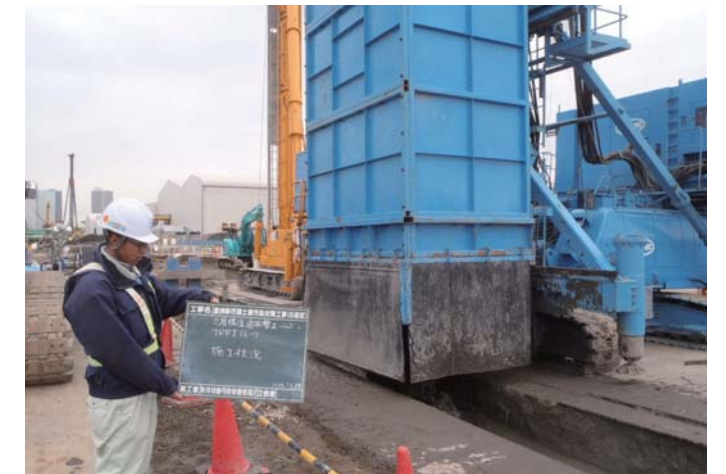
ソイルセメント壁造成状況 (6 街区)

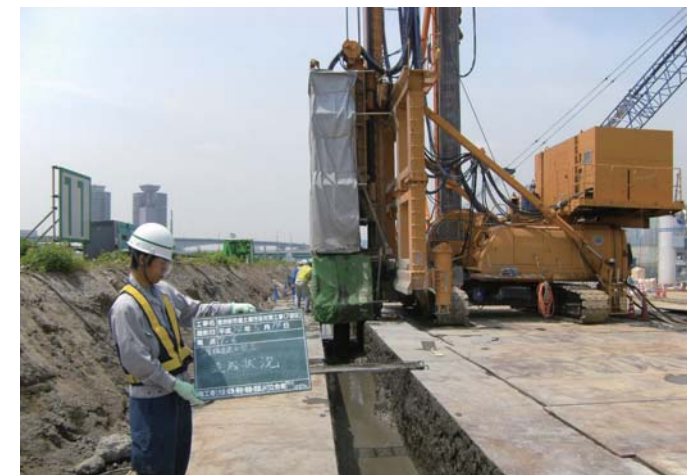
ソイルセメント壁造成状況 (7 街区)

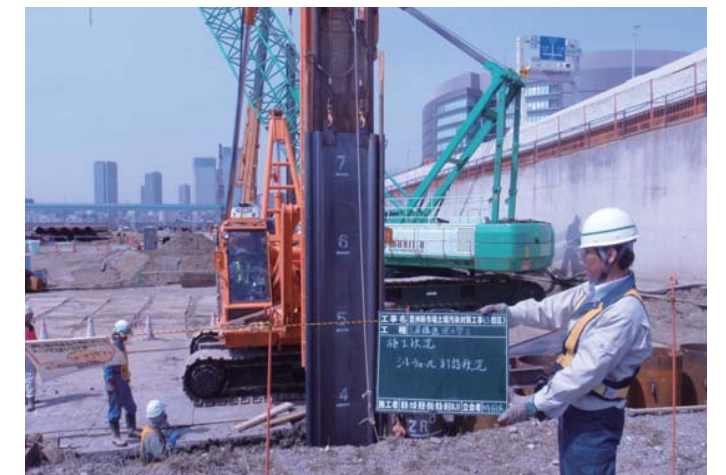
シートウォール建込み状況

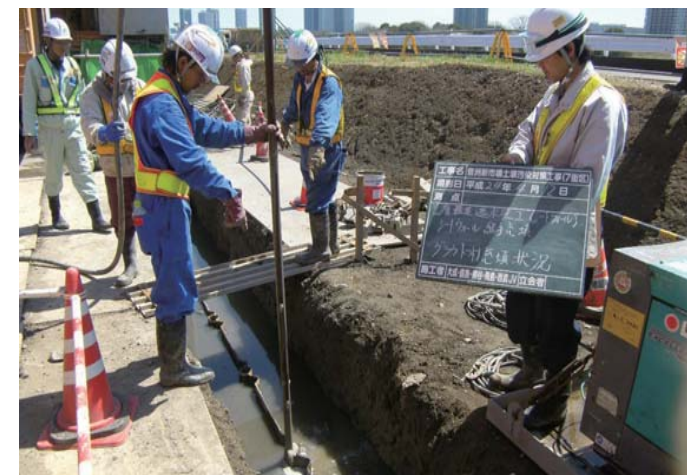
継手部充填材注入

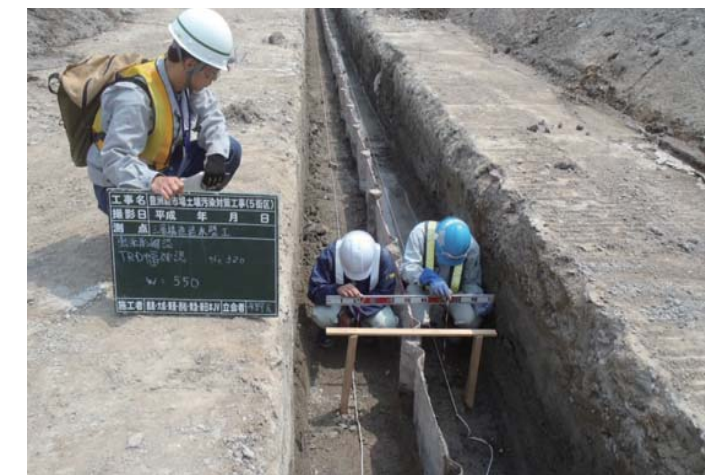
三層構造遮水壁設置完了

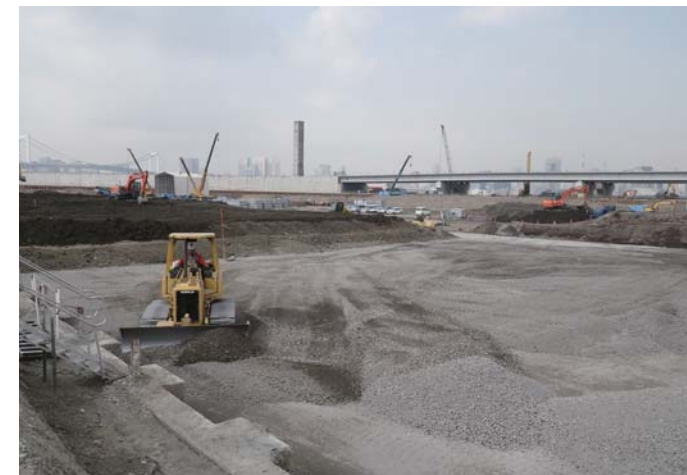
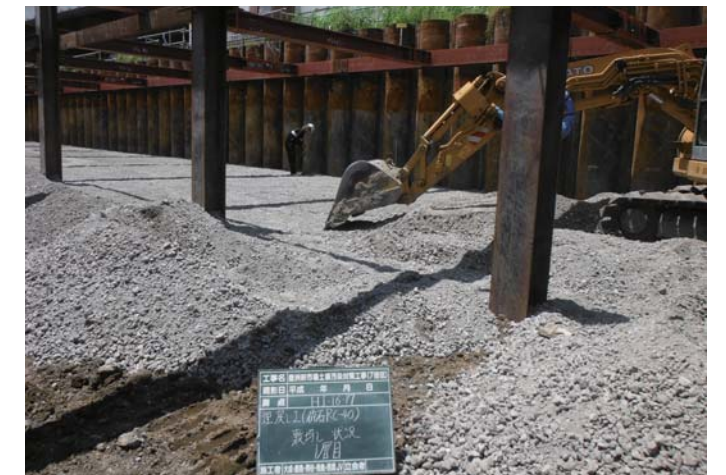
碎石敷き均し状況

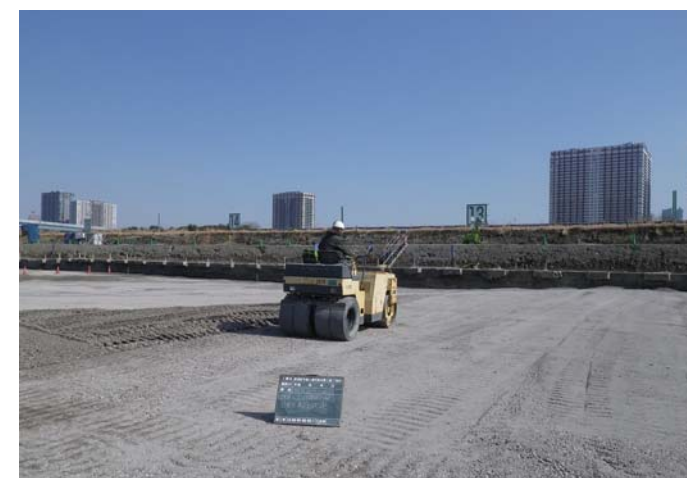
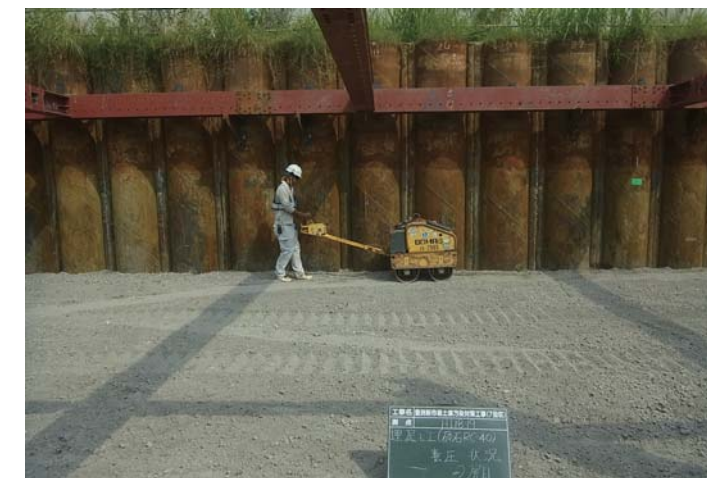
碎石転圧状況

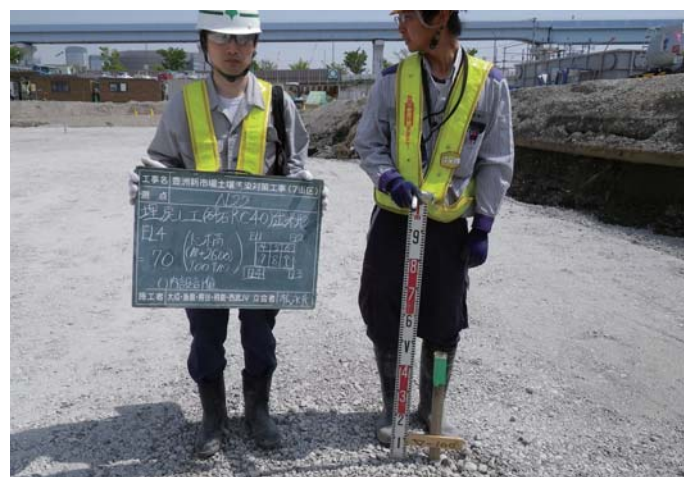
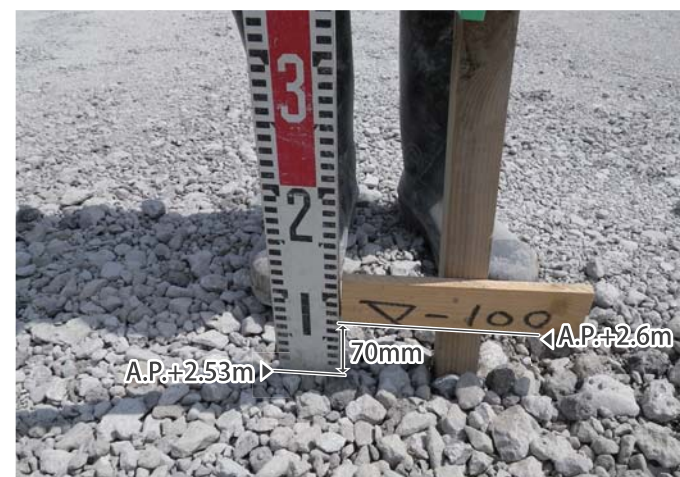
碎石層の高さ確認

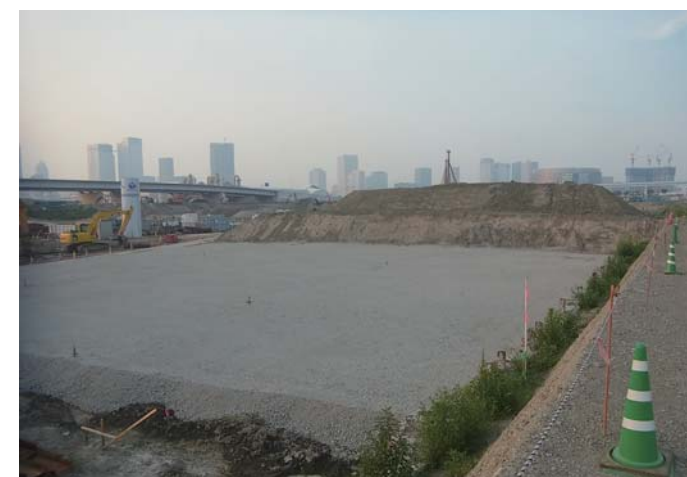
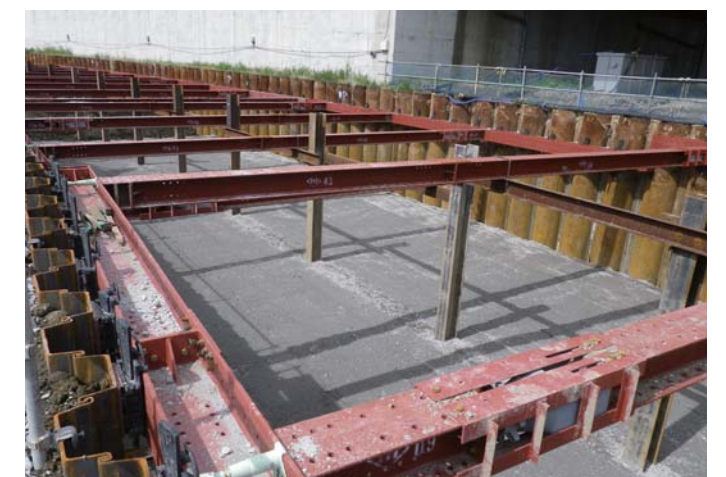
碎石層設置完了

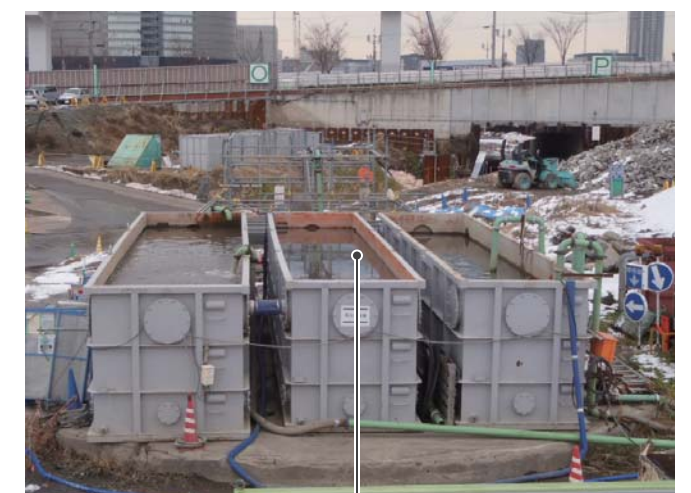
###### (D) 雨水排水時(水質モニタリング)

⑦沈砂槽に集めた雨水が環境確保条例等で規定する基準に適合しているかをモニタリング

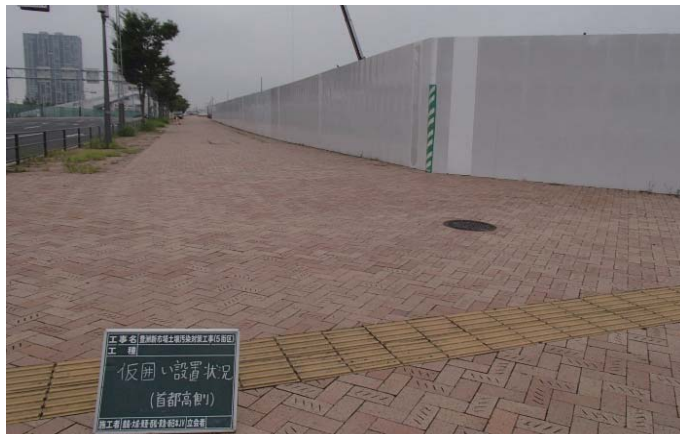
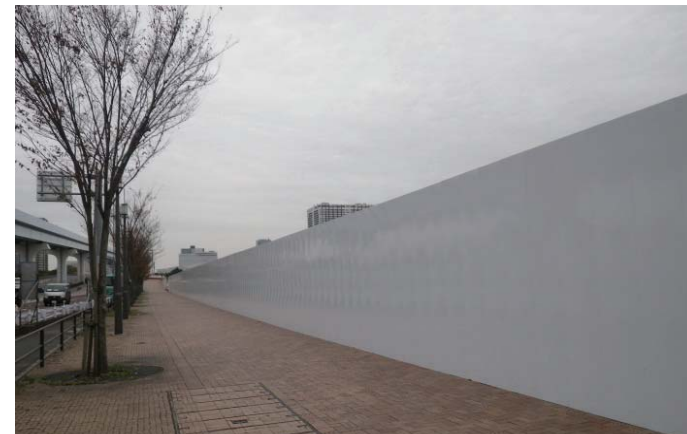
仮囲い設置状況

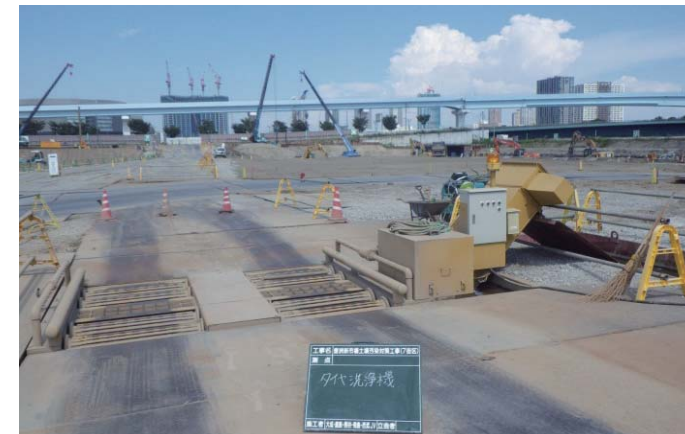
タイヤ洗浄機

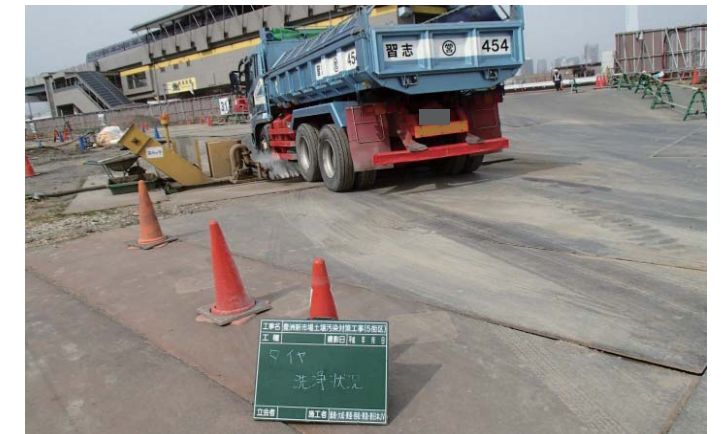
タイヤ洗浄状況

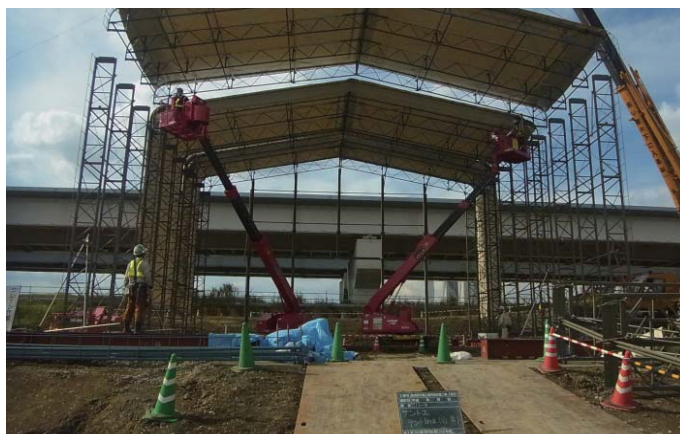
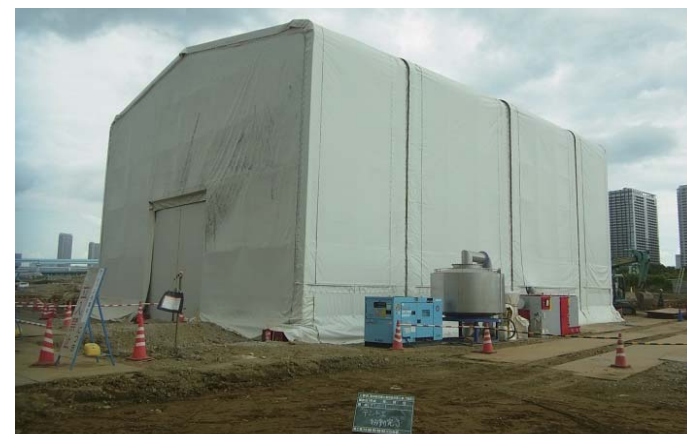
テント設置状況

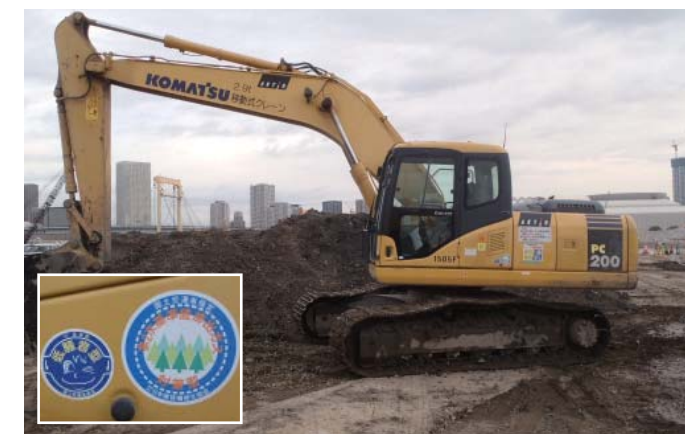
バックホウ (低騒音型認定、排ガス対策型認定)

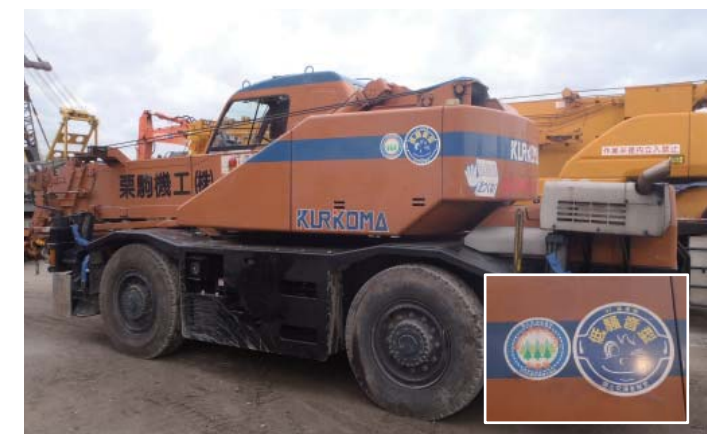
クレーン車 (低騒音型認定、排ガス対策型認定)

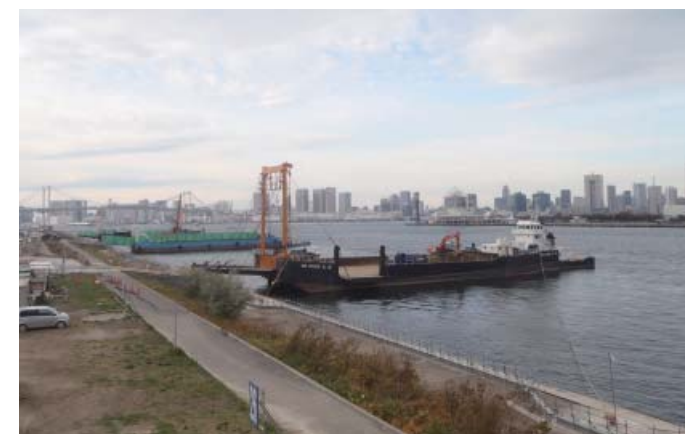
土壌運搬用フェリー台船
