東京ガス（株）が実施した対策前後の土壌汚染分布

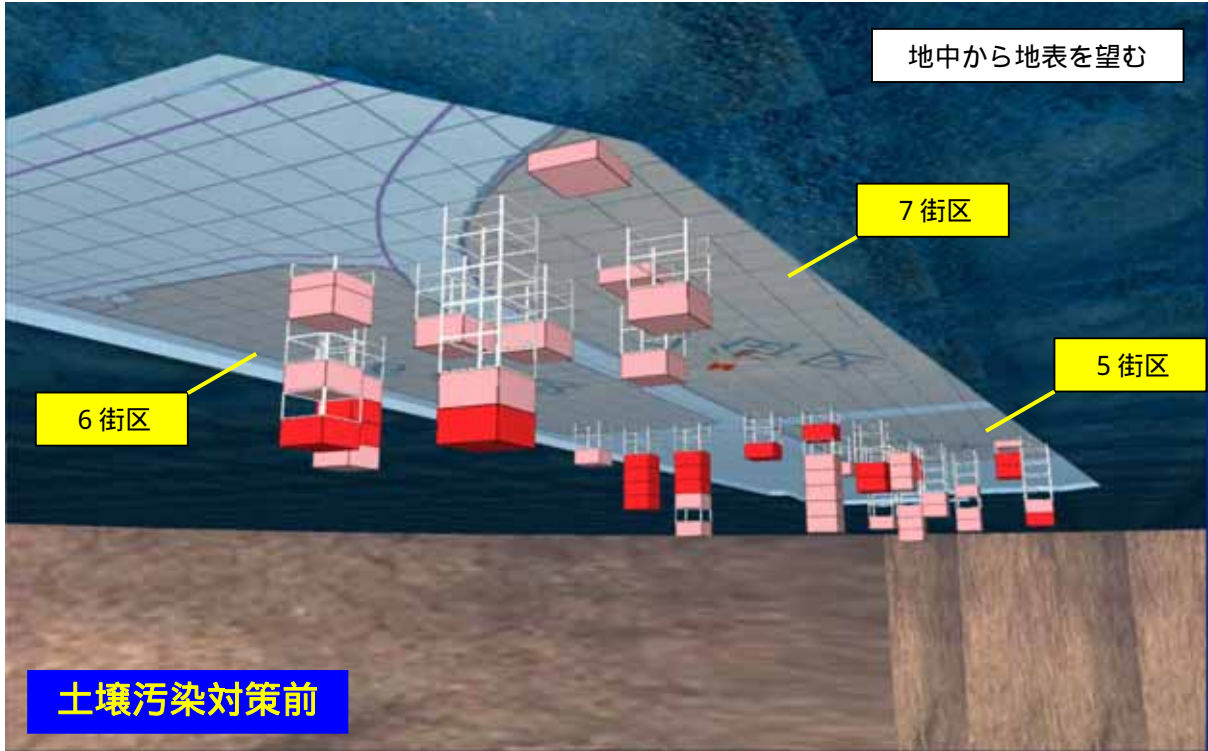
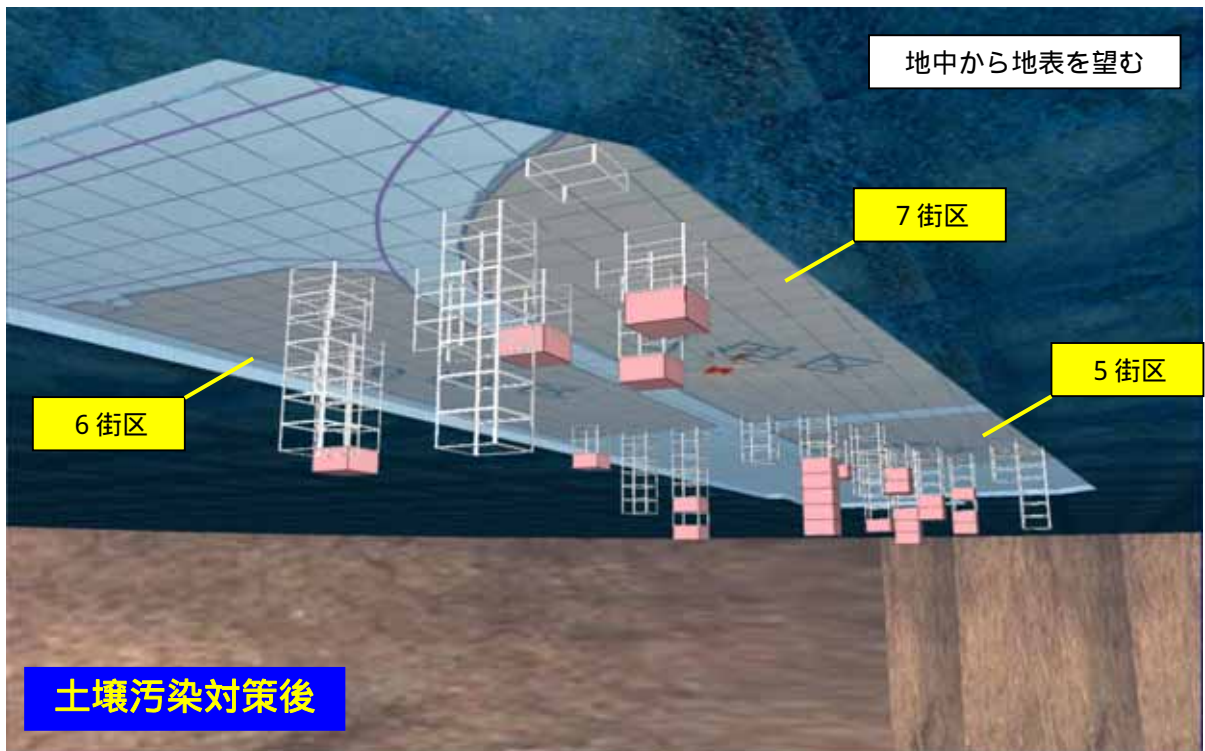
1. ベンゼン

- 1 深度方向の尺度は、見やすいよう15倍にしている
- 2 グリッド内に一部でも有害物質のあった箇所は、グリッド内全てを着色

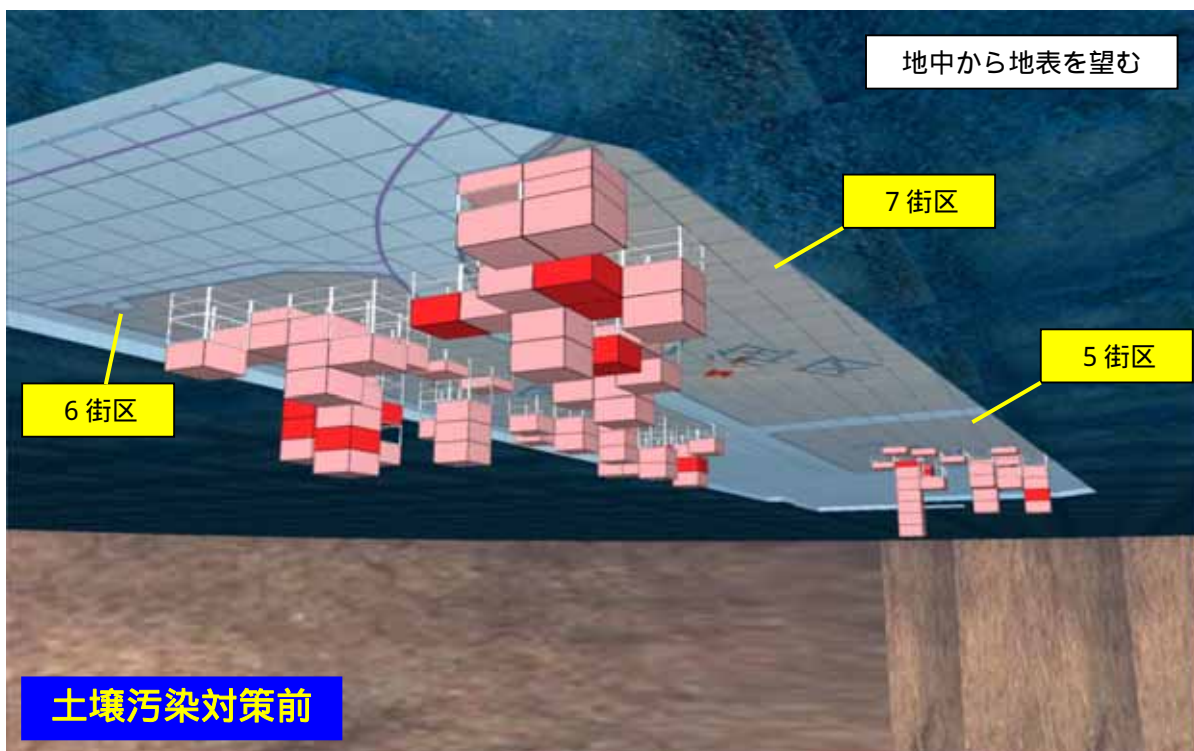
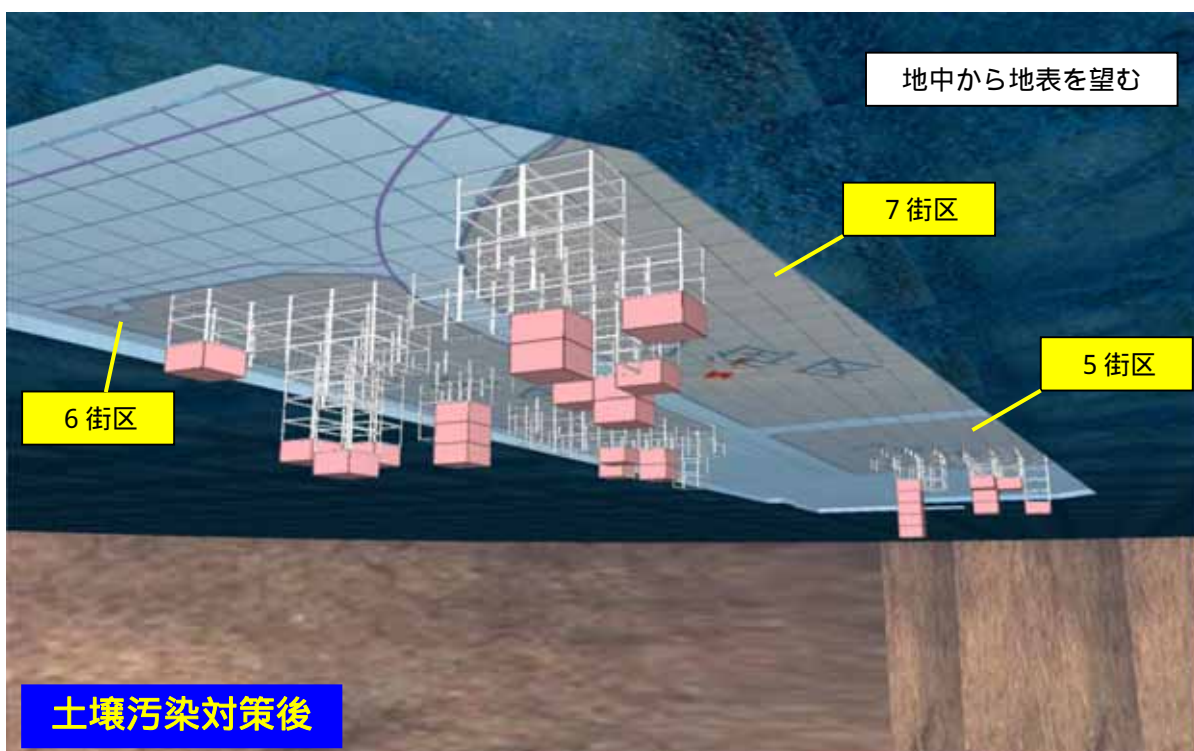
2. シアン化合物

- 1 深度方向の尺度は、見やすいよう15倍にしている
- 2 グリッド内に一部でも有害物質のあった箇所は、グリッド内全てを着色

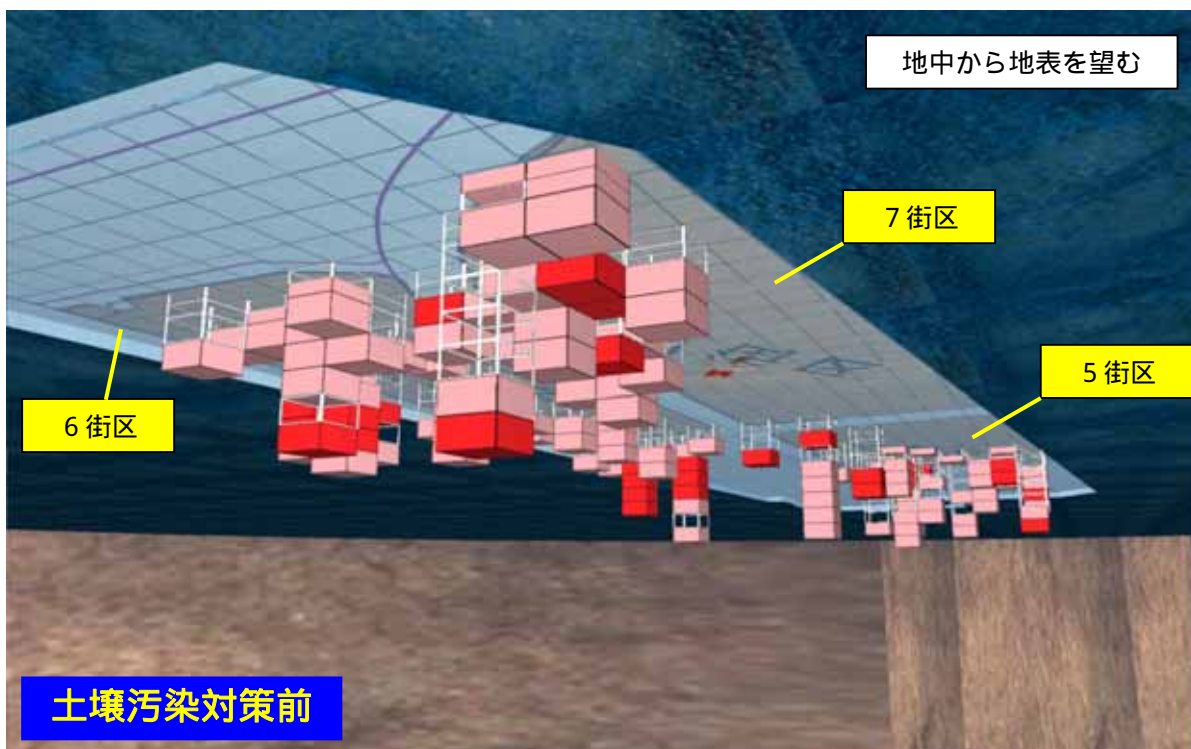
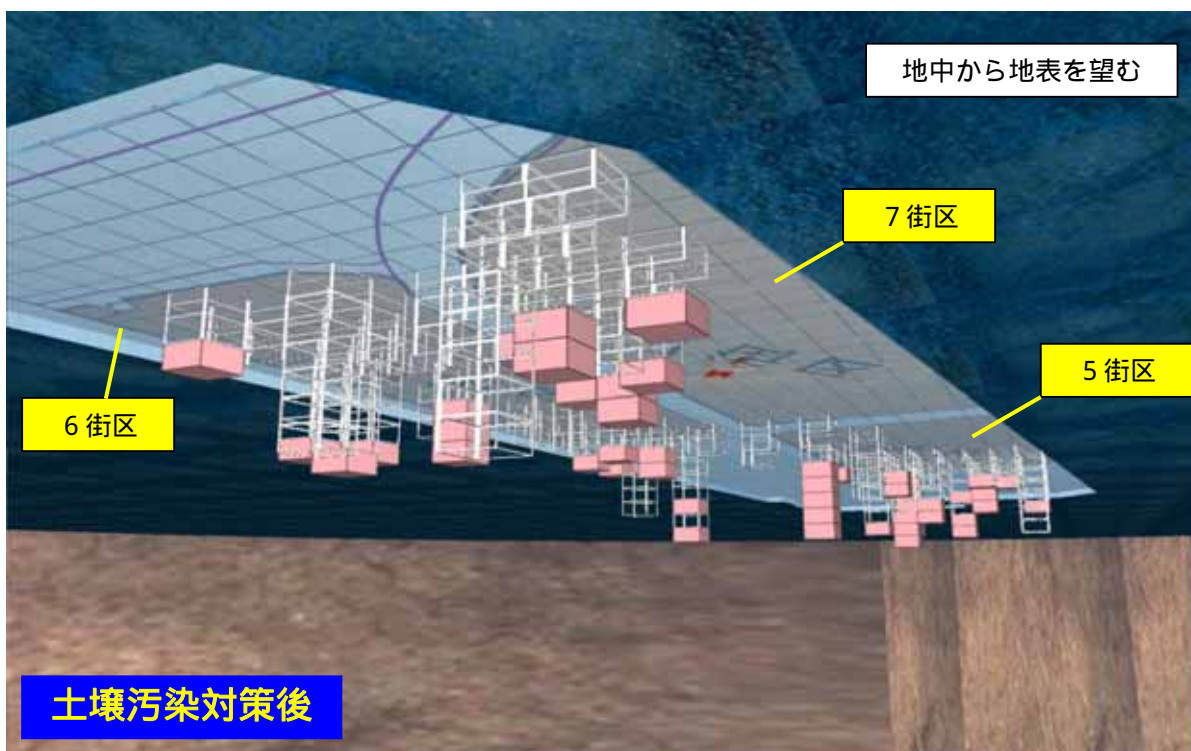
3. ベンゼン及びシアン化合物

- 凡例：
- 基準超過（ベンゼン・シアン化合物いずれも 10 倍以下）
 - 基準超過（ベンゼン・シアン化合物いずれか 10 倍超過）
- 1 深度方向の尺度は、見やすいよう 15 倍にしている
 - 2 グリッド内に一部でも有害物質のあった箇所は、グリッド内全てを着色
