補助 3 1 5 号線の土壤汚染対策

「補助第315号線高架橋部土壌汚染対策工事」概要

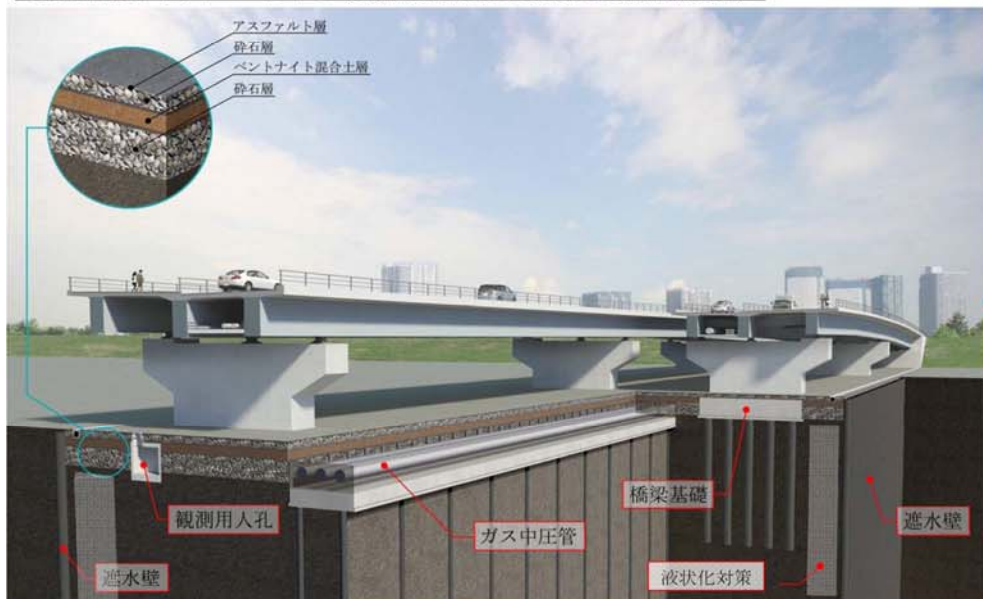
○対策内容イメージ図（暴露経路の遮断方法と耐震対策）

- ① 操業に由来する汚染土壌は、ガス中圧管や橋脚に影響を与えないように、可能な限り掘削除去。掘削に伴い、汚染地下水も可能な限り排除。
- ② 万が一にも汚染物質が地上にでないよう、放射性廃棄物の処分場でも実績のあるベントナイト混合土層を地中に設置することで、暴露経路を遮断。
- ③ ガス中圧管や橋脚の影響範囲を除き、砂圧入静的締固め工法により不透水層からA.P.+2.0mまで液状化対策を実施。さらに、地表に噴水や噴砂が生じないよう地中に砕石層を設置。
- ④ 万一の汚染物質の揮散については、砕石層内における空気モニタリングにより管理。
