空気調査結果① (建物1階及び屋外)

空気調査結果② (地下ピット内)

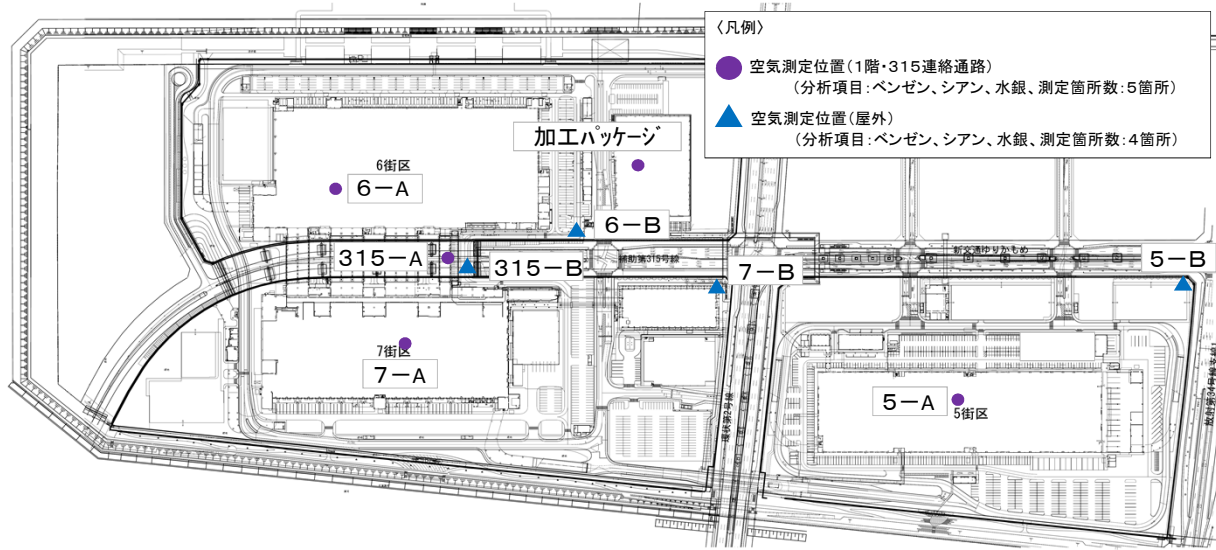
【調査位置図】

測定物質	測定日	単位	基準値等	測定位置								
				5-A	5-B	6-A	6-B	加工ハッケン棟	7-A	7-B	315-A	315-B
				屋内(1階)	屋外	屋内(1階)	屋外	屋内(1階)	屋内(1階)	屋外	連絡通路内	屋外
ベンゼン	令和2年7月25~26日	mg/m ³	0.003(※2)	0.0022	0.0020	0.0020	0.0014	0.0018	0.0021	0.0019	0.0019	0.0017
	1年平均値(※1) (R元.8~R2.7)			0.0012	0.0012	0.0012	0.0011	0.0011	0.0014	0.0011	0.0013	0.0011
シアン	令和2年7月25~26日	mg/m ³	0.003(※3)	不検出	不検出	不検出	不検出	不検出	不検出	不検出	不検出	不検出
水銀	令和2年7月25~26日	μg/m ³	0.04(※4)	不検出	不検出	不検出	不検出	不検出	不検出	不検出	不検出	不検出

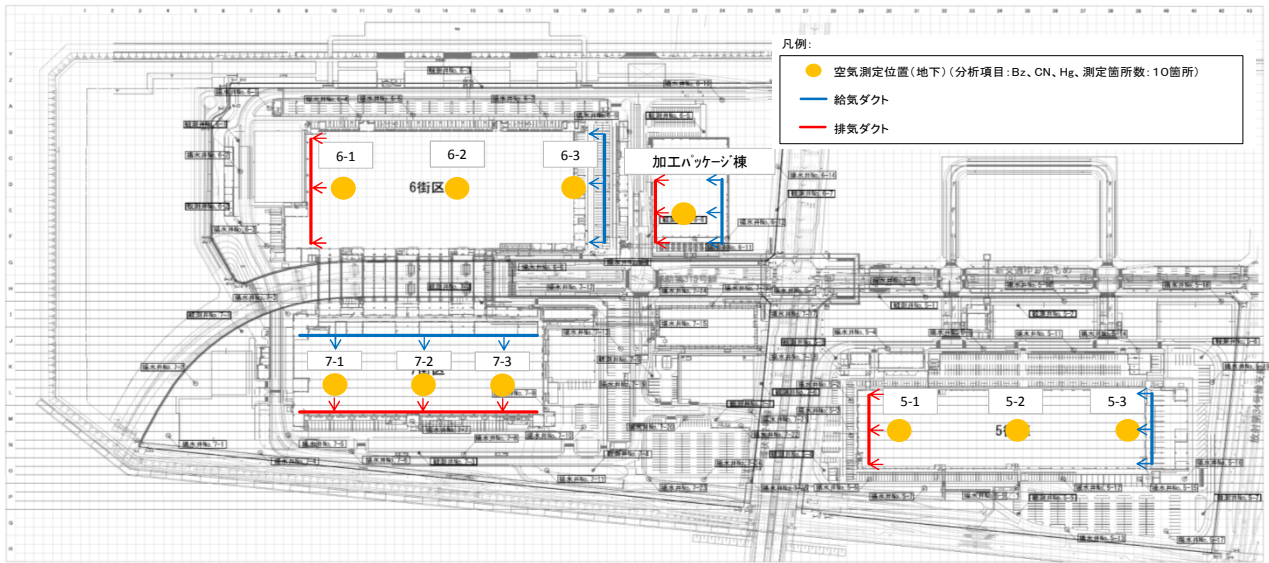
【調査位置図】

測定物質	測定日	単位	基準値等	測定位置									
				5-1	5-2	5-3	6-1	6-2	6-3	加工パッケージ棟	7-1	7-2	7-3
ベンゼン	令和2年7月25~26日	mg/m ³	0.003(※2)	0.0007	0.0012	0.0016	0.0006	0.0009	0.0016	0.0010	0.0007	0.0006	0.0006
	1年平均値(※1) (R元.8~R2.7)			0.0009	0.0010	0.0011	0.0009	0.0010	0.0012	0.0009	0.0007	0.0007	0.0005
シアン	令和2年7月25~26日	mg/m ³	0.003(※3)	不検出	不検出	不検出	不検出	不検出	不検出	不検出	不検出	不検出	不検出
水銀	令和2年7月25~26日	μg/m ³	0.04(※4)	不検出	不検出	不検出	0.005	不検出	不検出	不検出	不検出	不検出	不検出
