資料６
［前回専門家会議の懸案事項］

資料６－１
汚染土壌の対策深度の状況

汚染土壌の対策深度の状況

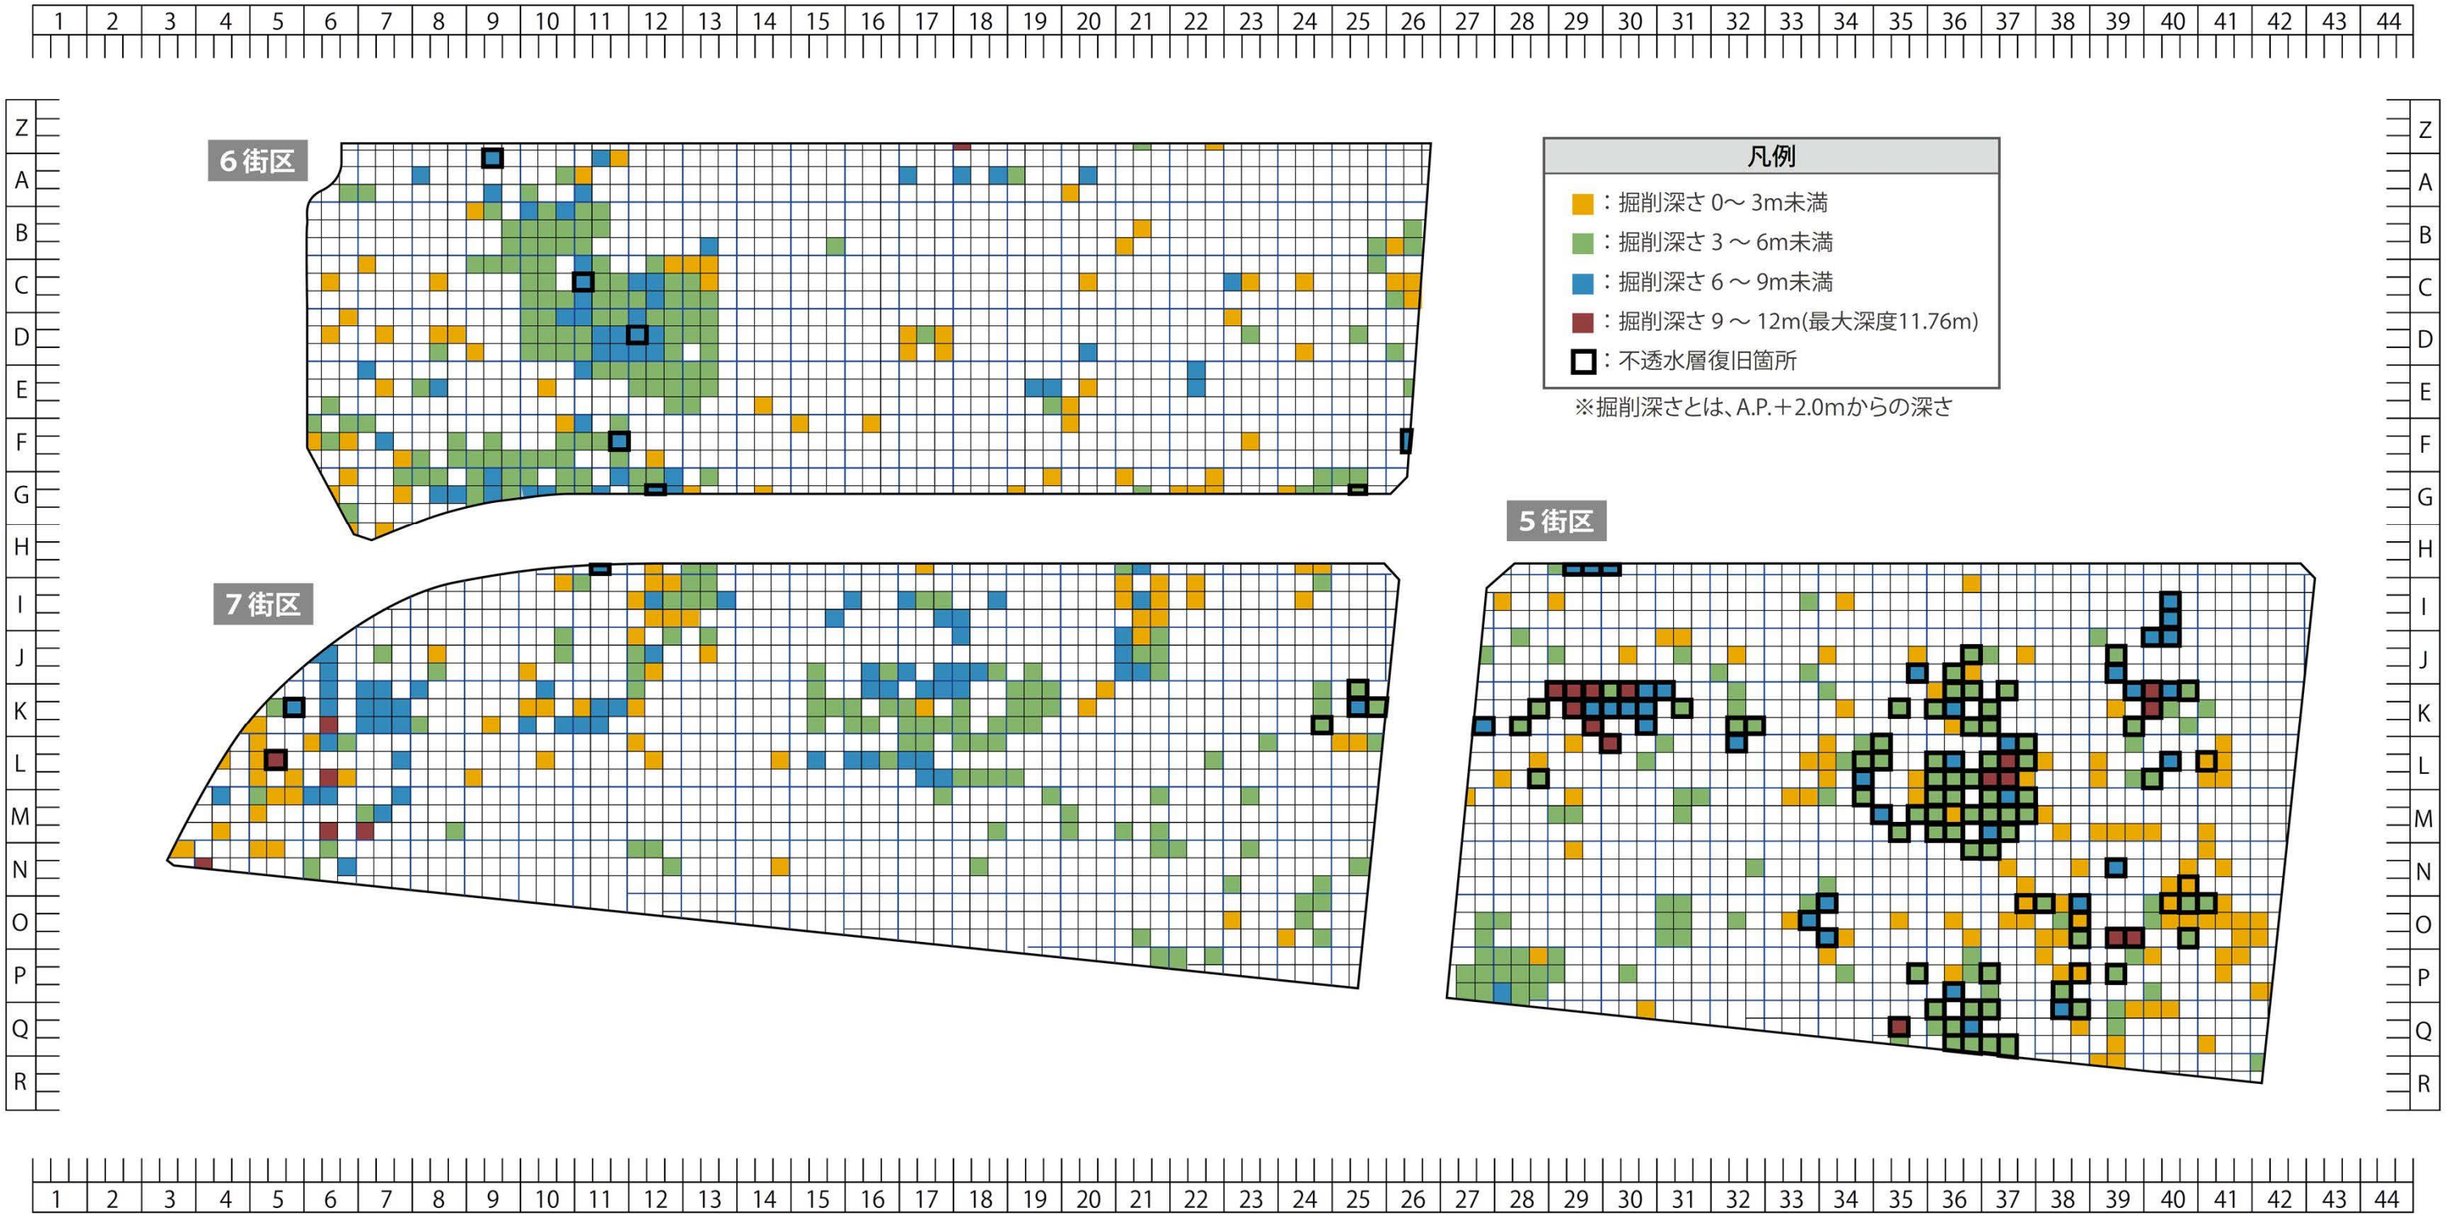
●不透水層を掘削した箇所については、流動化処理土※1又はベントナイト混合土※2で不透水層を復旧

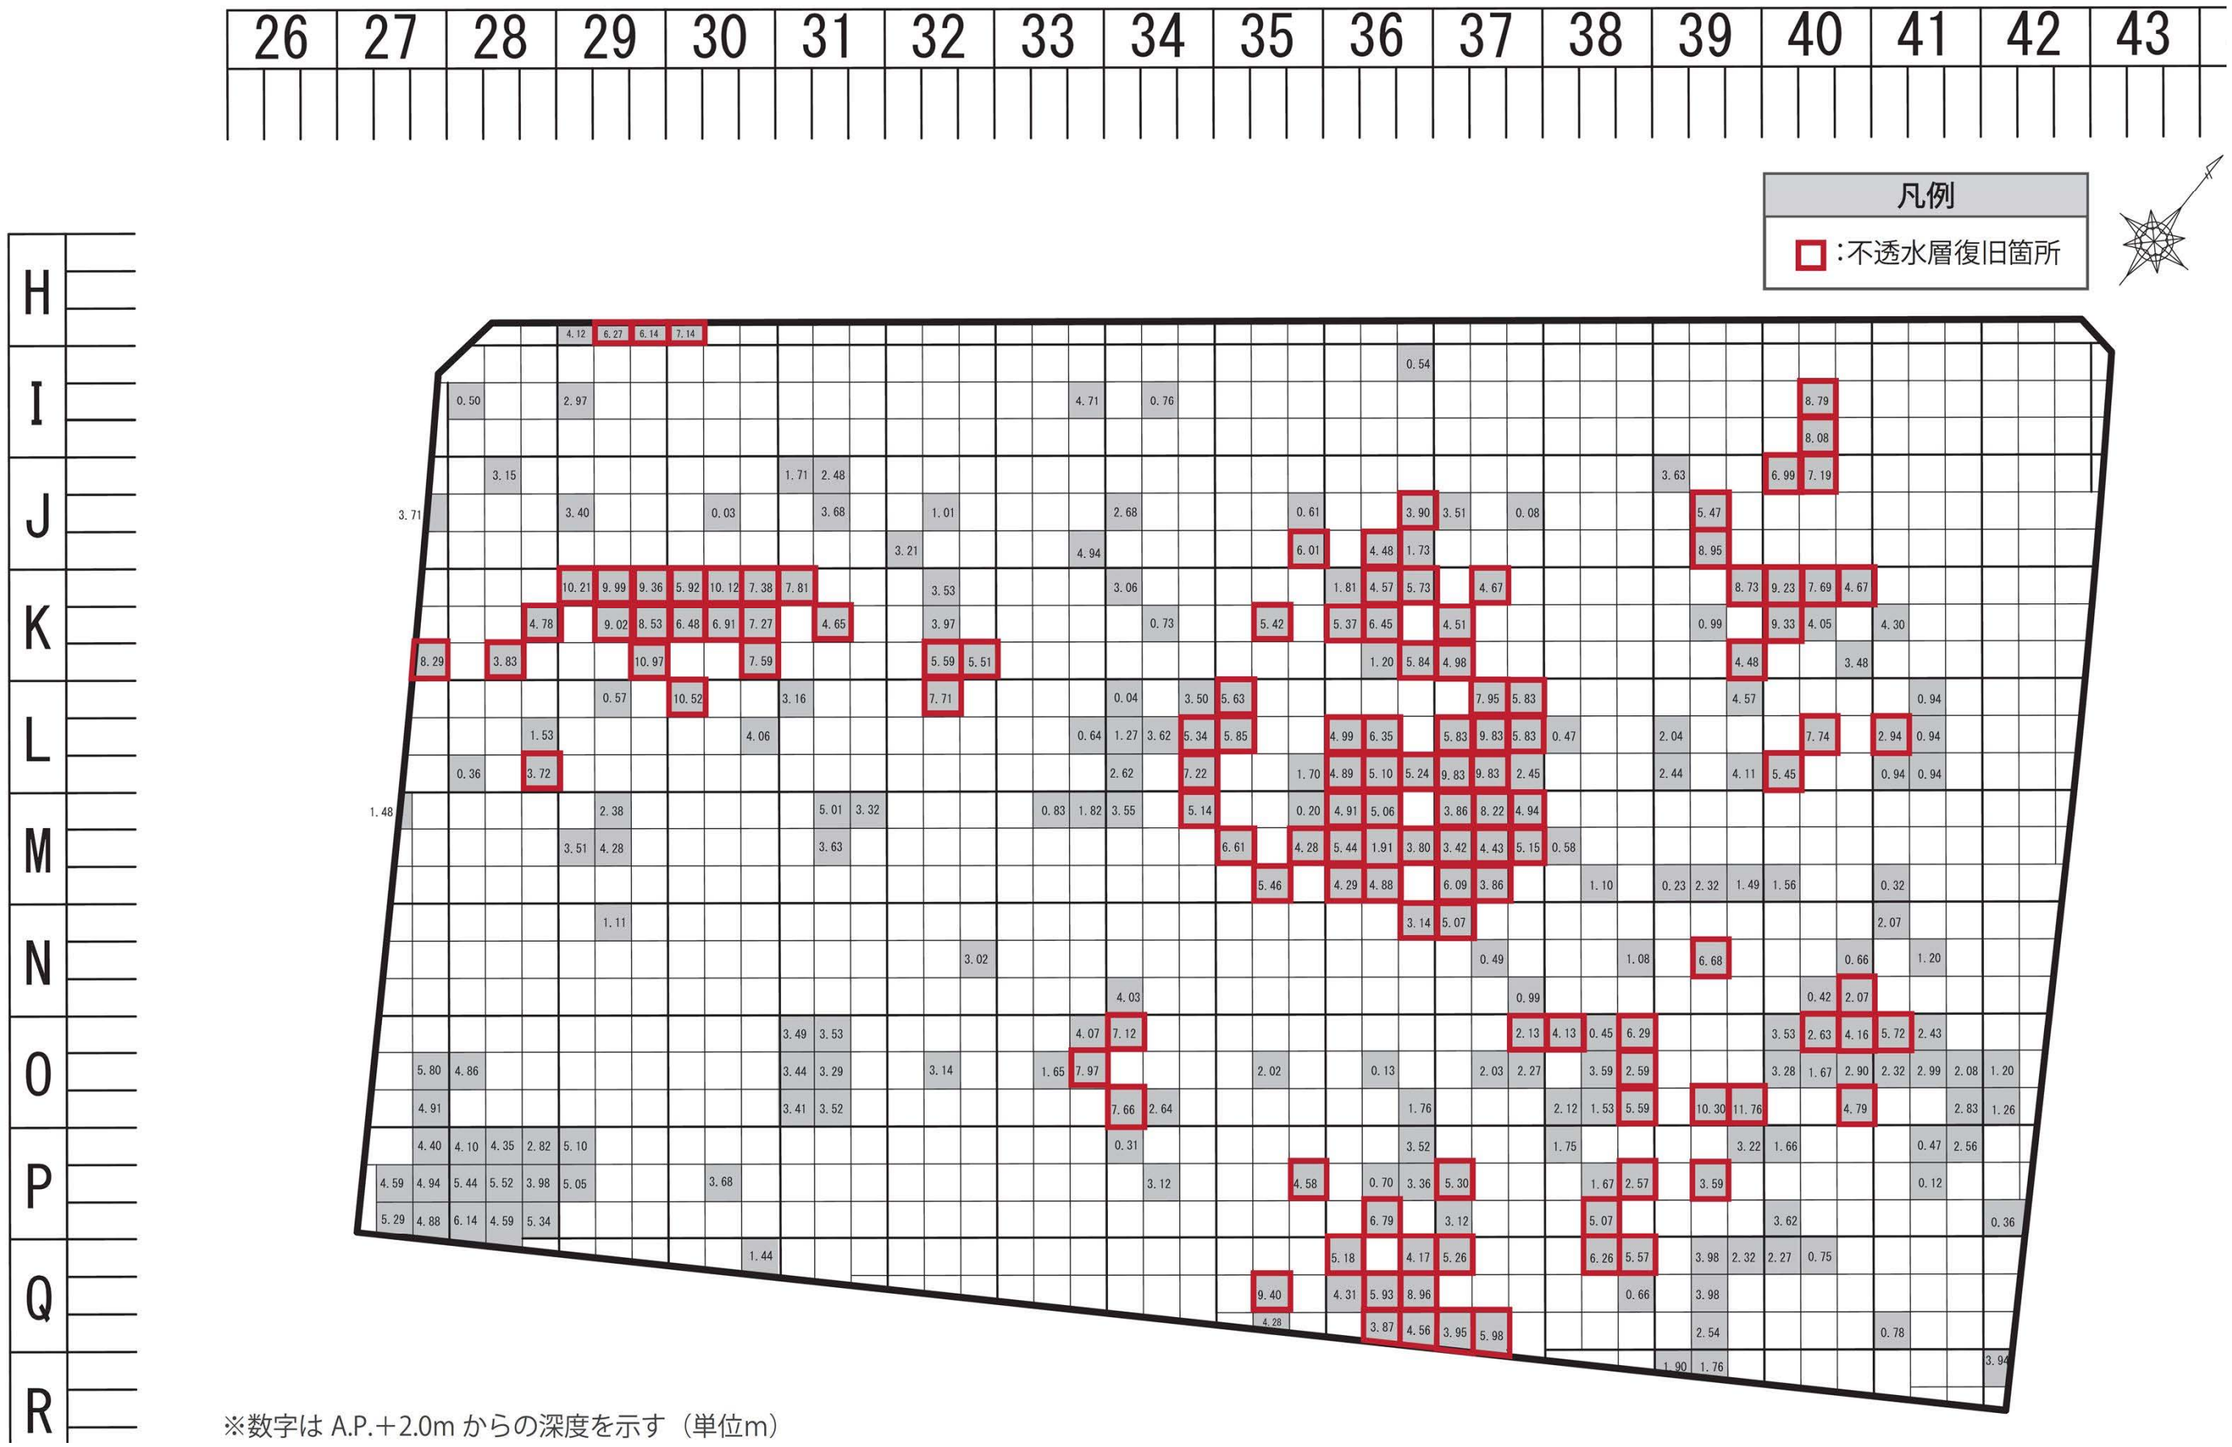
汚染土壌の対策深度の状況（５街区）

※数字は A.P.＋2.0m からの深度を示す（単位m）

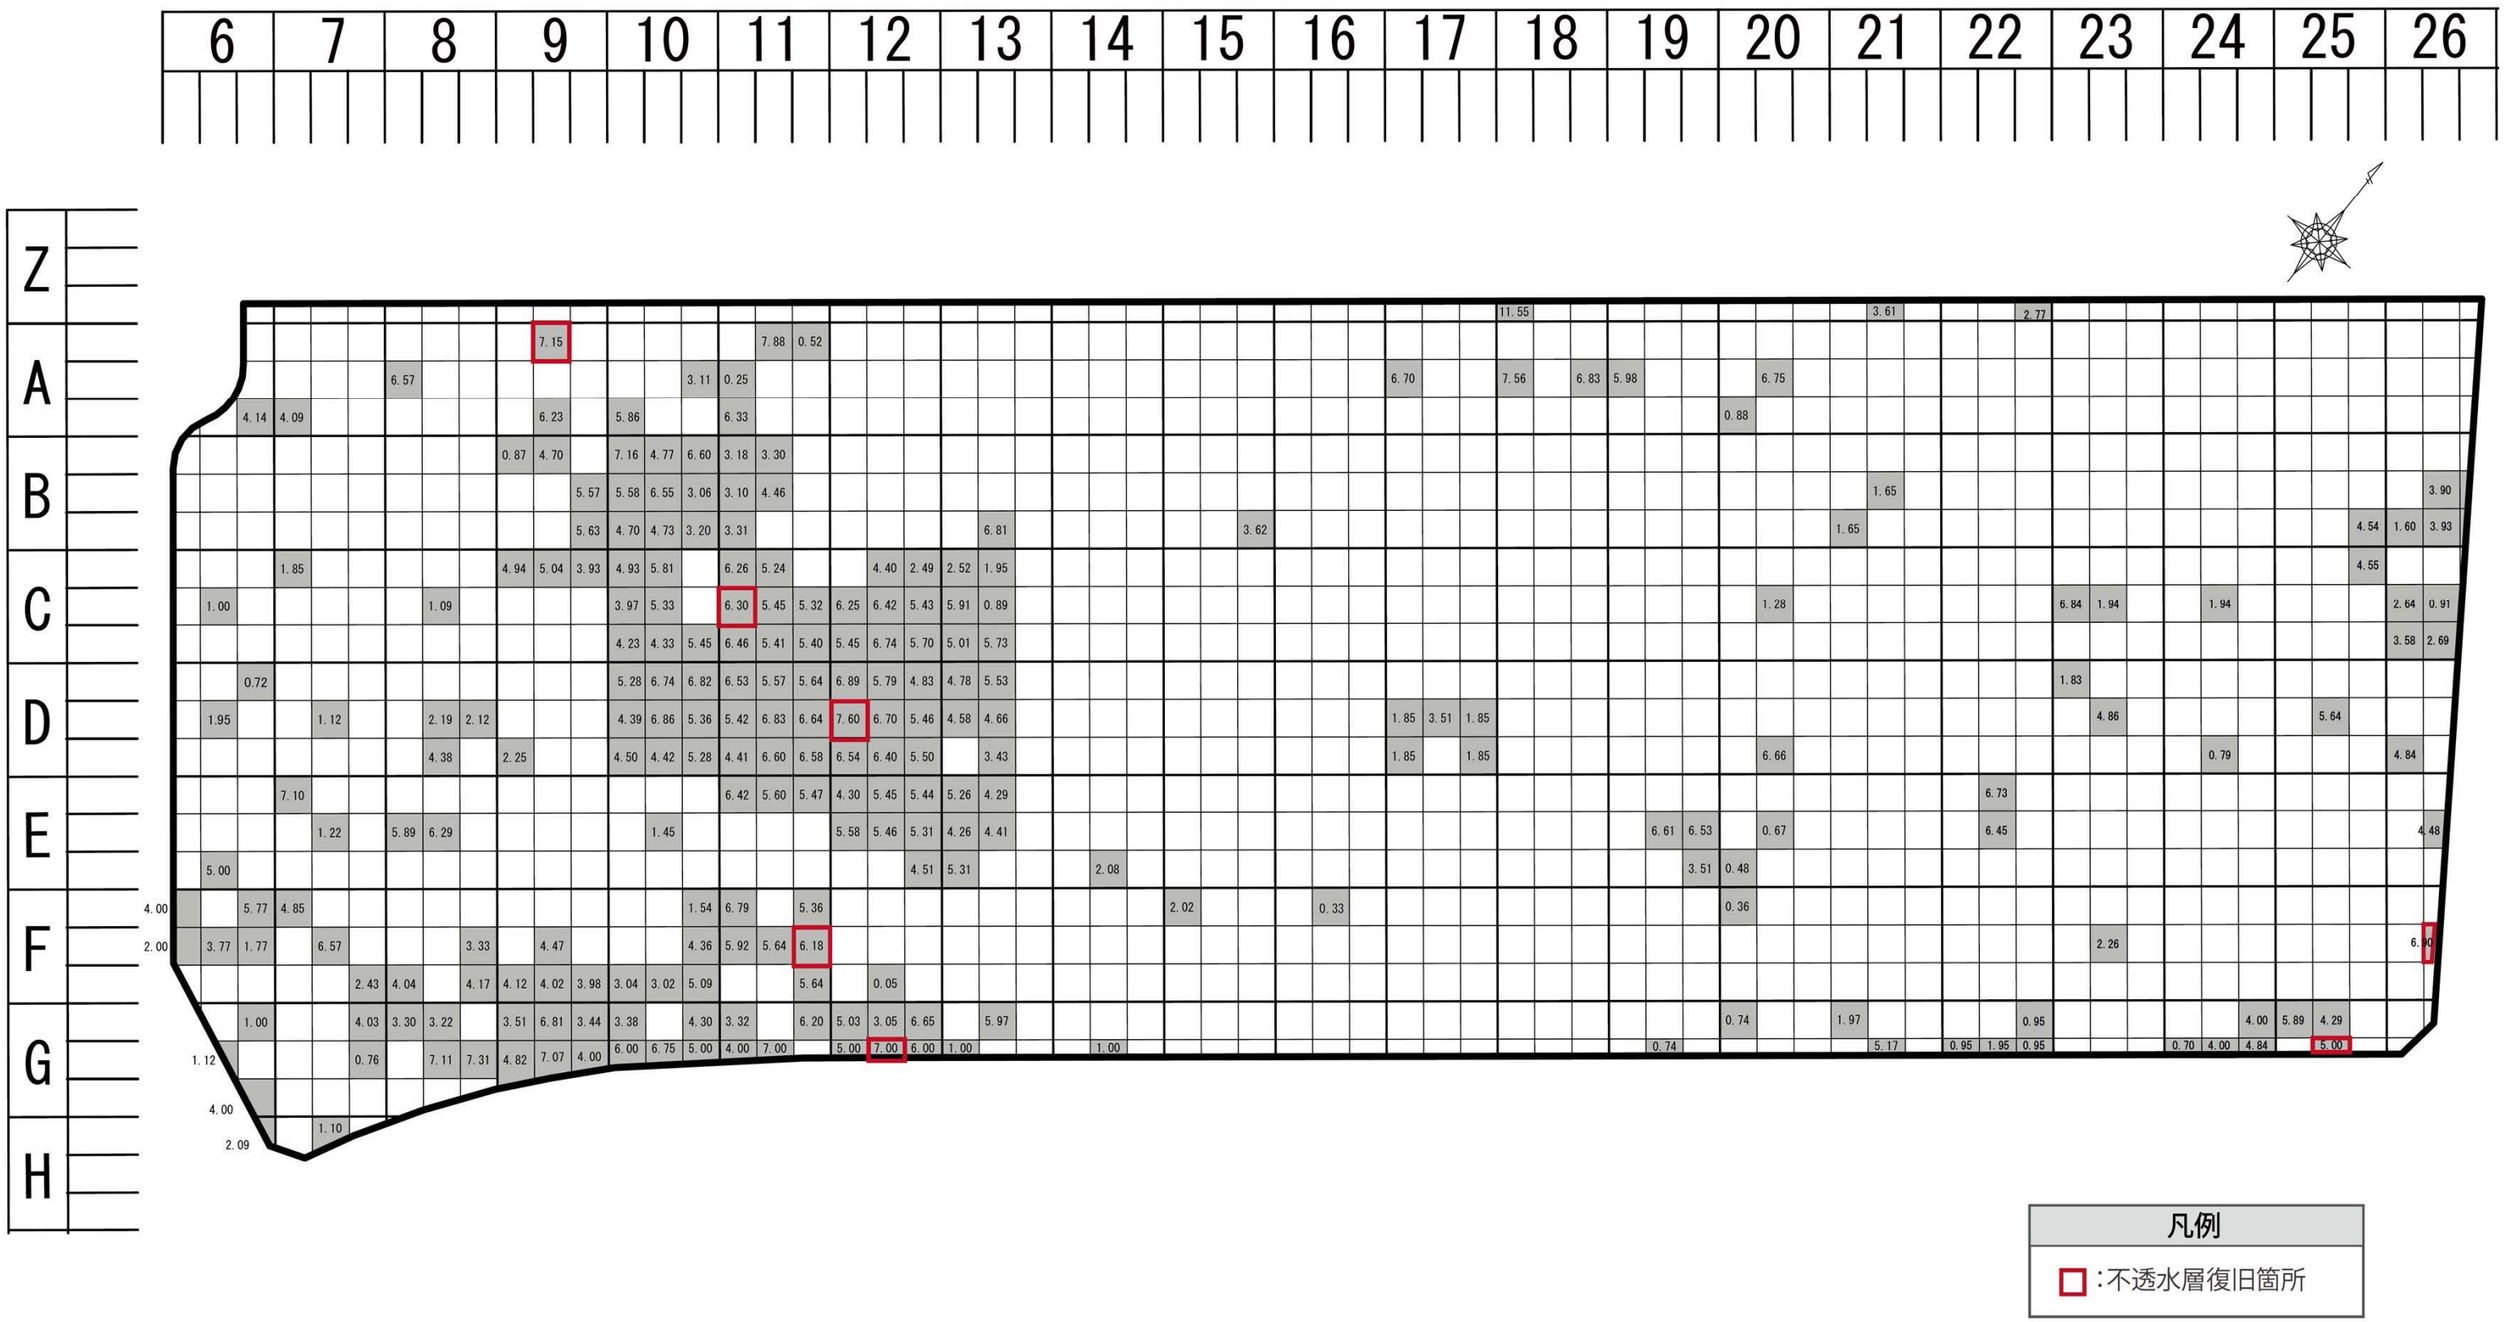
汚染土壌の対策深度の状況（６街区）

※数字は A.P.＋2.0m からの深度を示す（単位m）

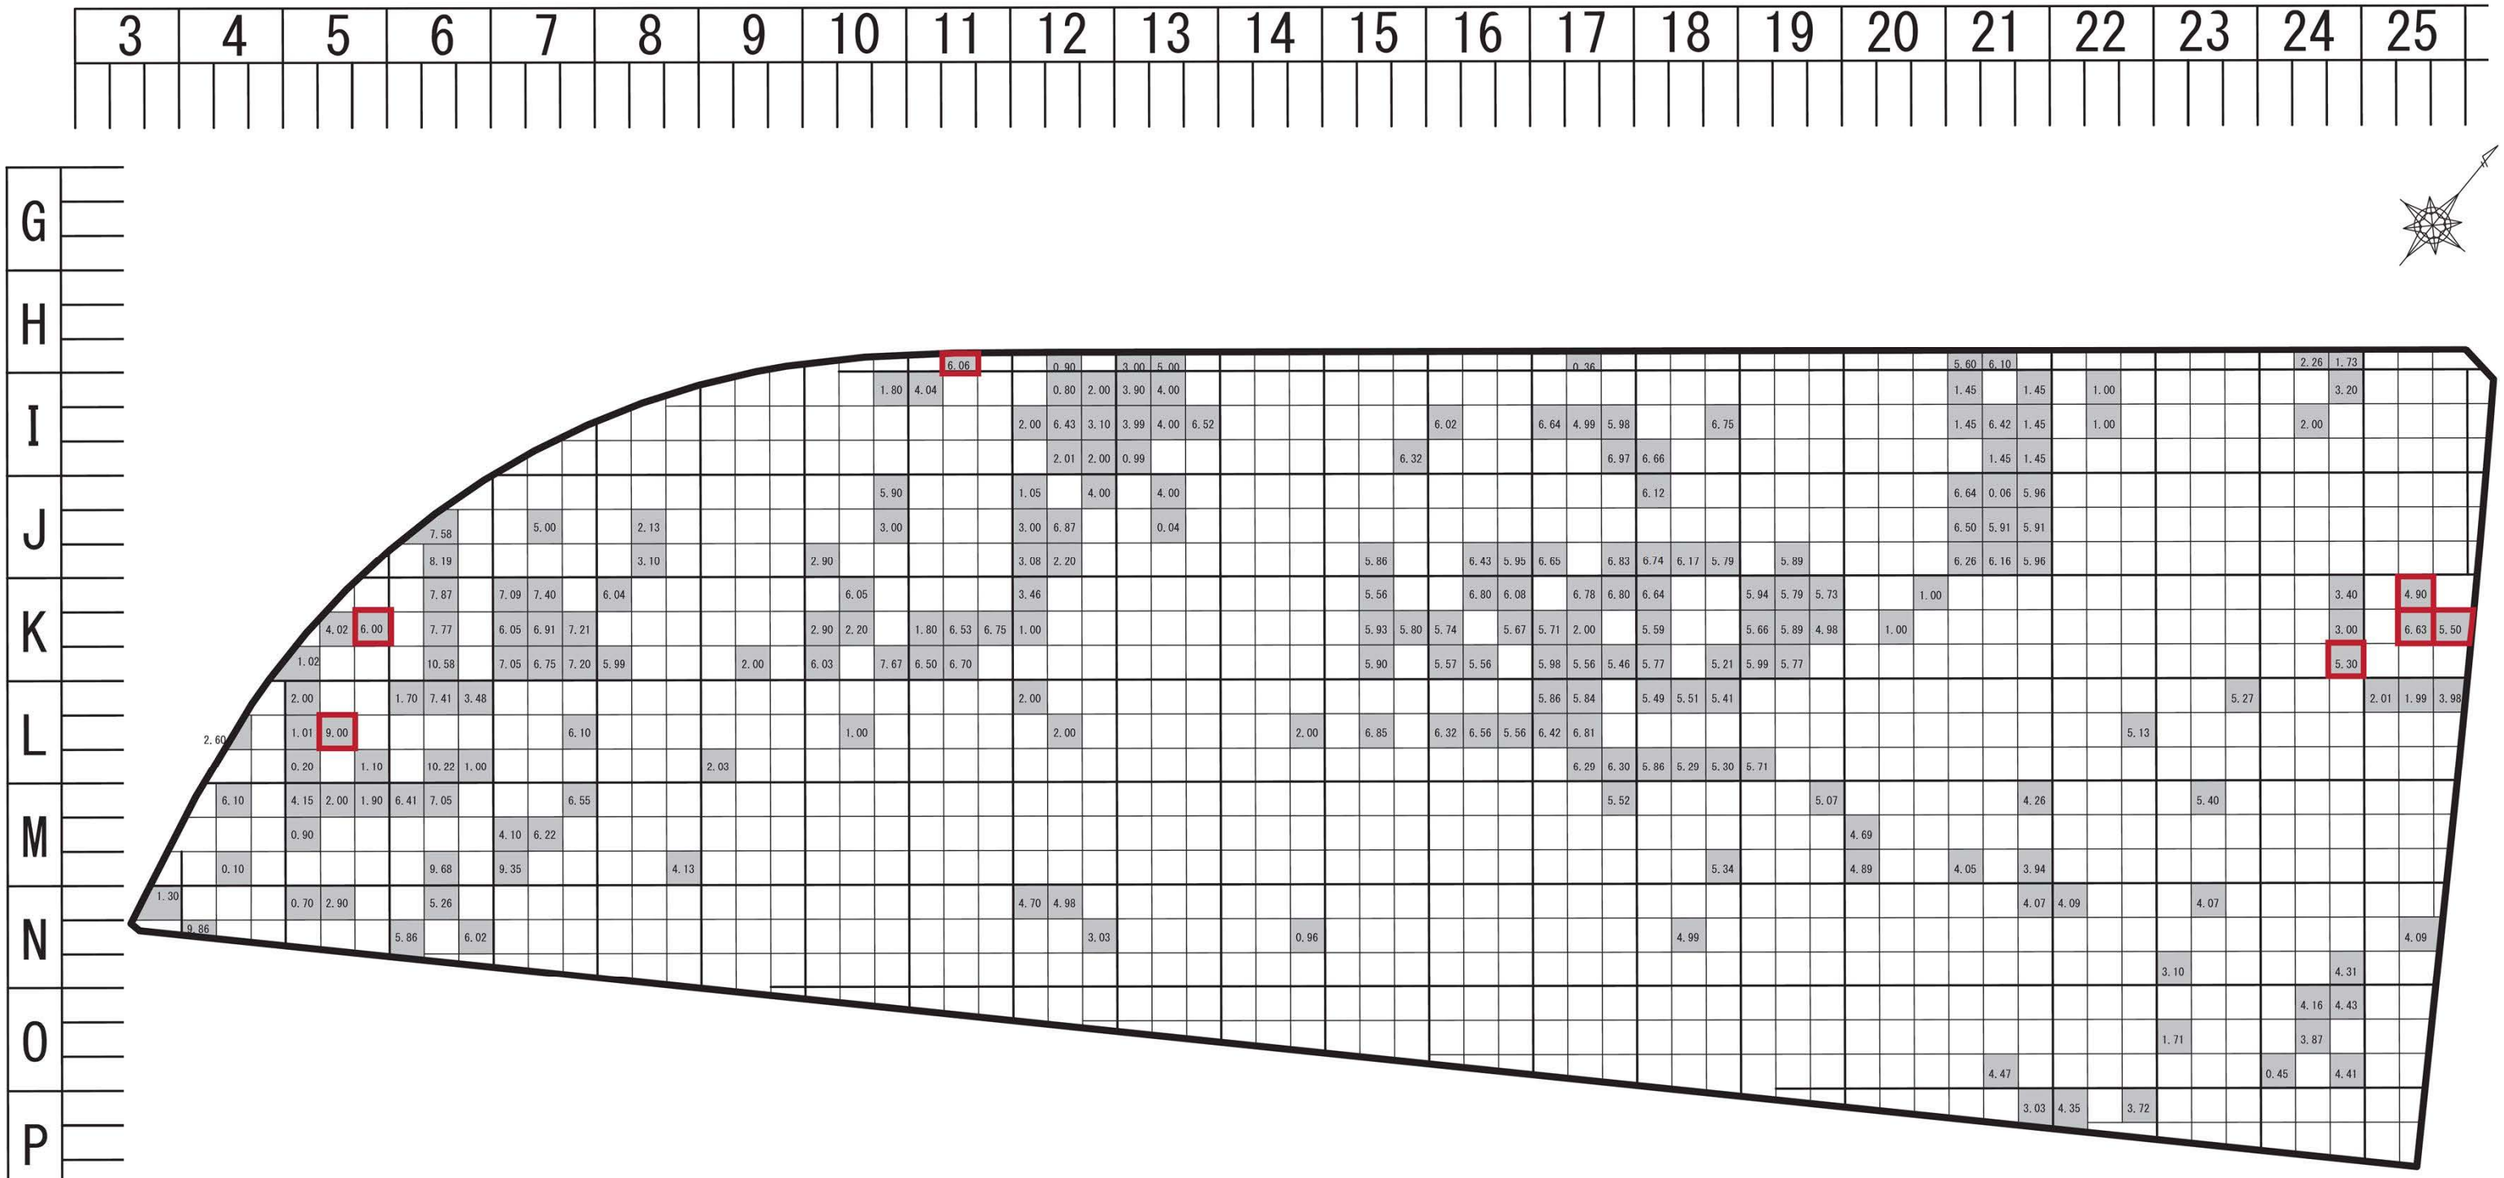
汚染土壌の対策深度の状況（７街区）

※数字は A.P.＋2.0m からの深度を示す（単位m）
