市場移転に関する関係局長会議

平成30年7月31日

追加対策工事の概要 ①

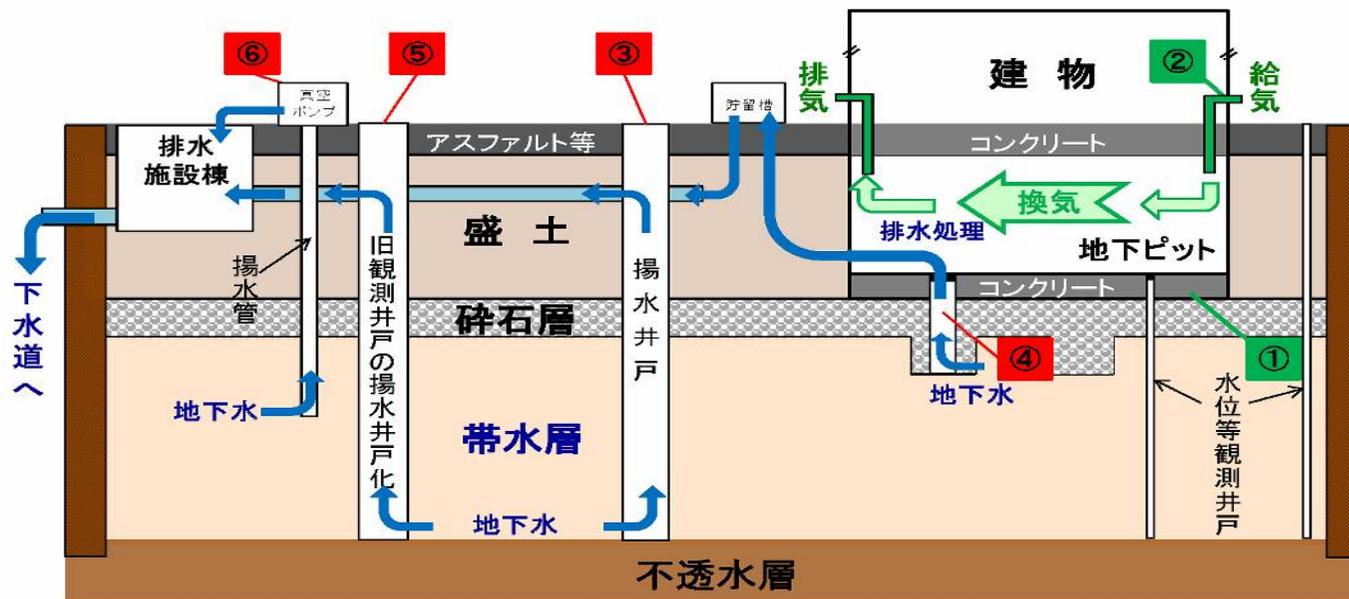
(1) 地下ピット追加対策

- ① コンクリートの打設
- ② 換気設備の設置

(2) 地下水管理システム機能強化対策

- ③ 揚水井戸の洗浄・ポンプ交換
- ④ 揚水ポンプの設置
- ⑤ 旧観測井戸での揚水
- ⑥ 真空ポンプによる揚水(ウエルポイント工)
