## 資料 7－3

補助 315 号線連絡通路部の換気・観測用  
マンホール内の補修について

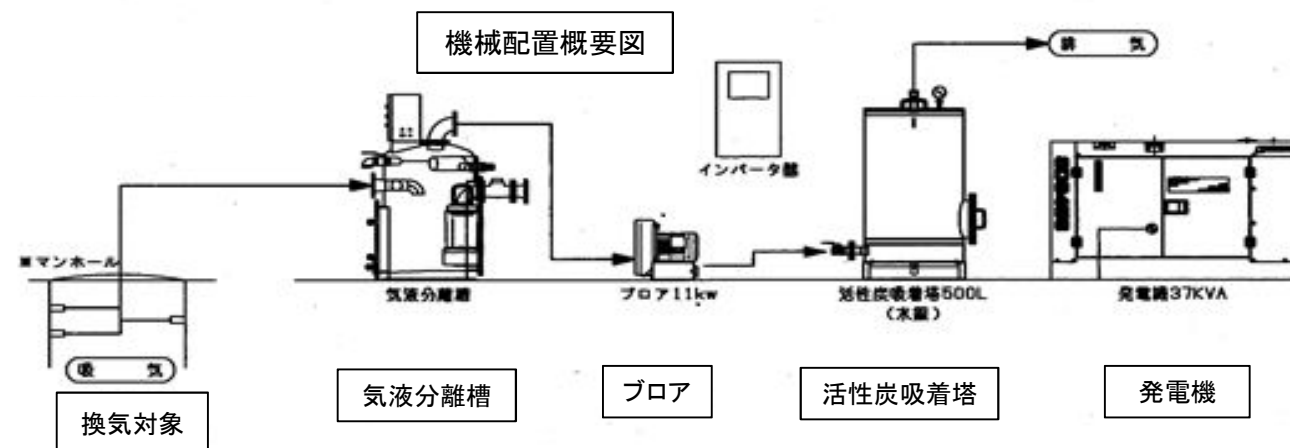
換気範囲イメージ図

- 1) 舗装および上部砕石層を対象（ $t=500\text{mm}$ ）にして換気を実施した。
- 2) 換気を5日間連続実施後に、大気測定（24時間）を行った。  
[換気5日間と大気測定（24時間）は繰り返し実施]
