豊洲市場における液状化対策

# 豊洲市場における液状化対策

平成29年3月  
中央卸売市場

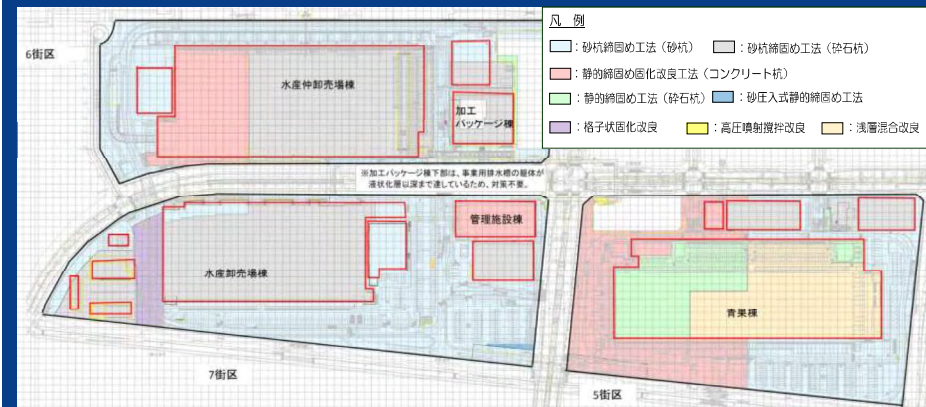
## 液状化対策 平面図

液状化対策としては主に、改良杭を地中に造成して地盤を締固める工法を採用

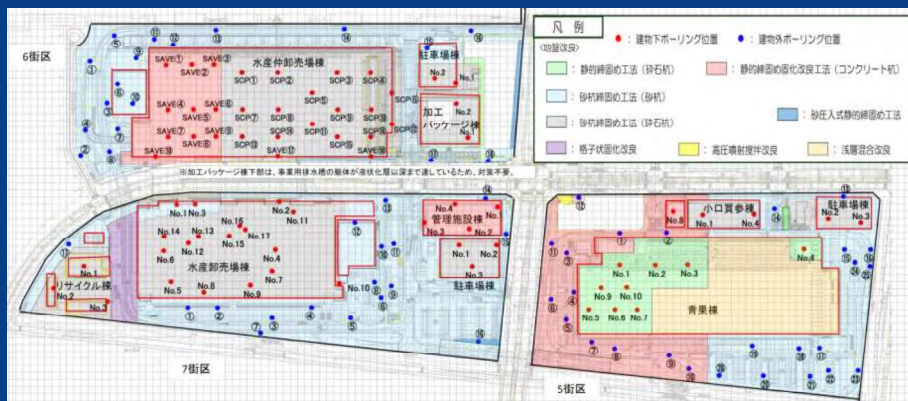
## 液状化対策の効果の確認

締固め具合などを確認するボーリング(チェックボーリング)を実施  
(建物建設地で73箇所、建物建設地外で61箇所)

結果をもとに、改良地盤の液状化の安全率や危険度などを算定

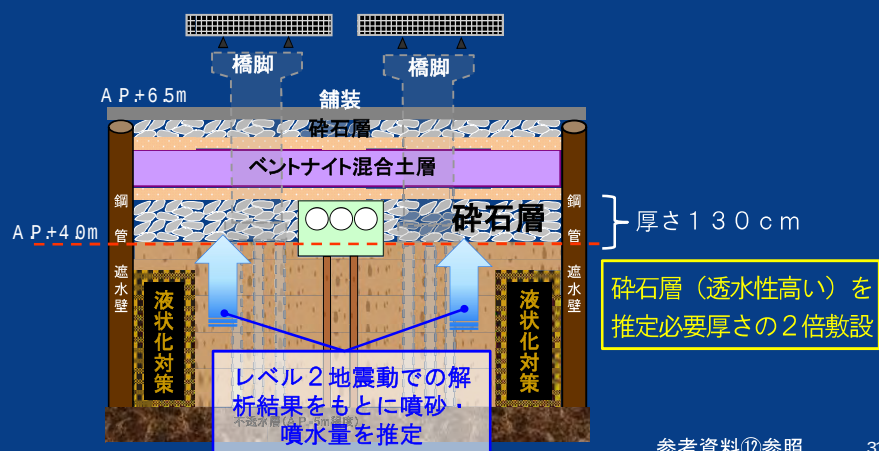
## 補助315号線高架下用地の噴砂・噴水対策

レベル2地震動により地中で液状化が起きた場合でも  
地表面への噴砂・噴水を砕石層で防止
