## 盛土の安全性確認調査位置図

## 【盛土の安全性確認調査の概要】

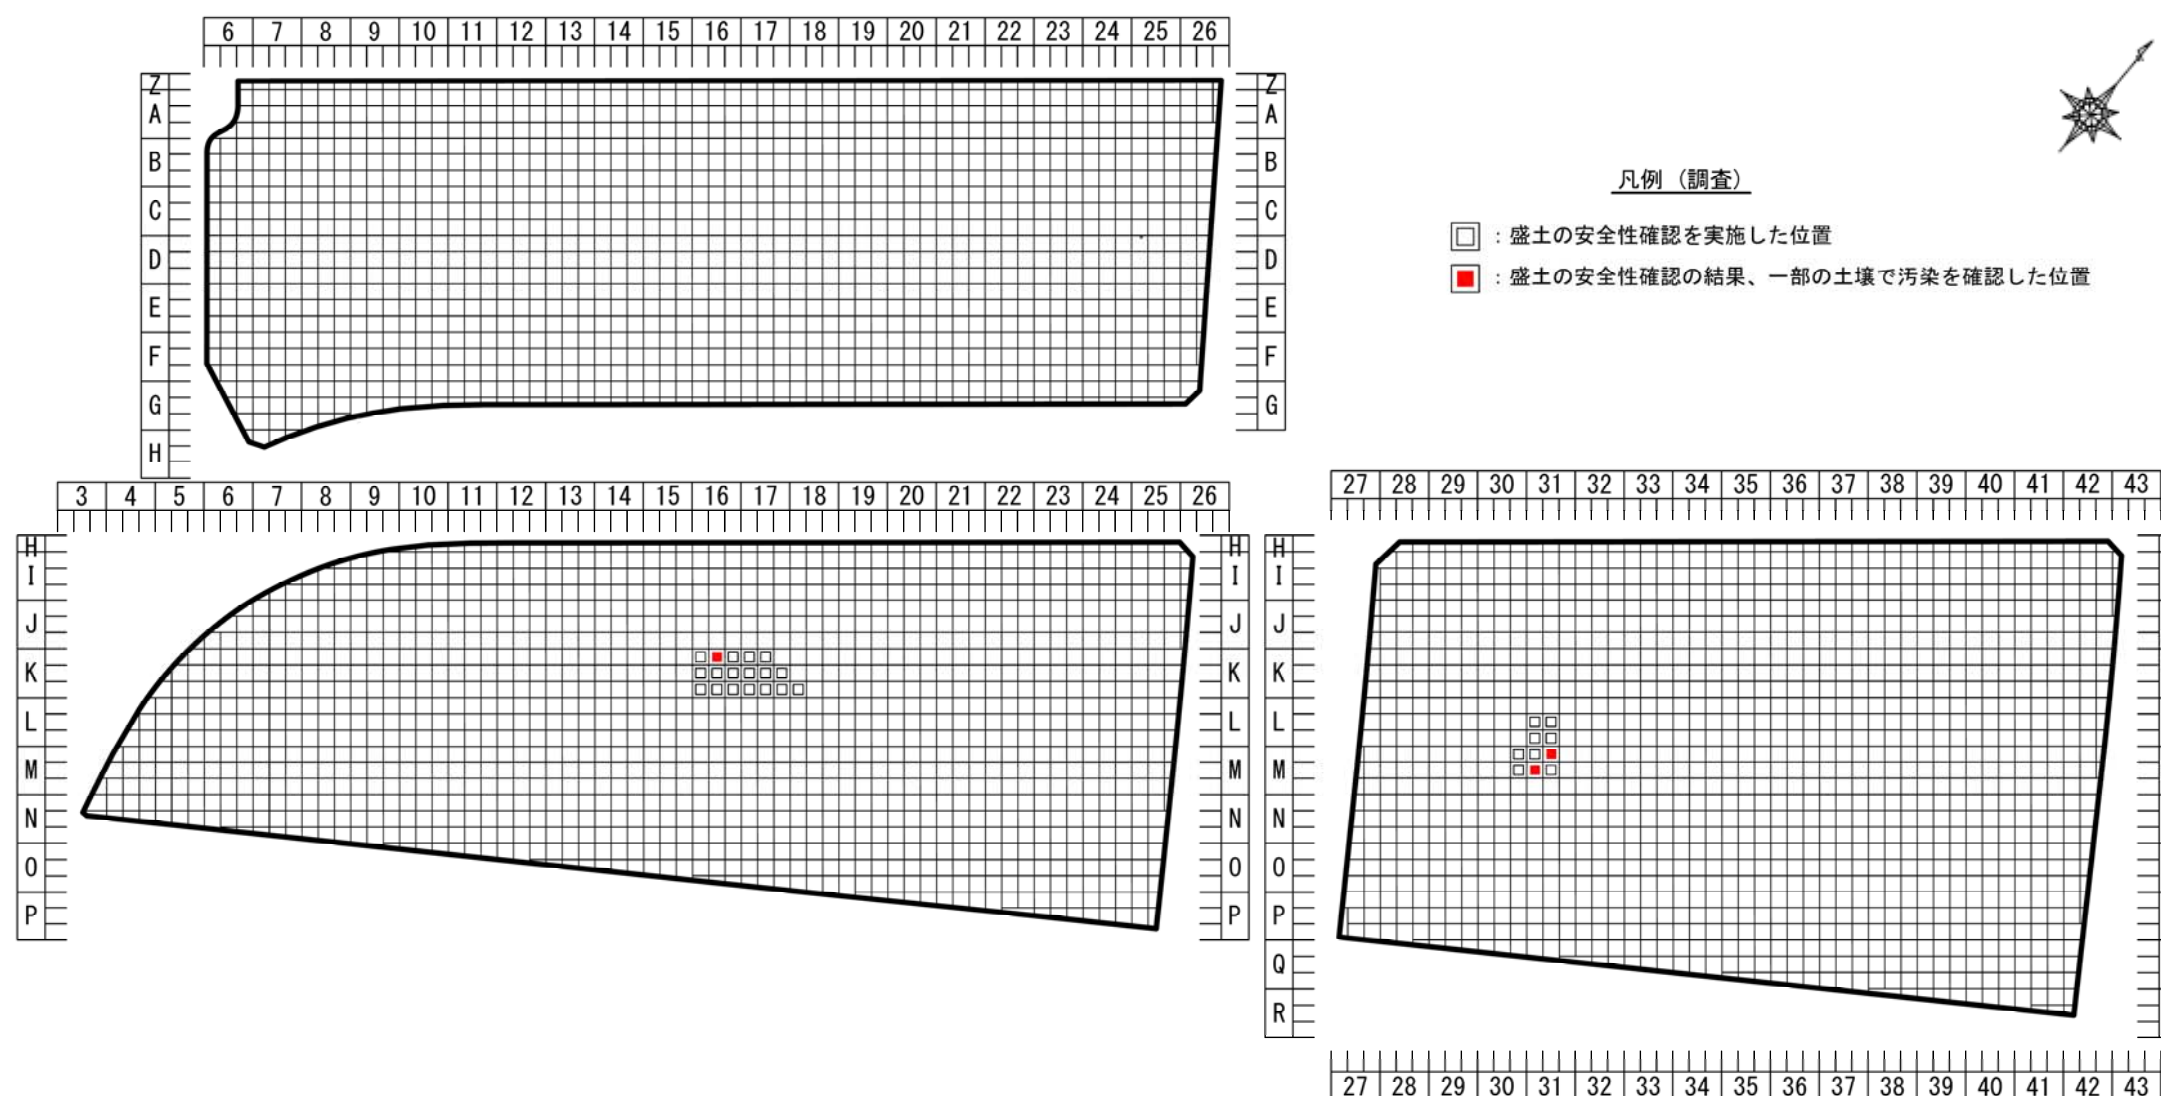
- 盛土の安全性確認調査：技術会議の提言に基づき、ガス工場操業地盤の上の全盛土について、市場用地の特殊性を考慮し、念のため安全性を確認するための調査。100m<sup>3</sup> 毎に25物質（土壤汚染対策法で指定された特定有害物質）について行う。
  - 今回28地点（172検体）で調査を行い、
    - ・3地点（3検体：1.8%）で環境基準<sup>\*</sup>超過を確認した。
    - ・残りの169検体（98.2%）については、環境基準以下であることを確認した。
    - ・環境基準超過物質は、ヒ素（溶出）3地点（3検体）であった。
- ※土壤汚染対策法の土壤溶出量基準及び土壌含有基準を以下「環境基準」という
- 今後の対応：引き続き調査を行い、汚染があった場合は適切に処理する。
