## 盛土の安全性確認調査位置図

## 【盛土の安全性確認調査の概要】

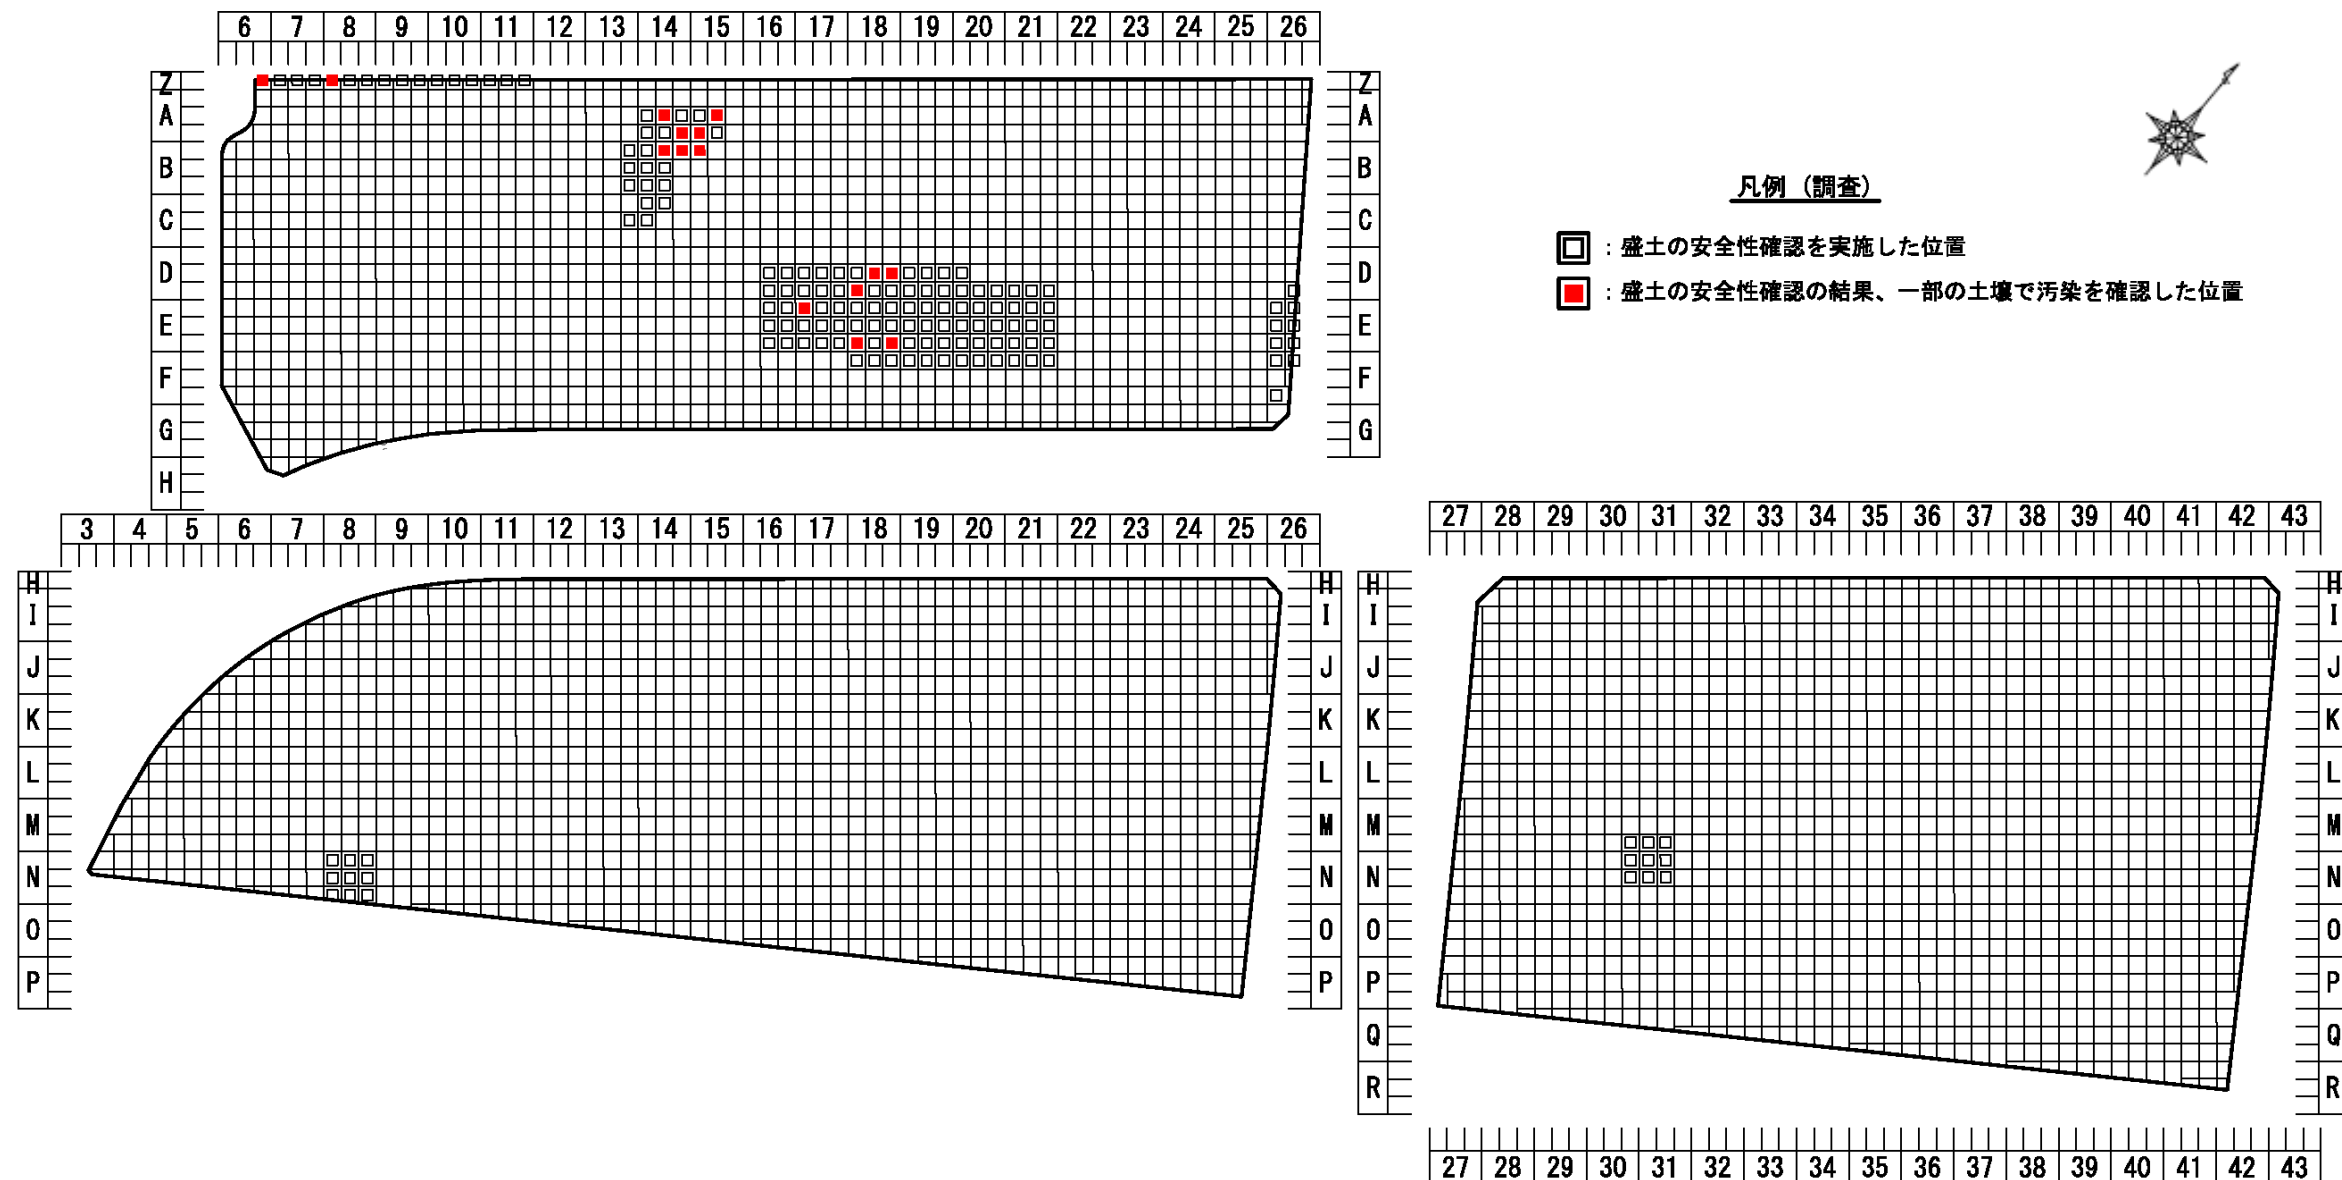
- **盛土の安全性確認調査**：技術会議の提言に基づき、ガス工場操業地盤の上の全盛土について、市場用地の特殊性を考慮し、念のため安全性を確認するための調査。  
100m<sup>3</sup>毎に 25 物質（土壤汚染対策法で指定された特定有害物質）について行う。
  - 今回 161 地点（923 検体）で調査を行い、
    - ・ 15 地点（20 検体：2.2%）で環境基準\*超過を確認した。
    - ・ 残りの 903 検体（97.8%）については、環境基準以下であることを確認した。
    - ・ 環境基準超過物質は、ヒ素（溶出）6 地点（9 検体）、鉛（含有）2 地点（2 検体）、六価クロム（溶出）2 地点（2 検体）、ふっ素（溶出）7 地点（8 検体）であった。
- ※土壤汚染対策法の土壤溶出量基準及び土壌含有基準を以下「環境基準」という
- 今後の対応：引き続き調査を行い、汚染があった場合は適切に処理する。
