資料 5－5

地下水モニタリング実施機関
(第 1 回～第 9 回) へのヒアリング結果

第1回から第9回までのモニタリング調査の検証について

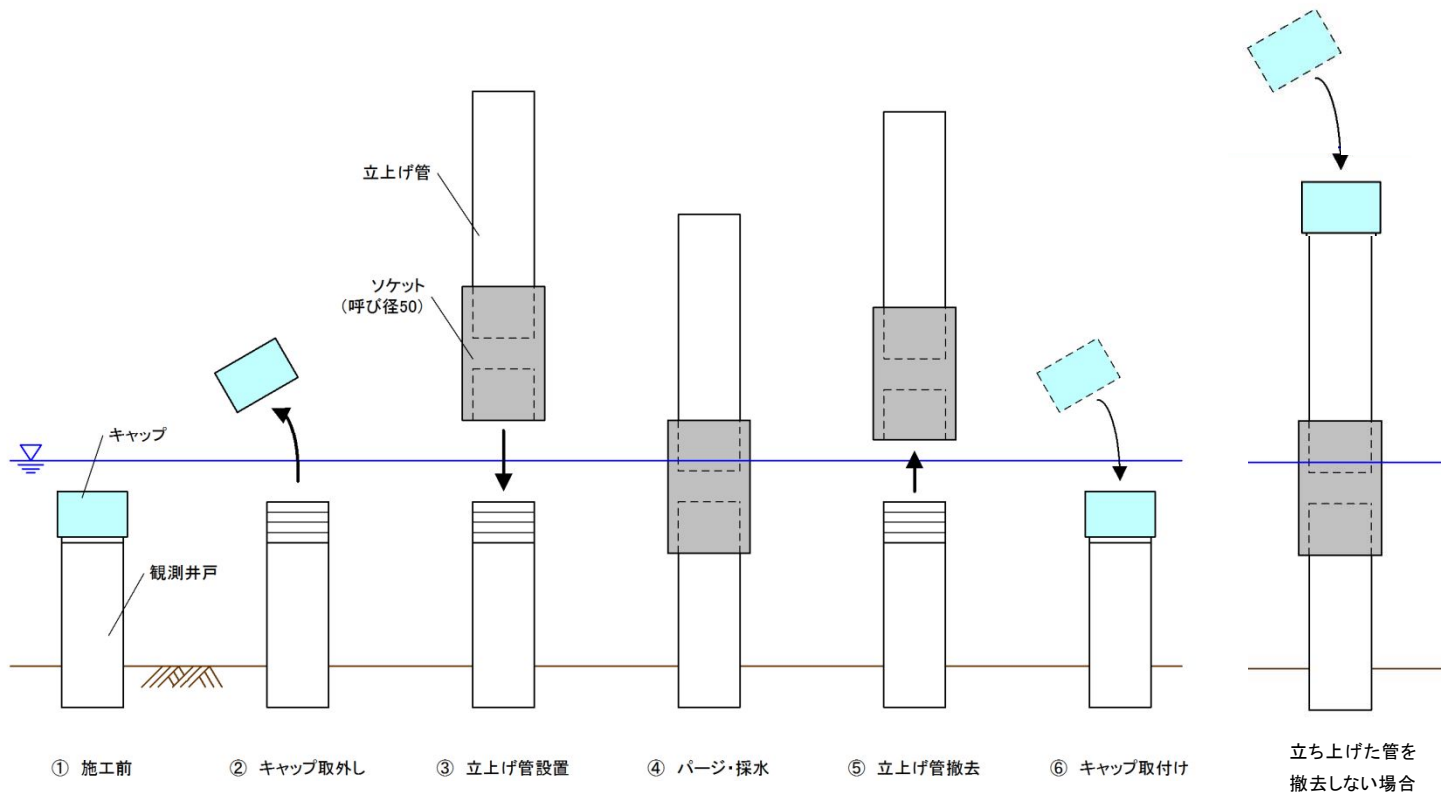
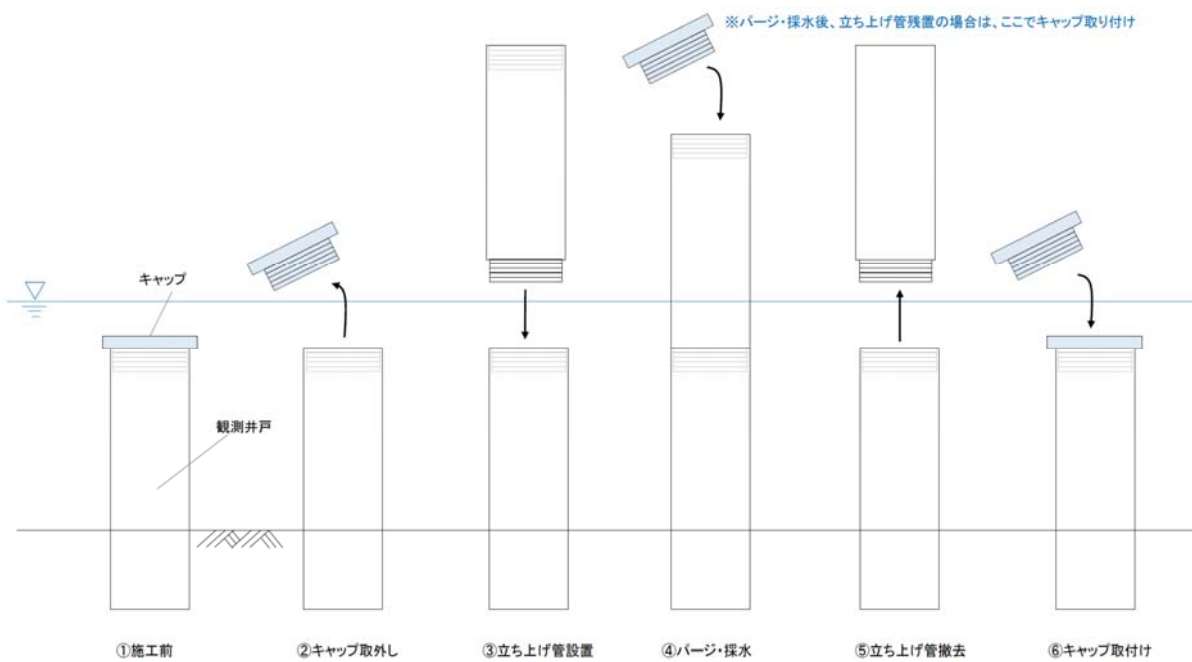
水没した井戸の対処（イメージ）

受託者		鹿島JV	清水JV		大成JV	関東JV	湘南分析センター
			第1～6回	第7～8回			
(1)ページ作業	④ページ作業中に気付いた事等(全体として、地点ごと)	特になし	各地点で地下水回復速度に差があった。 現場の状況として、1回から6回までは、土壌を掘削等行っている最盛期だった。	・井戸が曲がっているのか、ポンプが入りづらい箇所があったが、採水は実施できた。	特になし 4回目は濁りが多かったため、よくページをするよう指示した。8回目にいくに従い、濁りは減ってきた。	とくにございません	<ul style="list-style-type: none"> ・管頭が水没していた地点は、東京都担当者で事前協議の上、延長の継手を装着してページ作業・採水を行った。 ・水がたまっていた地下ピット内は、水の回復が早い傾向にあった。 ・腐敗臭・油臭のする地点があった。 ・井戸内の泥等による閉塞、井戸破損によって作業ができない場所があった。(東京都担当者に報告し、復旧して頂いた。) ・井戸管直上に構造物があり、東京都担当者に連絡し、協議の上、井戸管を切断してページ・採水を行った箇所があった。(K30-6) ・ページに時間がかかり、結果として翌日以降に採水を行った箇所があった。(J29-4、P35-6)
							<ul style="list-style-type: none"> ・管頭のフタを開けた途端に水が噴出した箇所があった。(I18-6) ・ページ作業中にポンプに油が酷く付いてしまい、その地点以降は、別のポンプを使用することとした。(I29-4) ・ベアラ、ポンプが入らないほど変形した井戸があった。東京都担当者と協議の上、この地点のみ、ロータリーバキュームポンプを用いて補修ビンにページ水を取った。この地点は1回のページで井戸が枯渇してしまい、弊社側から翌日以降の採水を提案したが、東京都担当者の指示により、そのページ水を分析試料とした。(P38-6)
	⑤ページ作業に係る作業時の記録(野帳、写真)、ページ水の状況(写真)	【記録】野帳:無し 写真:有り(ページ状況写真)	<ul style="list-style-type: none"> ・ページ記録 ・ページ作業写真 	ページ作業写真	写真記録とした。	記録	<ul style="list-style-type: none"> ・ページ状況写真は提出済み。 ・野帳は、仕様書・打合せでの指示はなかったため、社内確認用には有り。(後日提出済み) ・ページ水の写真については、仕様書・打合せでの指示がなかったため、なし。(ページ状況写真で、ある程度判別できるところもあり。)
