新海面処分場等へ搬出するために実施する、搬出先の「受入基準」に基づく 化学性状試験調査を受けた、基準超過範囲の絞込みについて

【新海面処分場等へ搬出するために実施する、搬出先の「受入基準」に基づく化学性状試験（搬出土の化学性状試験）の結果、基準超過を確認した区画における、基準超過範囲の絞込みについて】

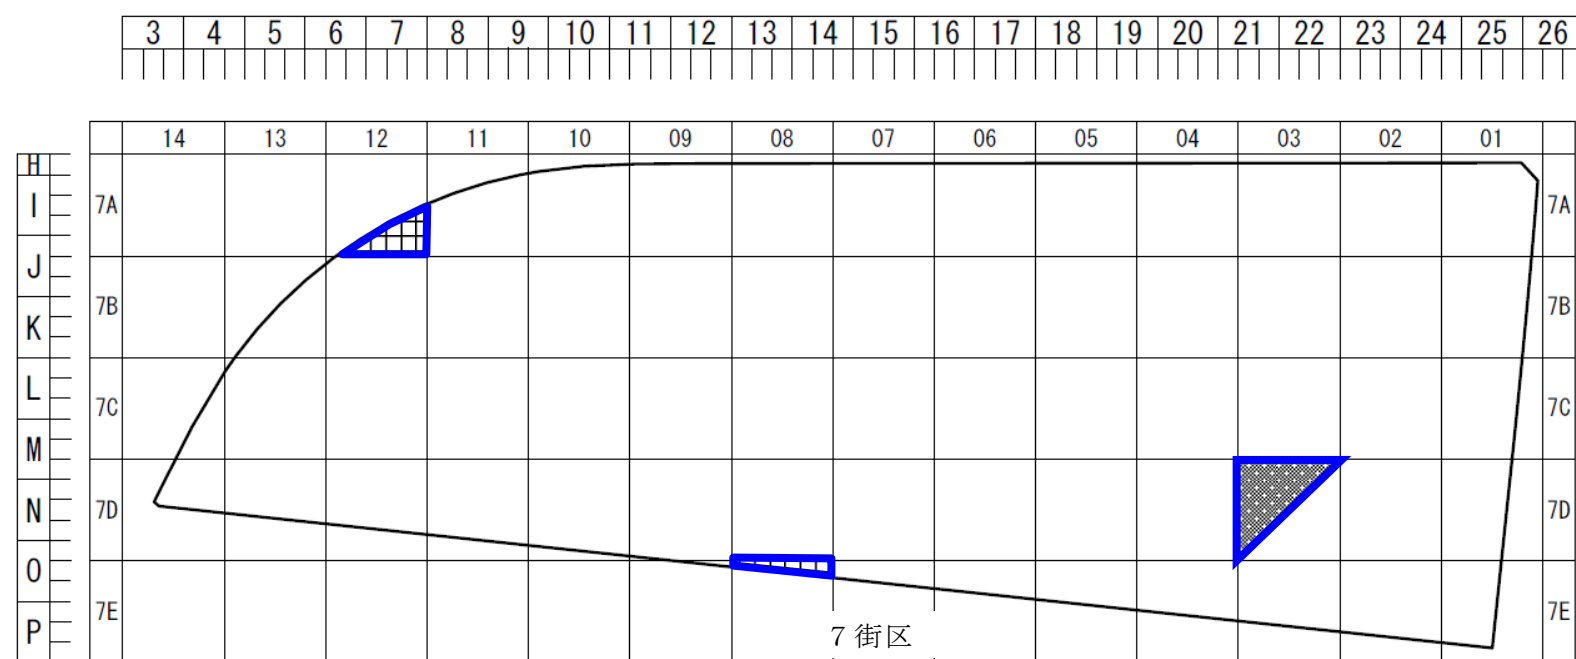
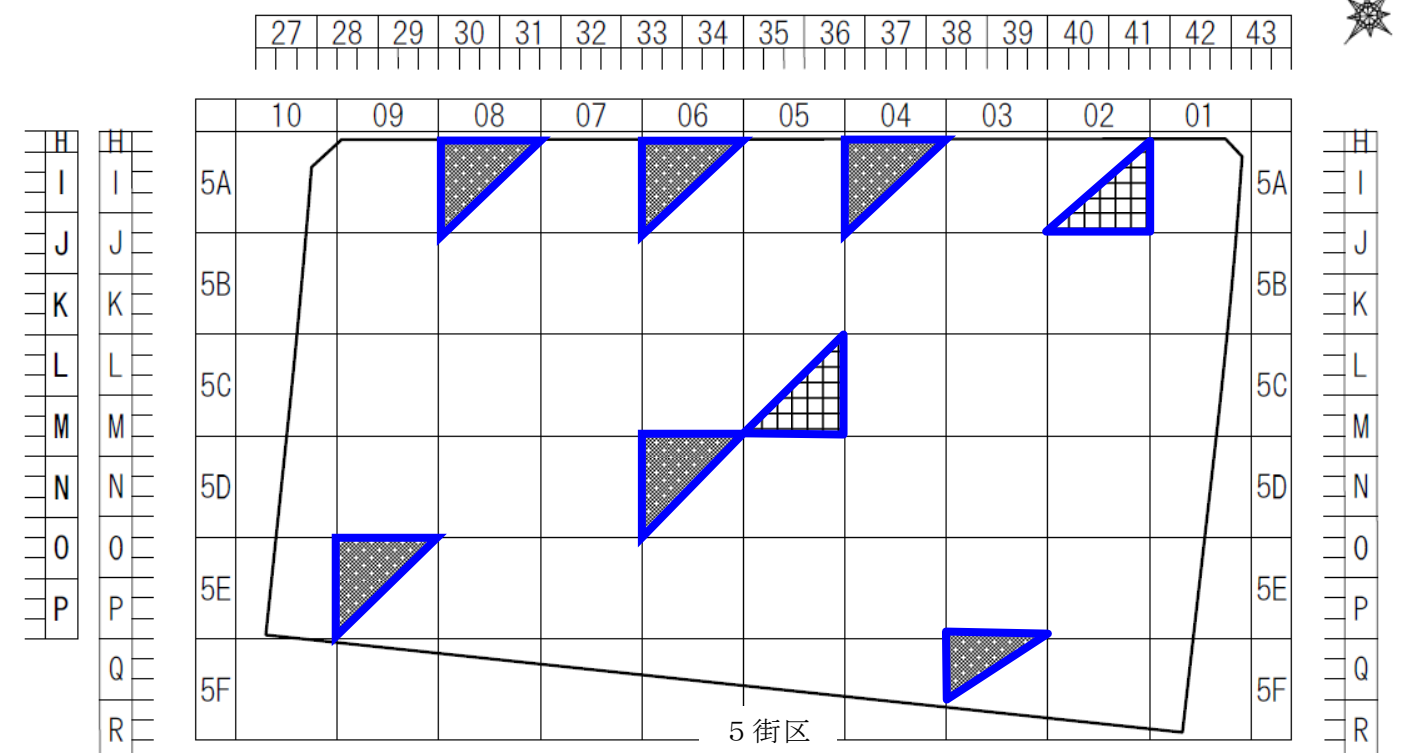
（絞込みイメージ）

- 受入基準を超過したところについて、周囲の4地点（東西南北方向）を調査することで、基準超過範囲の絞込みを実施（＝平面方向の基準超過範囲を確定）

【凡例】
 ● 基準超過データ
 ○ 基準クリアデータ
 ■ 基準超過範囲

- 受入基準を超過した土は、仮設土壌処理プラントで処理し、浄化を確認した後、A.P.+2m 以深の埋め戻し土として活用
