海面処分場等へ搬出するために実施する、搬出先の「受入基準」に基づく 化学性状試験調査を受けた、基準超過範囲の絞込みについて

【新海面処分場等へ搬出するために実施する、搬出先の「受入基準」に基づく化学性状試験（搬出土の化学性状試験）の結果、基準超過を確認した区画における、基準超過範囲の絞込みについて】

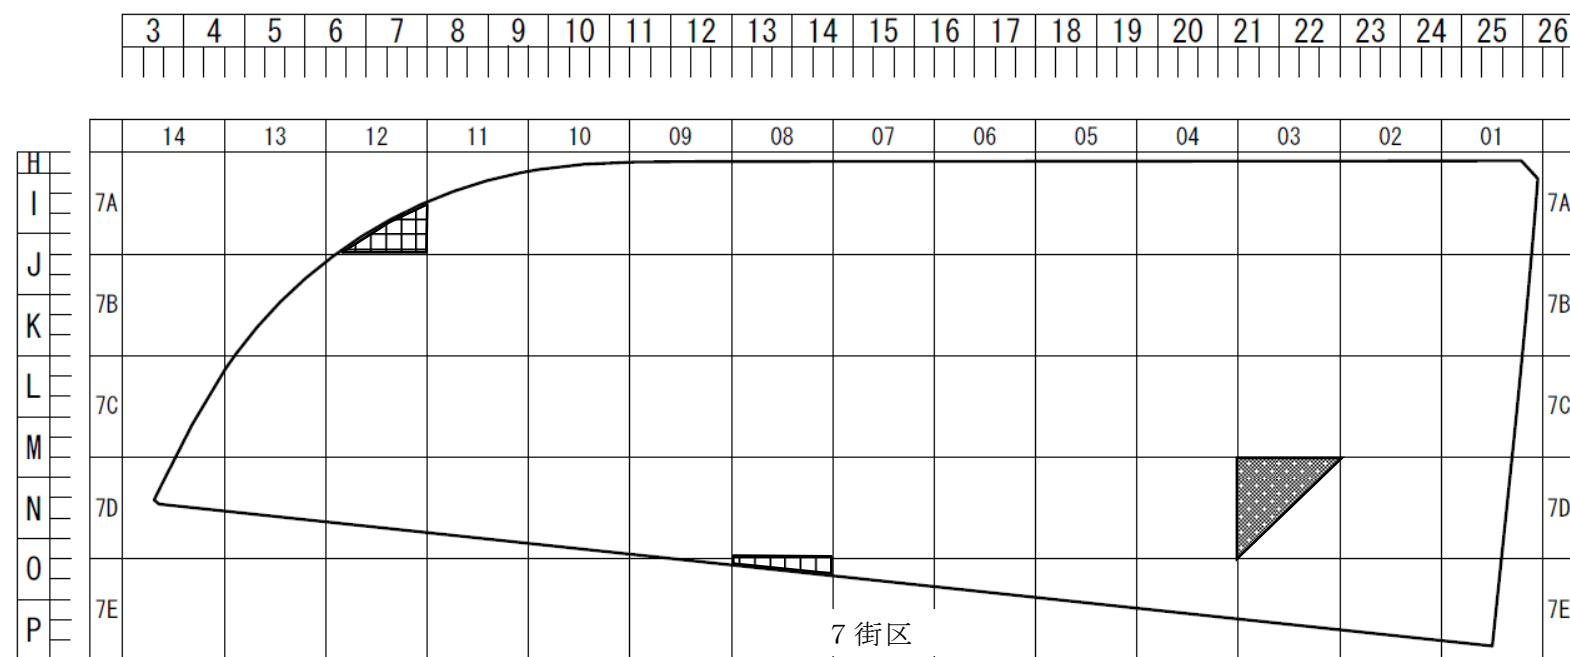
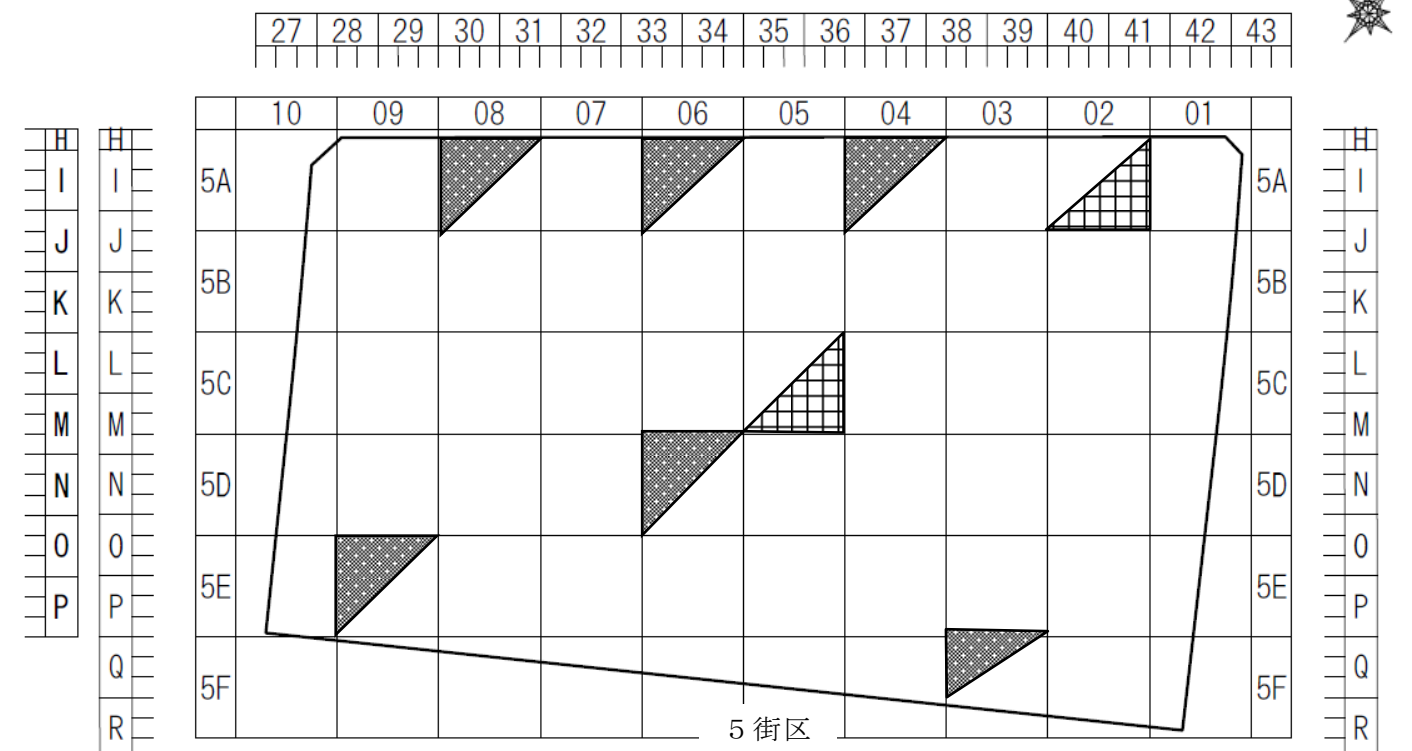
（絞込みイメージ）

- 受入基準を超過したところについて、周囲の4地点（東西南北方向）を調査することで、基準超過範囲の絞込みを実施（=平面方向の基準超過範囲を確定）

- 基準超過データ
- 基準クリアデータ
- 基準超過範囲

- 受入基準を超過した土は、仮設土壌処理プラントで処理し、浄化を確認した後、A.P.+2m 以深の埋め戻し土として活用
